W1K2054141G110990

| Manufacturer | Mercedes-Benz | Next maintenance in | 105 Tag(e) |
| Type / Model | C 220 d | Main inspection (Report not on hand) | 10/2027 |

**TÜV SÜD Auto Service GmbH**  
Römeräcker 1  
76351 Linkenheim - Hochstetten

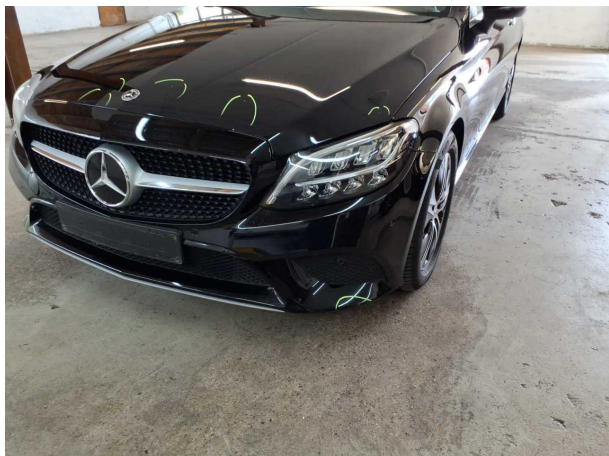
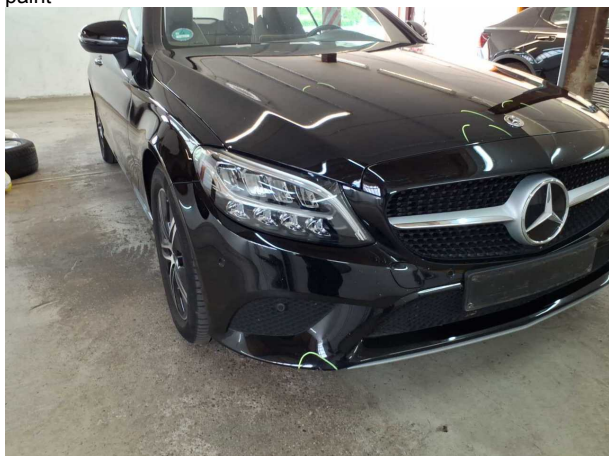
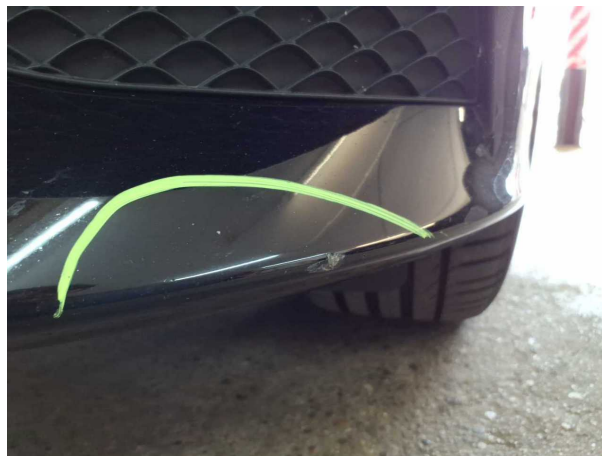
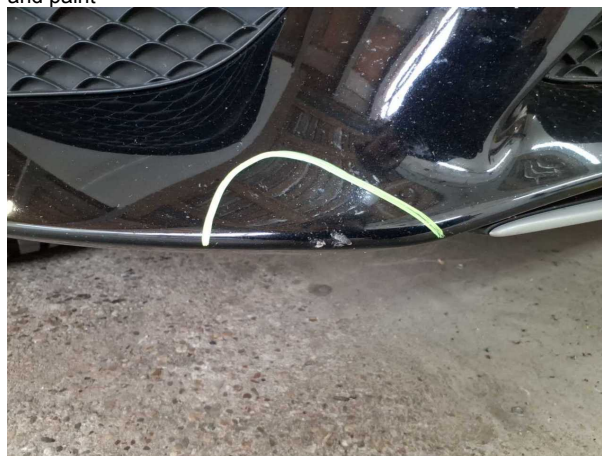
| No. | Component group | Description |
|---|---|---|
| 2 | Front bumper | Front bumper - Scratched - Repair and paint |

**Damage #2:** Front bumper: Front bumper - Scratched - Repair and paint

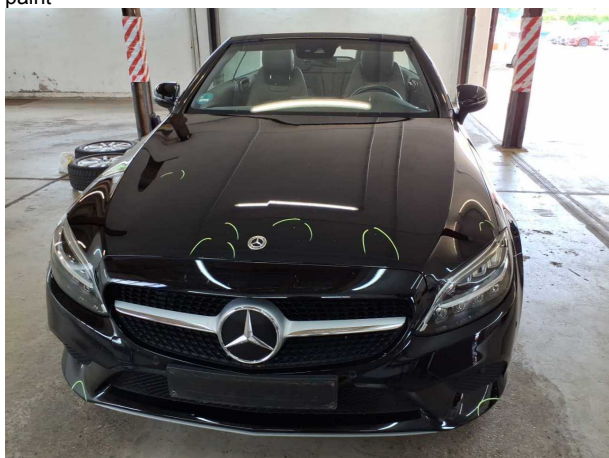
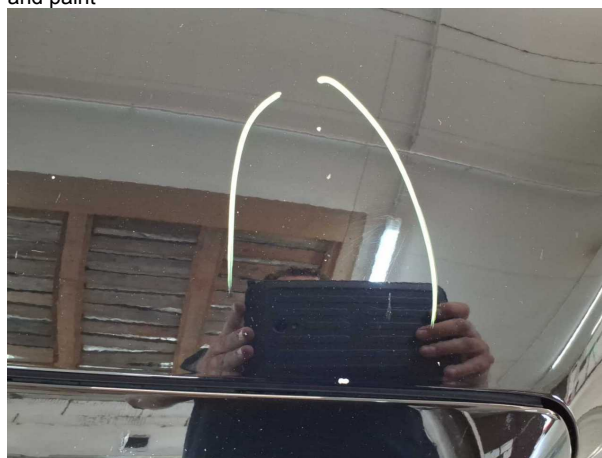
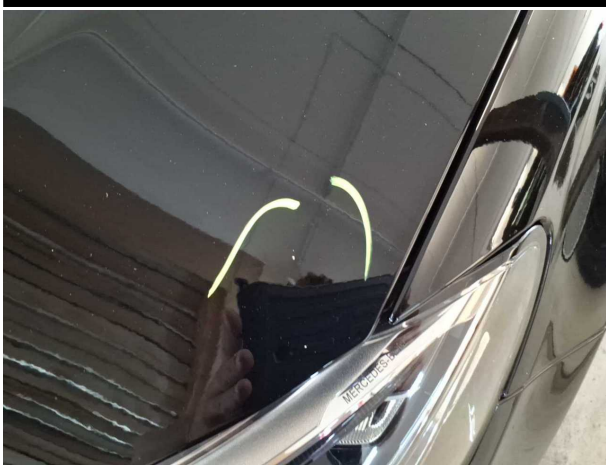
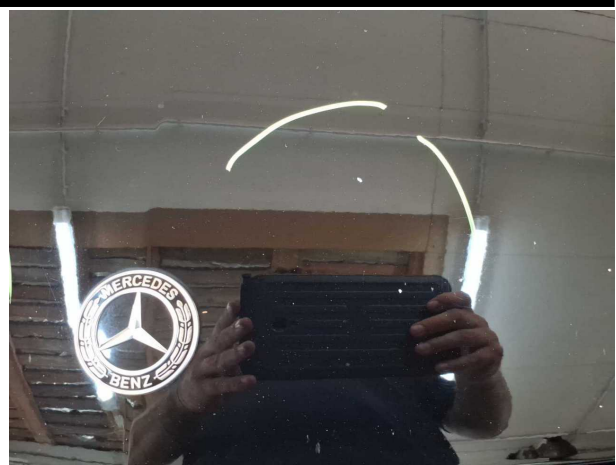
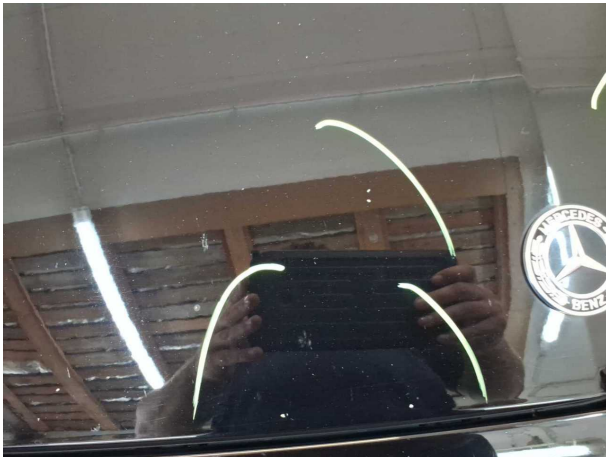
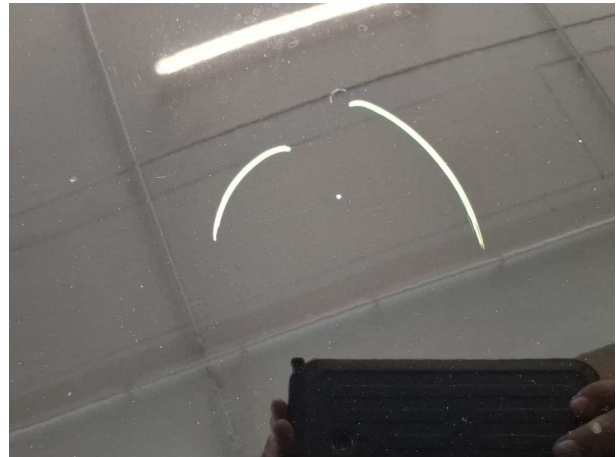
| No. | Component group | Description |
|---|---|---|
| 3 | Bonnet | Bonnet - Stone chips - Repair and paint |

**Damage #3:** Bonnet: Bonnet - Stone chips - Repair and paint

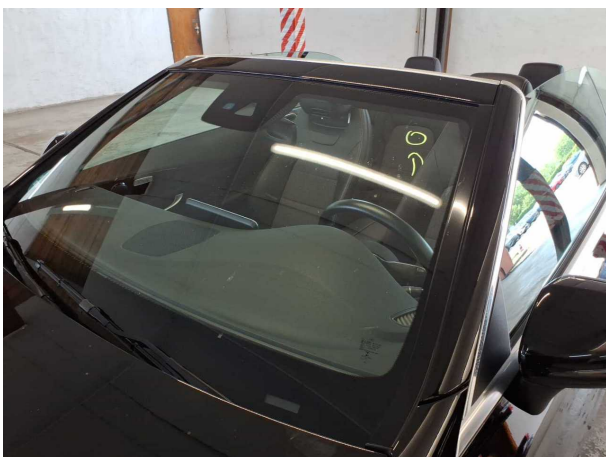
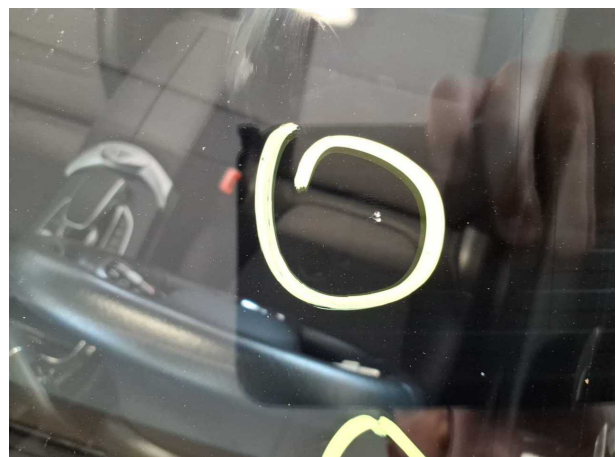
| No. | Component group | Description |
|---|---|---|
| 4 | Vehicle glazing | Windscreen - Stone chips - Replace |

**Damage #4:** Vehicle glazing: Windscreen - Stone chips - Replace

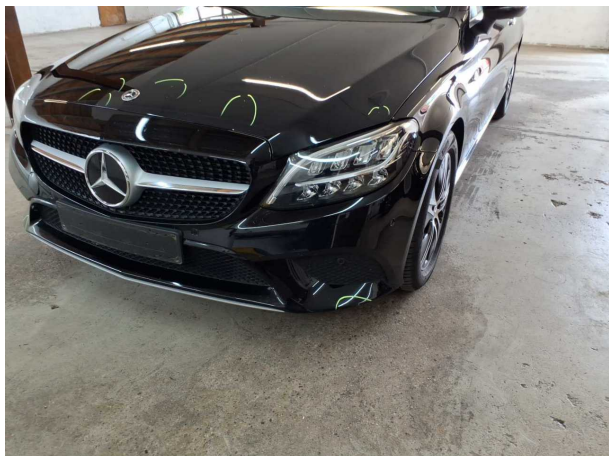
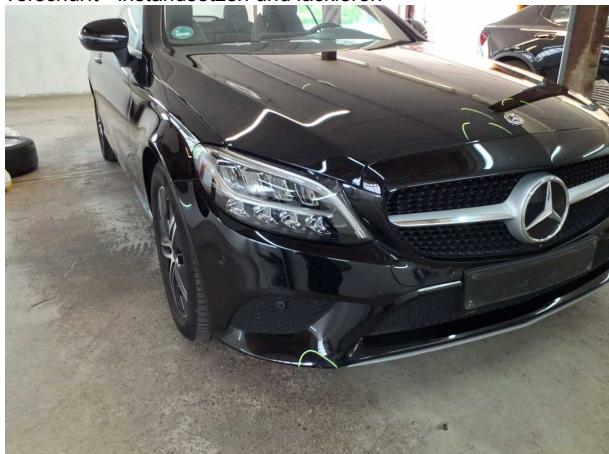
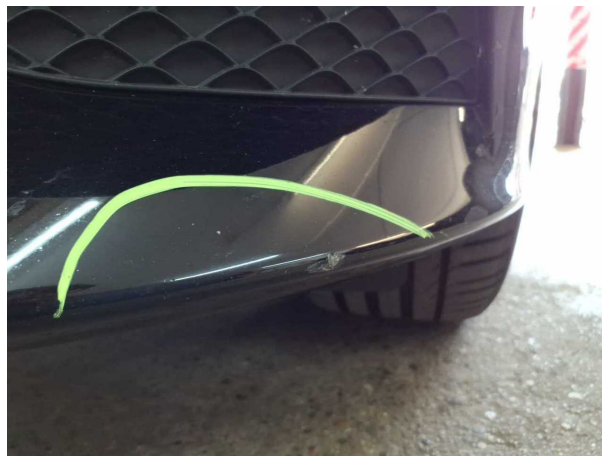
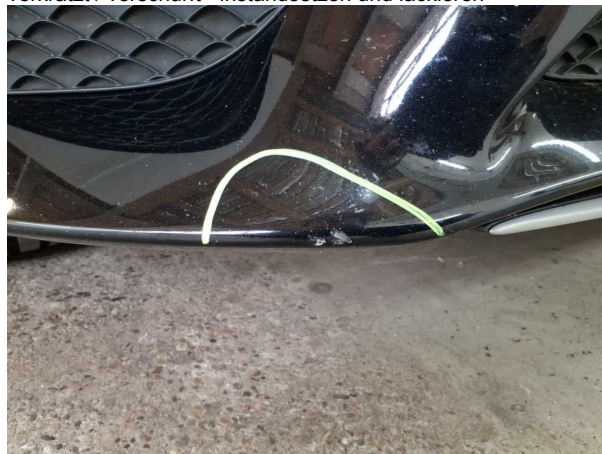
| Nr. | Bauteilgruppe | Beschreibung |
|---|---|---|
| 2 | Stoßfänger vorn | Stoßfänger vorn - verkratzt / verschürft - instandsetzen und lackieren |

**Beschädigung #2:** Stossfänger vorn: Stossfänger vorn - verkratzt / verschürft - instandsetzen und lackieren

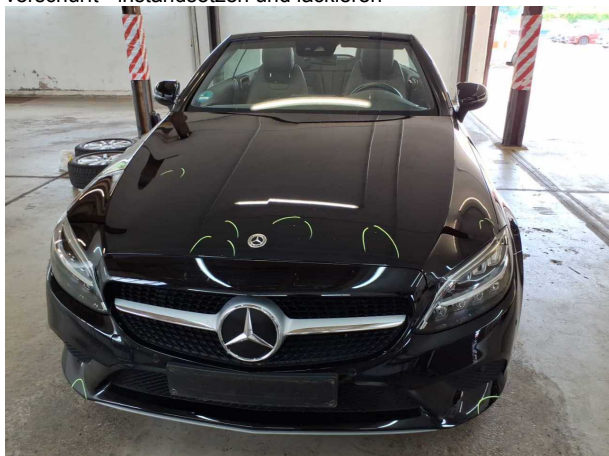
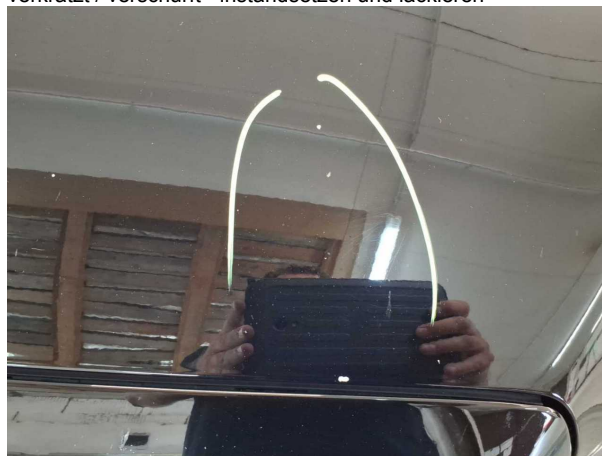
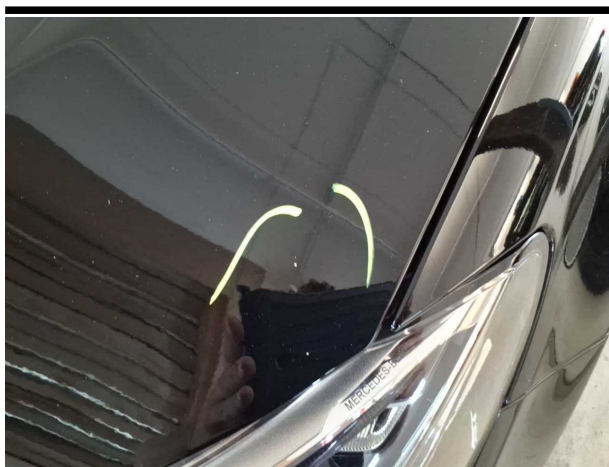
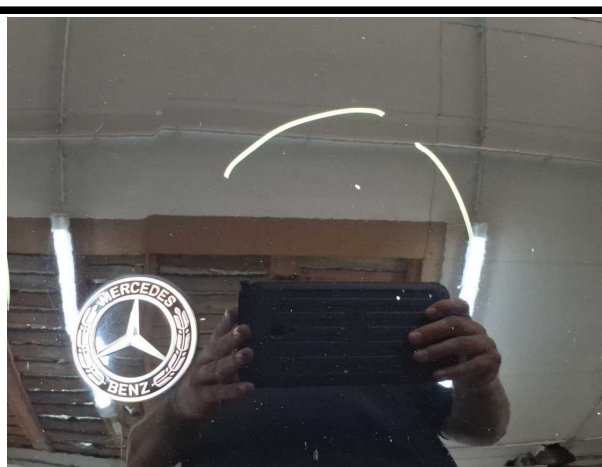
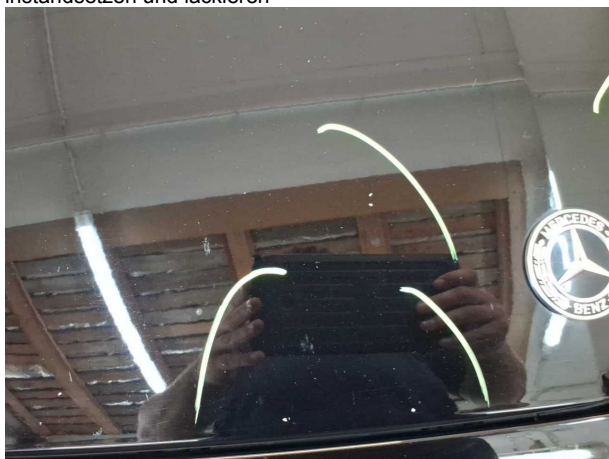
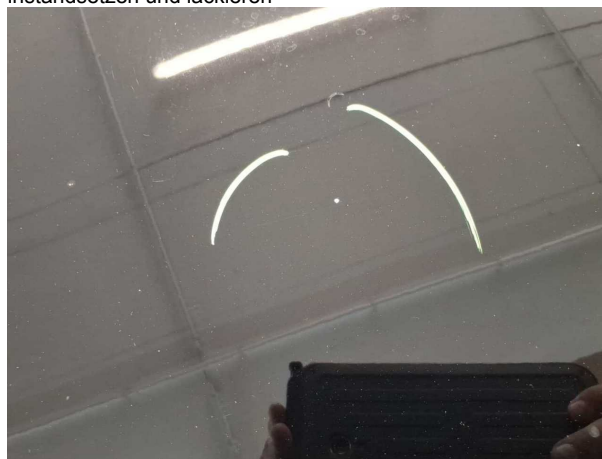
| Nr. | Bauteilgruppe | Beschreibung |
|---|---|---|
| 3 | Motorhaube | Motorhaube - Steinschlag - instandsetzen und lackieren |

**Beschädigung #3:** Motorhaube: Motorhaube - Steinschlag - instandsetzen und lackieren

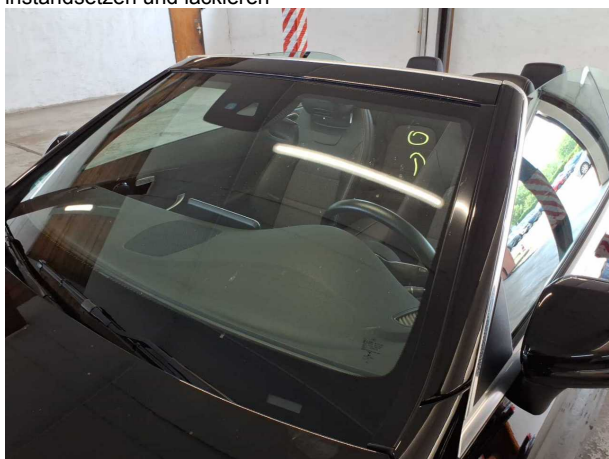
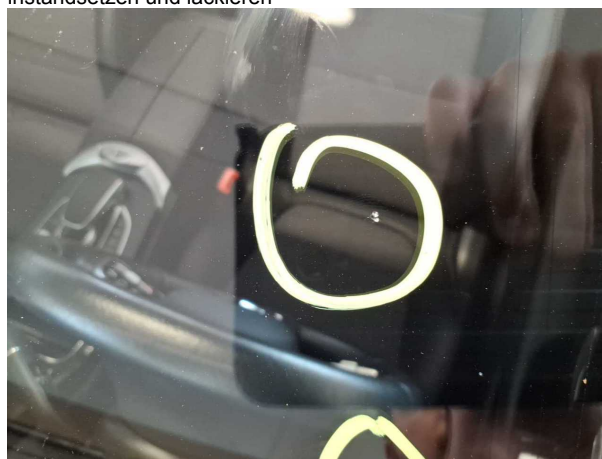
| Nr. | Bauteilgruppe | Beschreibung |
|---|---|---|
| 4 | Verglasung | Frontscheibe - Steinschlag - erneuern |

**Beschädigung #4:** Verglasung: Frontscheibe - Steinschlag - erneuern
