**Fahrzeug:** VOLVO V60 T6 AWD Recharge Essential Auto Kombi 5-türig 1969 ccm 350 PS / 257 KW  
Elektrisch 8-Gang Automatik

## Zustandsbericht

**TÜV SÜD Auto Service GmbH**  
Römeräcker 1  
76351 Linkenheim - Hochstetten

Besichtigungsdatum: 30.06.2026  
**Protokollnummer: 46251346**  
Anlieferungsdatum: 30.06.2026

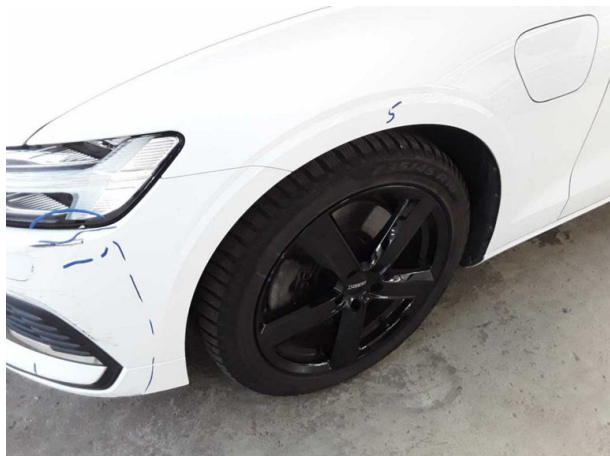
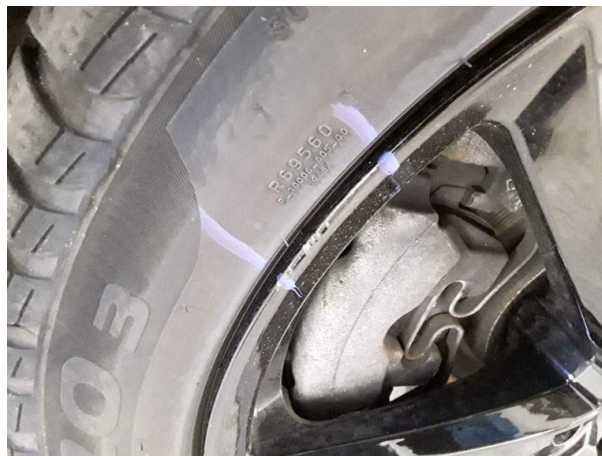
| Nr. | Bauteilgruppe | Beschreibung |
|---|---|---|
| 1 | Rad/Reifen | Leichtmetallfelge vorn links - verkratzt / verschürft - kein Abzug |

**Beschädigung #1:** Rad/Reifen: Leichtmetallfelge vorn links - verkratzt / verschürft - kein Abzug

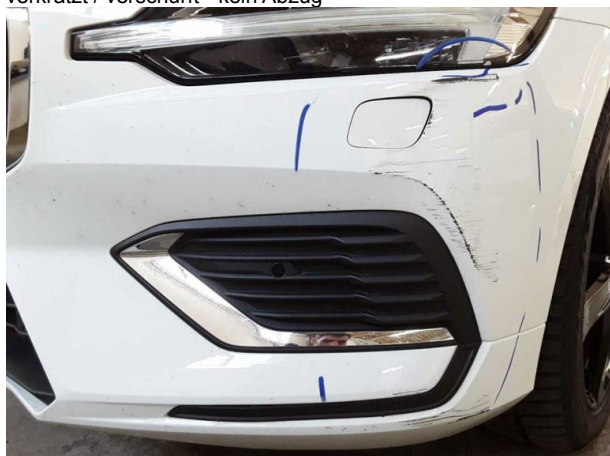
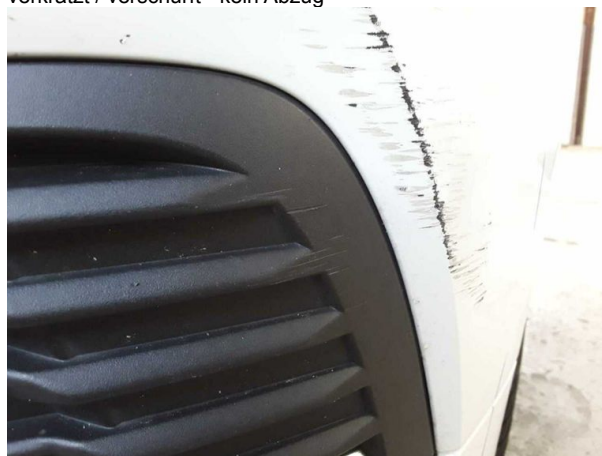
| Nr. | Bauteilgruppe | Beschreibung |
|---|---|---|
| 6 | Verkleidungen/Abdeckungen | Verkleidungen/Abdeckungen - verkratzt / verschürft - erneuern |

**Beschädigung #6:** Verkleidungen/Abdeckungen: Verkleidungen/Abdeckungen - verkratzt / verschürft - erneuern

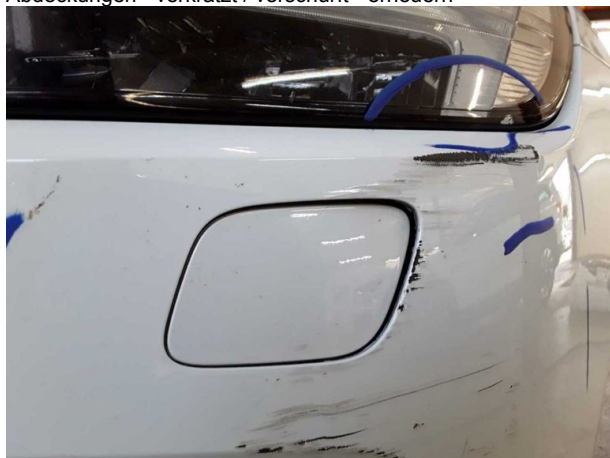
| Nr. | Bauteilgruppe | Beschreibung |
|---|---|---|
| 7 | Verkleidungen/Abdeckungen | Verkleidungen/Abdeckungen - lose - erneuern |

**Beschädigung #7:** Verkleidungen/Abdeckungen: Verkleidungen/Abdeckungen - lose - erneuern

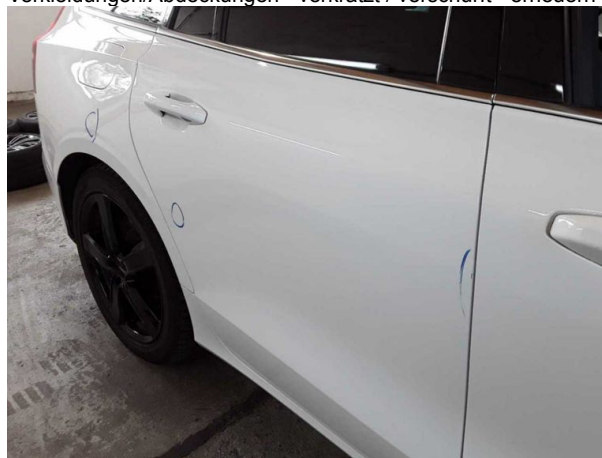
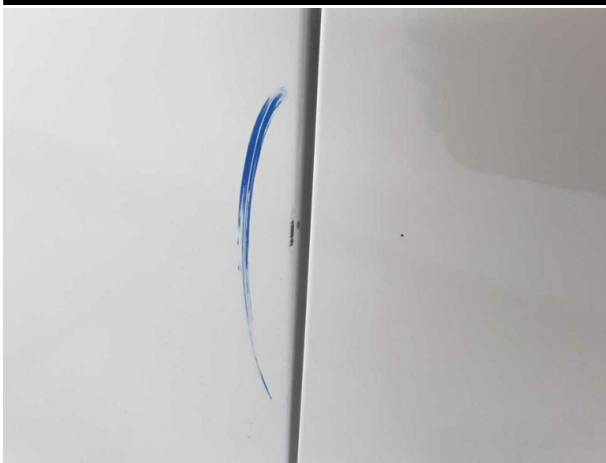
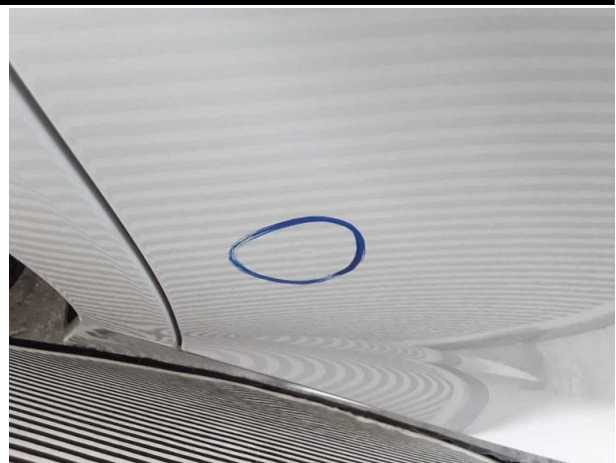
| Nr. | Bauteilgruppe | Beschreibung |
|---|---|---|
| 8 | Tür hinten rechts | Tür - Delle / Lackschaden - Smart Repair |

**Beschädigung #8:** Tür hinten rechts: Tür - Delle / Lackschad... - Smart Repair

**Beschädigung #8:** Tür hinten rechts: Tür - Delle / Lackschaden - Smart Repair

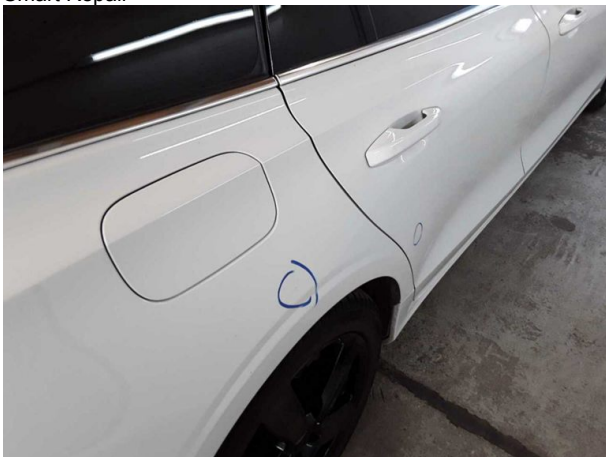
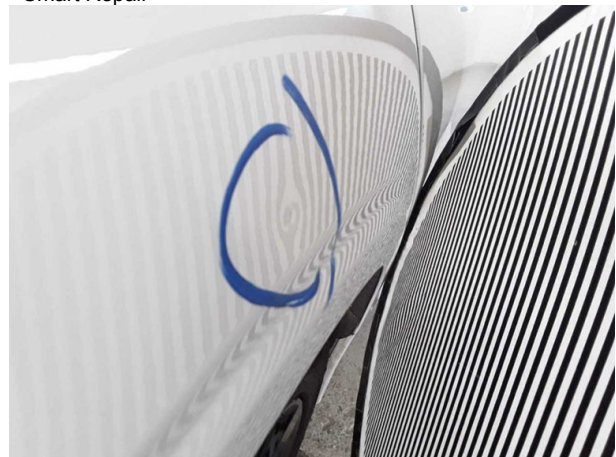
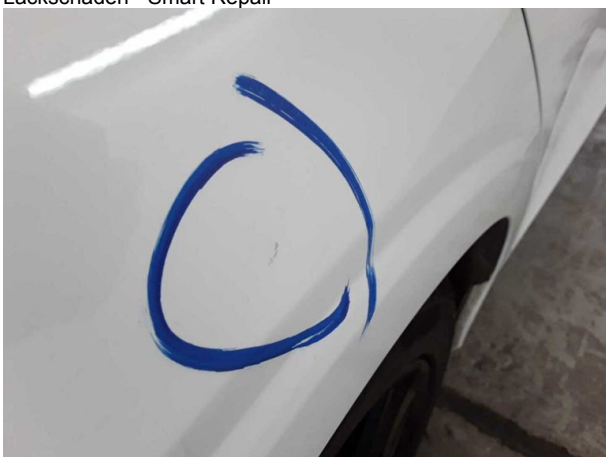
| Nr. | Bauteilgruppe | Beschreibung |
|---|---|---|
| 9 | Seitenwand rechts | Seitenwand - Delle / Lackschaden - Smart Repair |

**Beschädigung #9:** Seitenwand rechts: Seitenwand - Delle / Lackschaden - Smart Repair

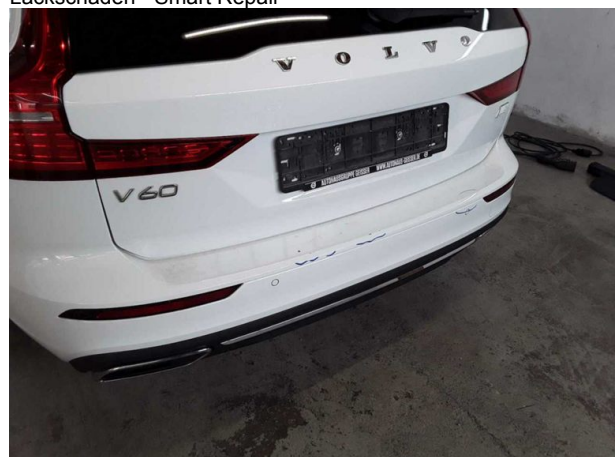
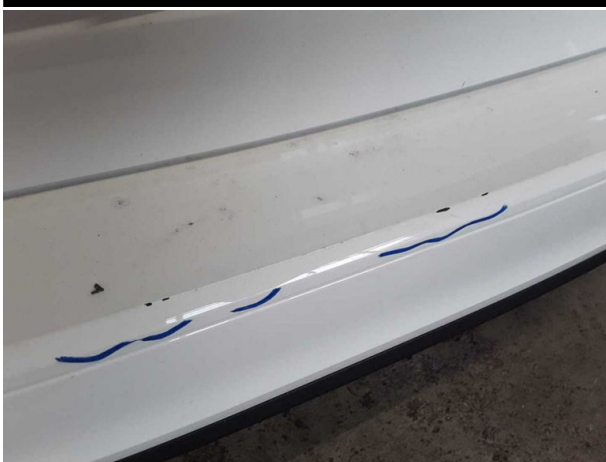
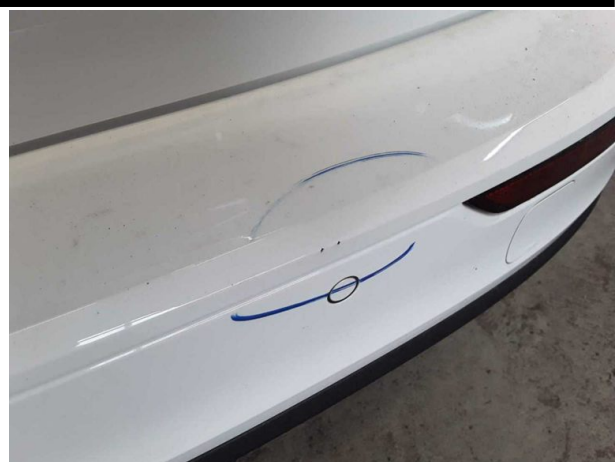
| Nr. | Bauteilgruppe | Beschreibung |
|---|---|---|
| 10 | Stoßfänger hinten | Stoßfänger hinten - verkratzt / verschürft - Smart Repair |

**Beschädigung #10:** Stossfänger hinten: Stossfänger hinten - verkratzt / verschürft - Smart Repair

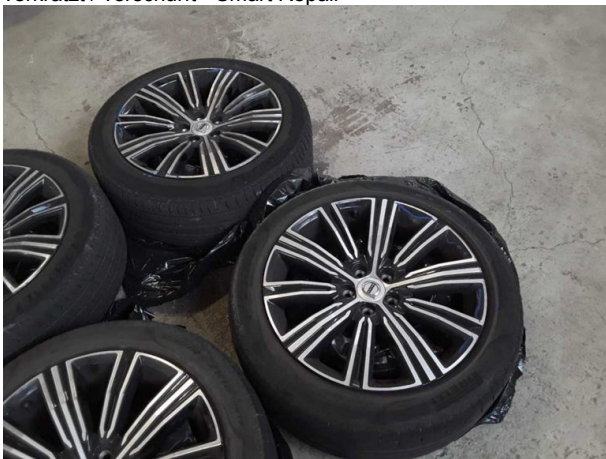
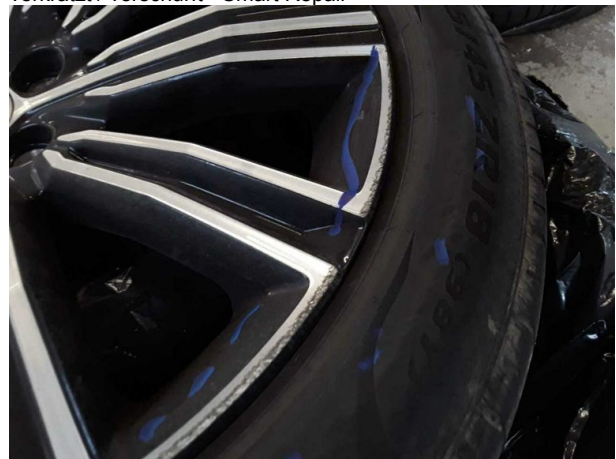
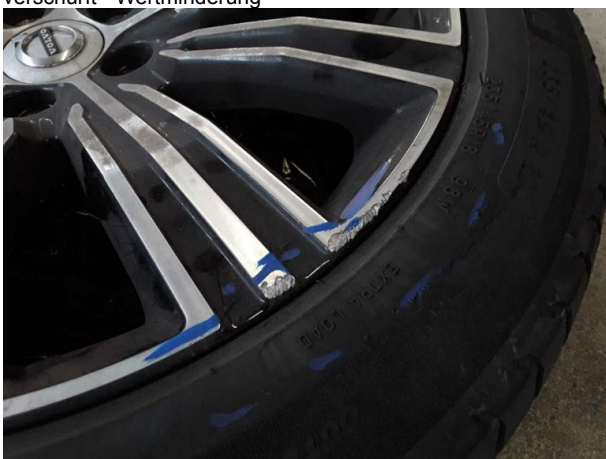
| Nr. | Bauteilgruppe | Beschreibung |
|---|---|---|
| 11 | 2.Radsatz | 2 Leichtmetallfelgen - verkratzt / verschürft - Wertminderung |

**Beschädigung #11:** 2.Radsatz: 2 Leichtmetallfelgen - verkratzt / verschürft - Wertminderung

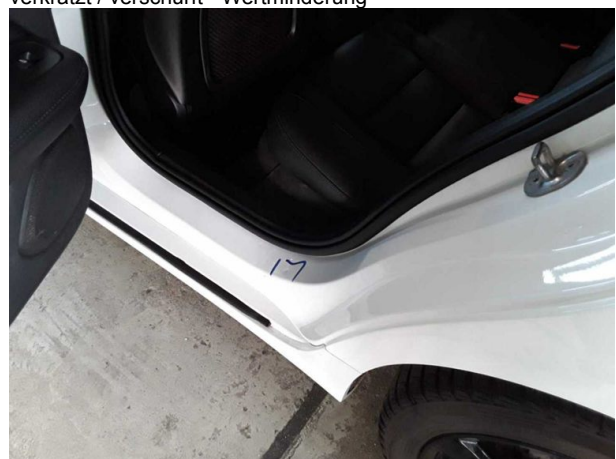
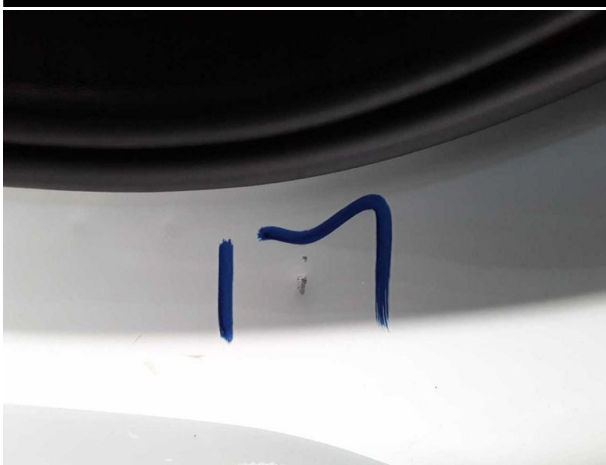
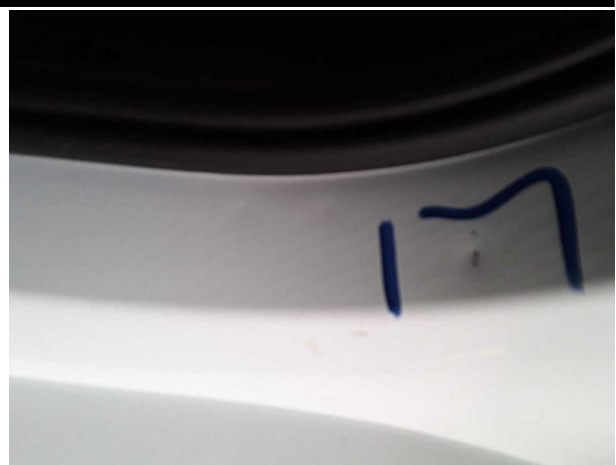
| Nr. | Bauteilgruppe | Beschreibung |
|---|---|---|
| 12 | Seitenwand links | Einstieg - Delle / Lackschaden - instandsetzen und lackieren |

**Beschädigung #12:** Seitenwand links: Einstieg - Delle / Lackschaden - instandsetzen und lackieren

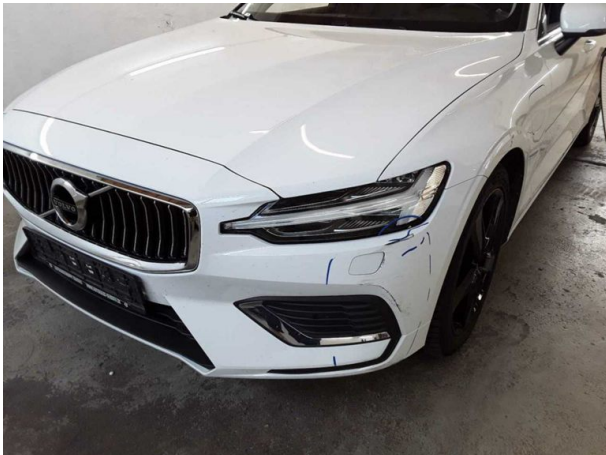
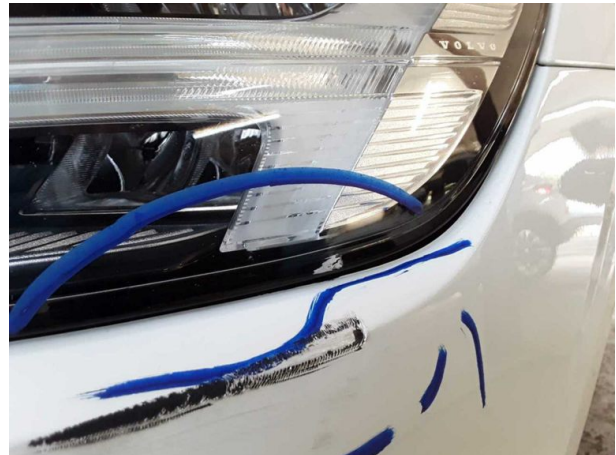
| Nr. | Bauteilgruppe | Beschreibung |
|---|---|---|
| 13 | Scheinwerfer | LED-Scheinwerfer links - verkratzt / verschürft - erneuern |

**Beschädigung #13:** Scheinwerfer: LED-Scheinwerfer links - verkratzt / verschürft - erneuern

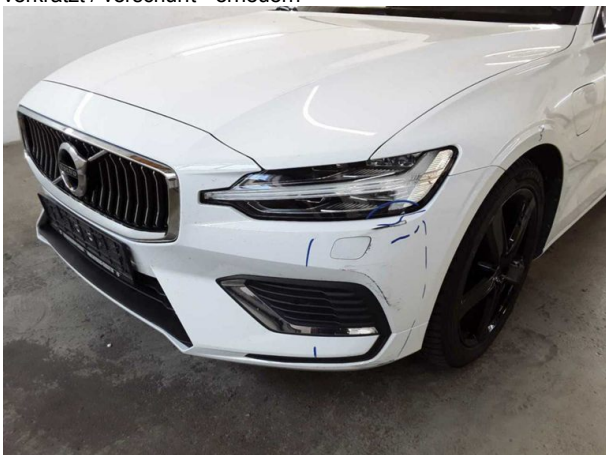
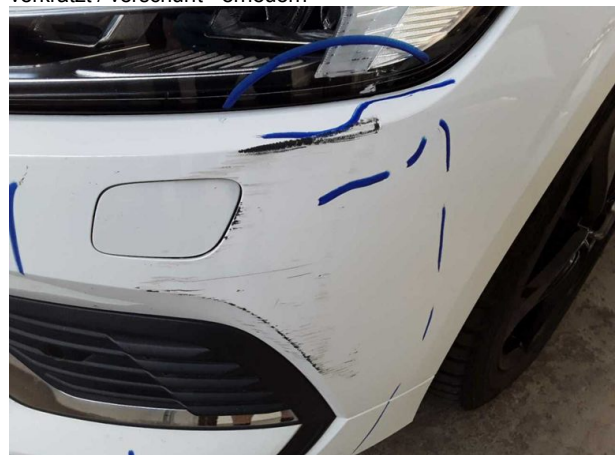
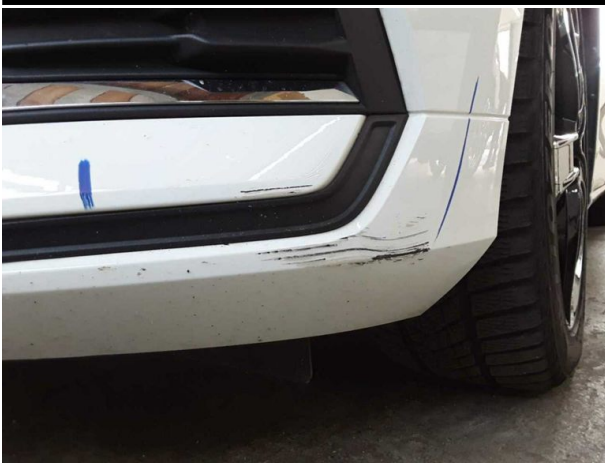
| Nr. | Bauteilgruppe | Beschreibung |
|---|---|---|
| 14 | Stoßfänger vorn | Stoßfänger vorn - verkratzt / verschürft - instandsetzen und lackieren |

**Beschädigung #14:** Stossfänger vorn: Stossfänger vorn - verkratzt / verschürft - instandsetzen und lackieren

**Beschädigung #14:** Stossfänger vorn: Stossfänger vorn -  
verkratzt / verschürft - instandsetzen und lackieren

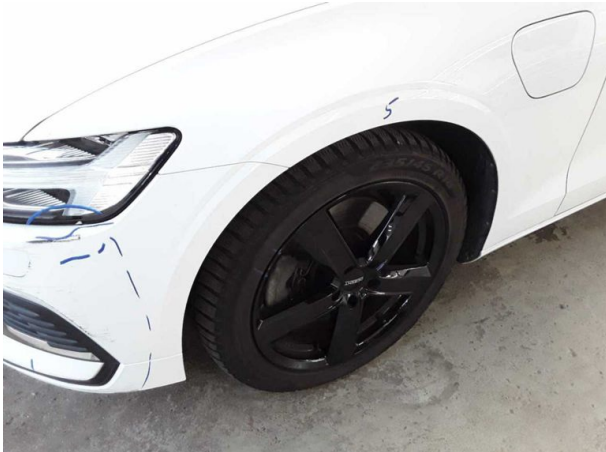
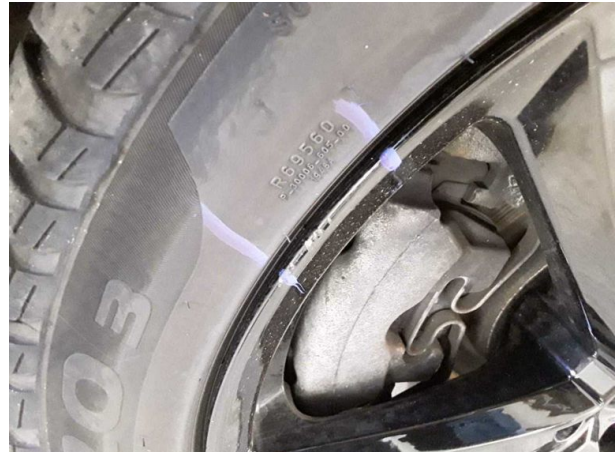
| No. | Component group | Description |
|---|---|---|
| 1 | Wheel / tyres | Alloy rim - front left side - Scratched - No deduction |

**Damage #1:** Wheel / tyres: Alloy rim - front left side - Scratched - No deduction

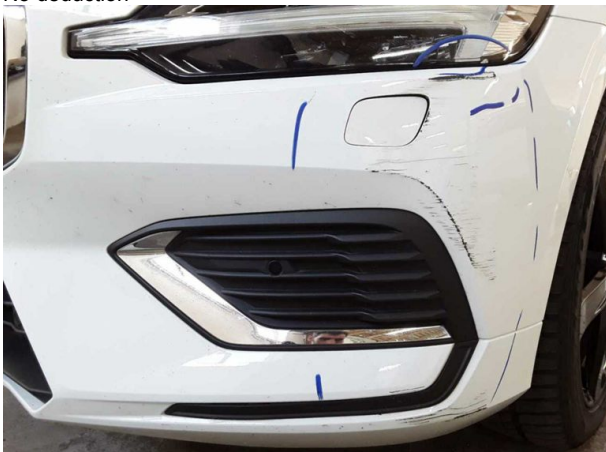
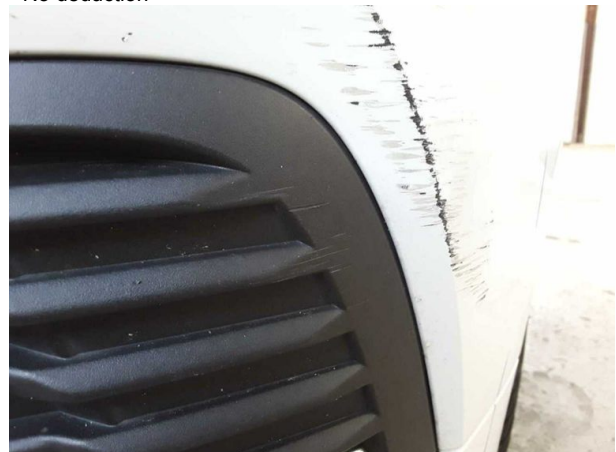
| No. | Component group | Description |
|---|---|---|
| 6 | Trim / covers | Trim / covers - Scratched - Replace |

**Damage #6:** Trim / covers: Trim / covers - Scratched - Replace

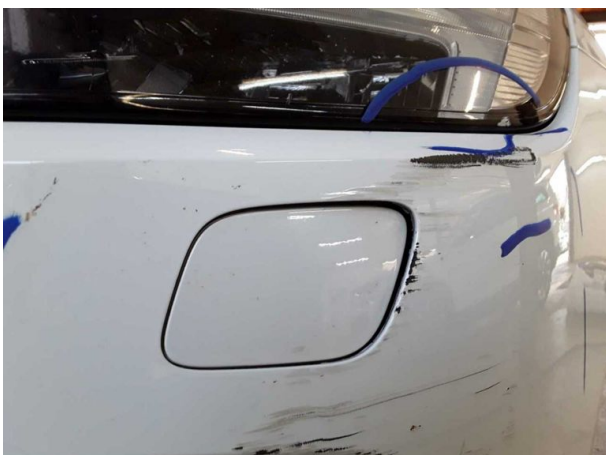
| No. | Component group | Description |
|---|---|---|
| 7 | Trim / covers | Trim / covers - Loose - Replace |

**Damage #7:** Trim / covers: Trim / covers - Loose - Replace

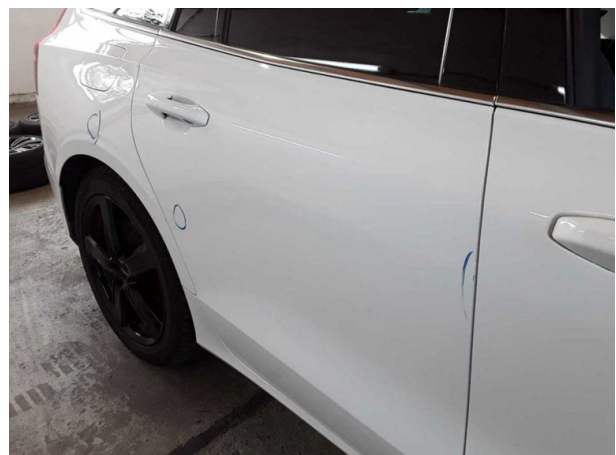
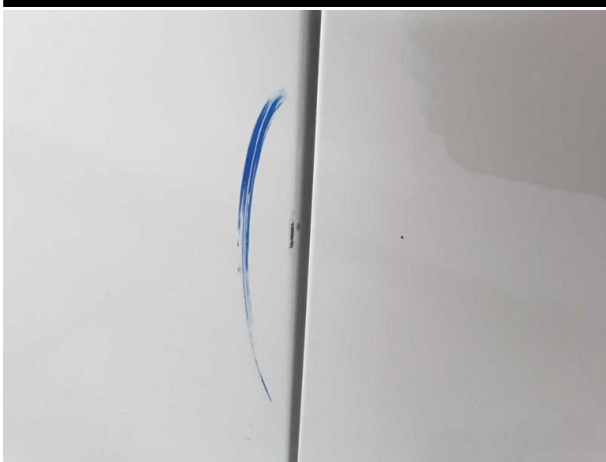
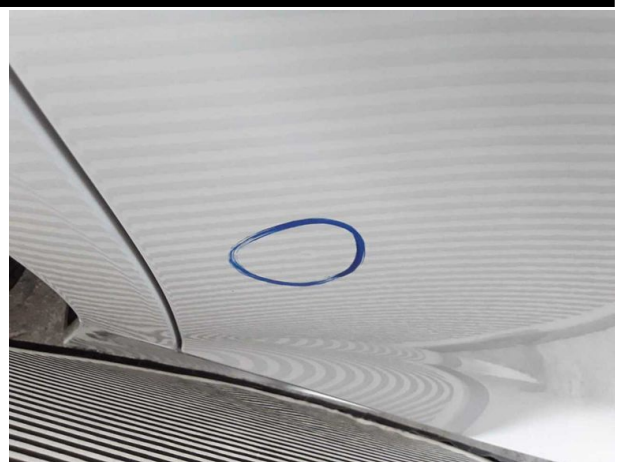
| No. | Component group | Description |
|---|---|---|
| 8 | Door - rear right side | Door - Dent / paintcoat damage - Smart repair |

**Damage #8:** Door - rear right side: Door - Dent / paintcoat damage - Smart repair

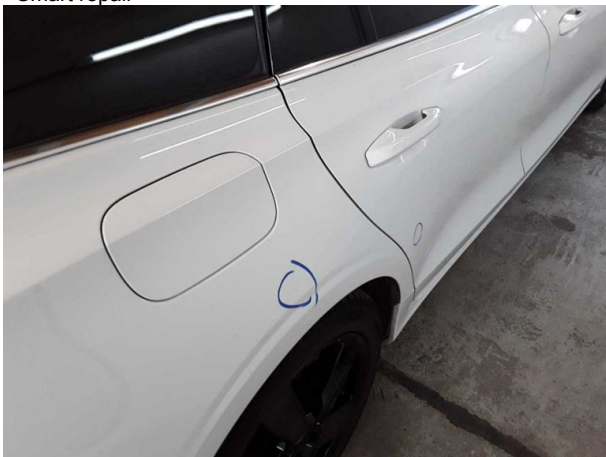
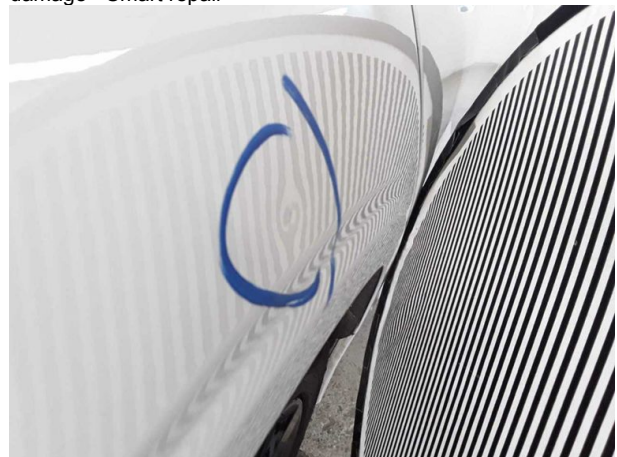
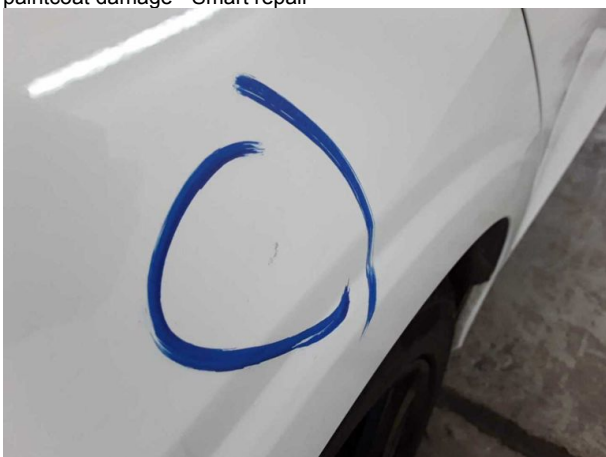
| No. | Component group | Description |
|---|---|---|
| 9 | Side panel - rear right side | Side panel - Dent / paintcoat damage - Smart repair |

**Damage #9:** Side panel - rear right side: Side panel - Dent / paintcoat damage - Smart repair

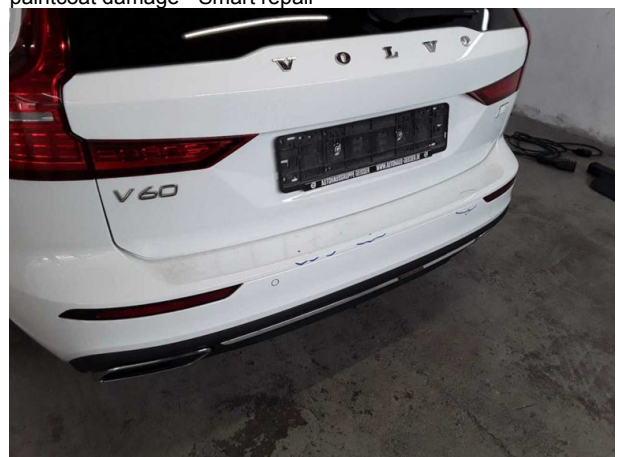
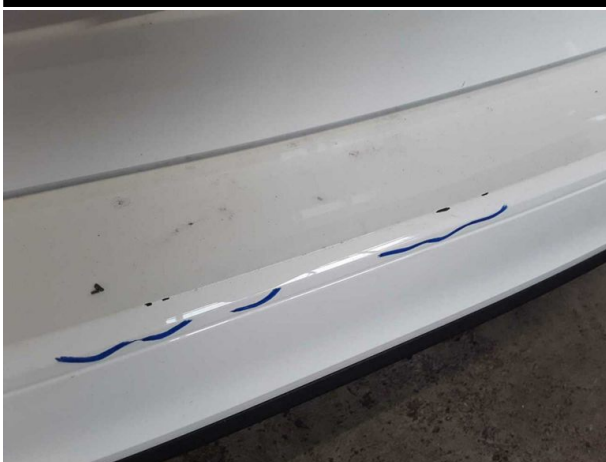
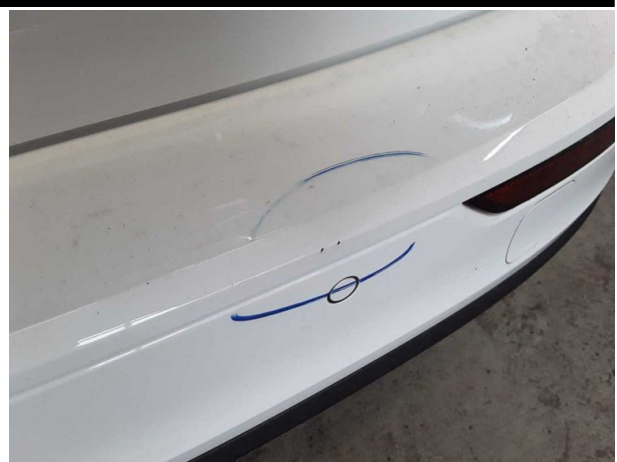
| No. | Component group | Description |
|---|---|---|
| 10 | Rear bumper | Rear bumper - Scratched - Smart repair |

**Damage #10:** Rear bumper: Rear bumper - Scratched - Smart repair

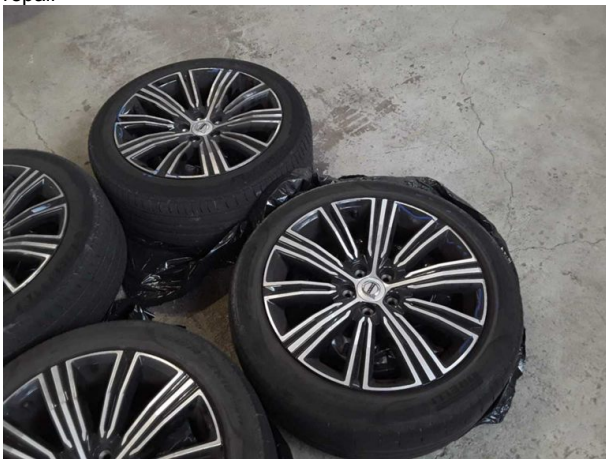
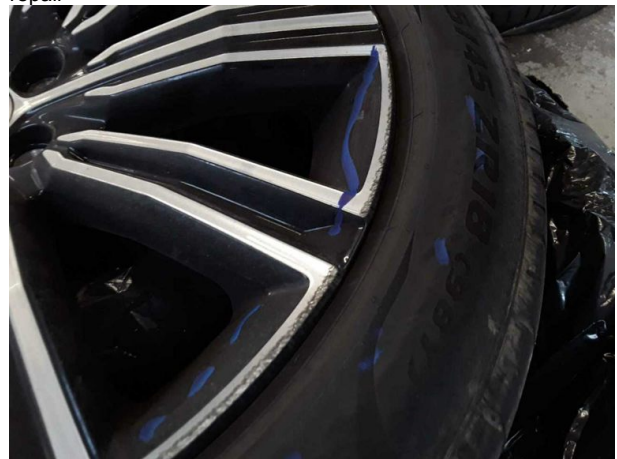
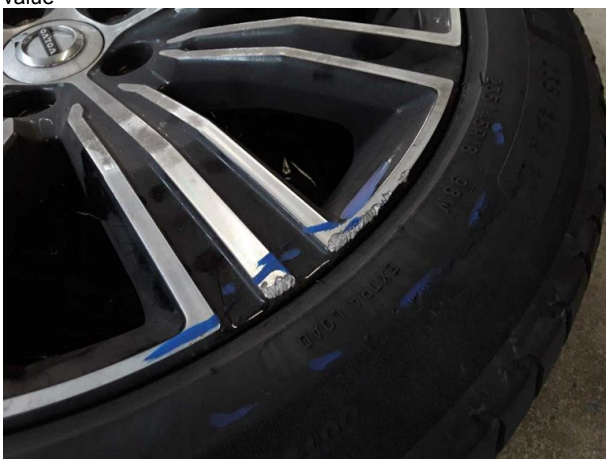
| No. | Component group | Description |
|---|---|---|
| 11 | 2nd wheel set | 2 alloy rims - Scratched - Loss in value |

**Damage #11:** 2nd wheel set: 2 alloy rims - Scratched - Loss in value

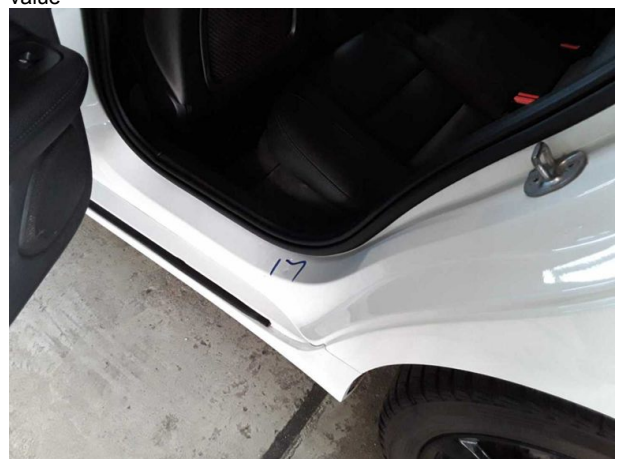
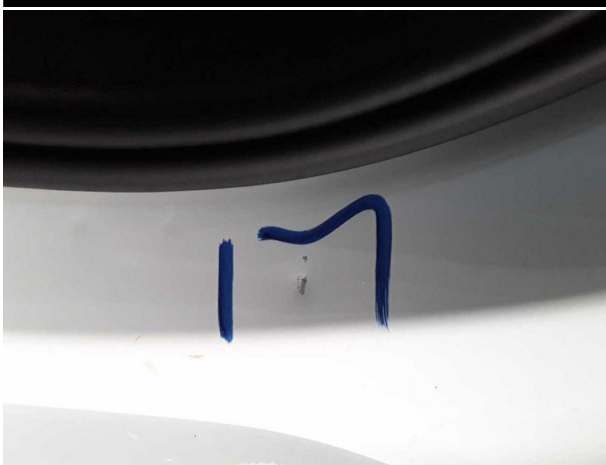
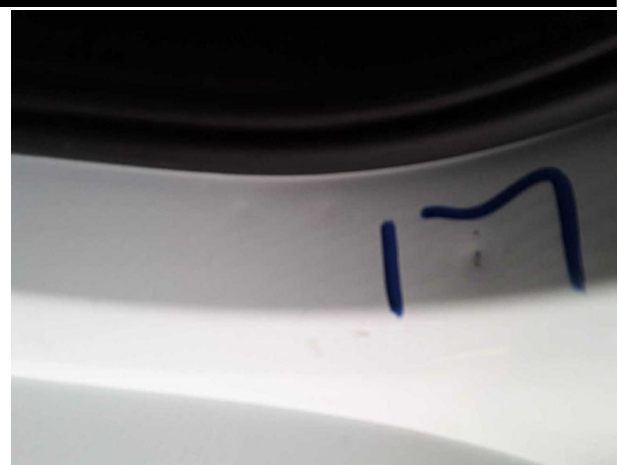
| No. | Component group | Description |
|---|---|---|
| 12 | Side panel - rear left side | Sill - Dent / paintcoat damage - Repair and paint |

**Damage #12:** Side panel - rear left side: Sill - Dent / paintcoat damage - Repair and paint

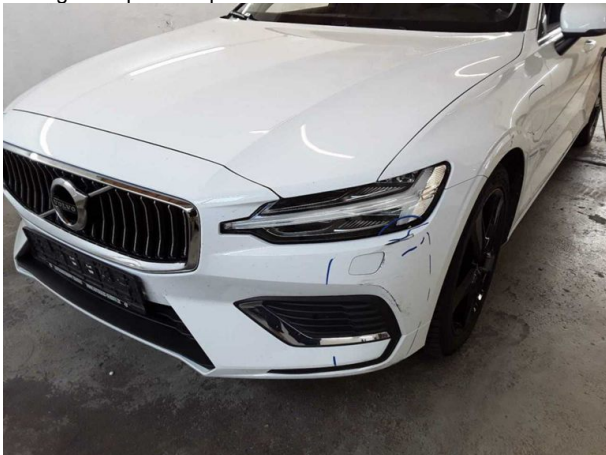
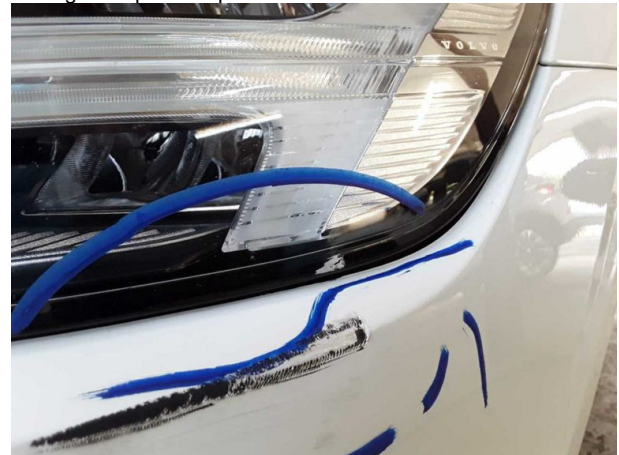
| No. | Component group | Description |
|---|---|---|
| 13 | Headlight | LED headlight left - Scratched - Replace |

**Damage #13:** Headlight: LED headlight left - Scratched - Replace

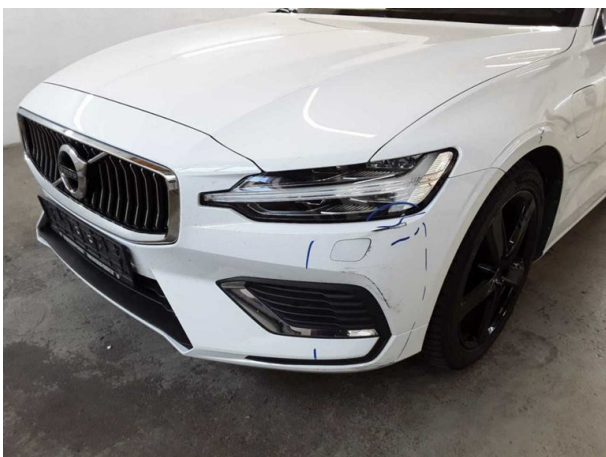
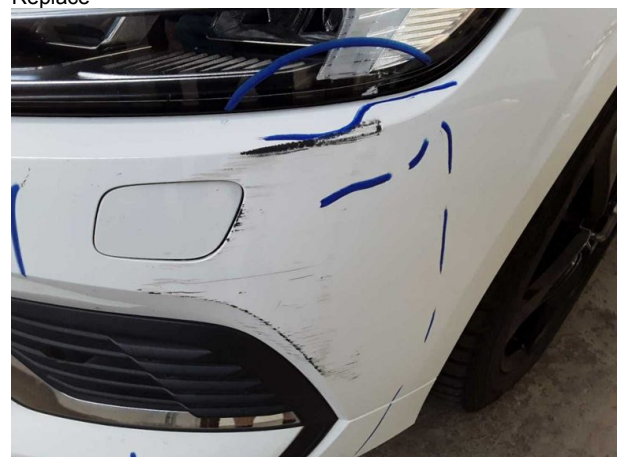
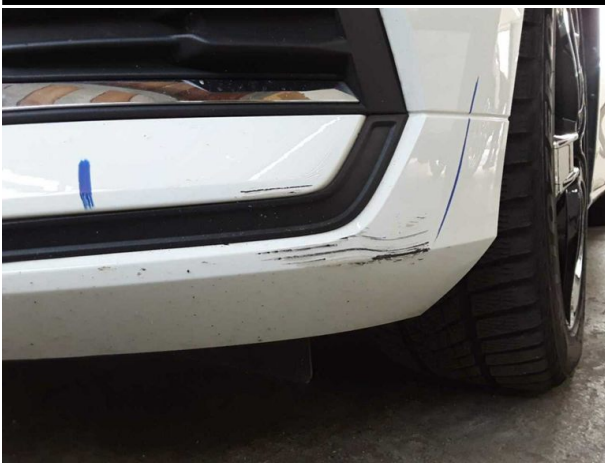
| No. | Component group | Description |
|---|---|---|
| 14 | Front bumper | Front bumper - Scratched - Repair and paint |

**Damage #14:** Front bumper: Front bumper - Scratched - Repair and paint

**Damage #14:** Front bumper: Front bumper - Scratched - Rep... and paint
