# Seat

LEON 5P 2.0 TDIS&S 115CV XL MANUAL

VIN (NUMERO DE BASTIDOR): VSSZZZKL1SR072220

## Detalles del estado

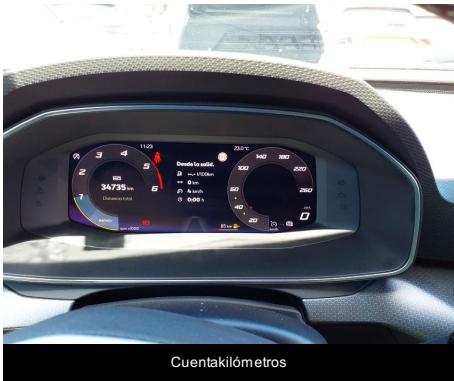
Cuentakilómetros

<b>Matrícula</b> 9168NBL	<b>Fecha de matriculación</b> 30/04/2025	<b>Kilometraje</b> 34735 km
<b>Color</b> Blanco	<b>Año</b> -	<b>Tapicería</b> Tela
<b>Número de puertas</b> 5	<b>Numero de asientos</b> -	<b>Generation</b> -
<b>Tipo de carrocería</b> Compacto	<b>Transmisión</b> Manual	<b>Tipo de combustible</b> Diesel
<b>Numero de velocidades</b> 5	<b>Potencia Máxima</b> 85 KW

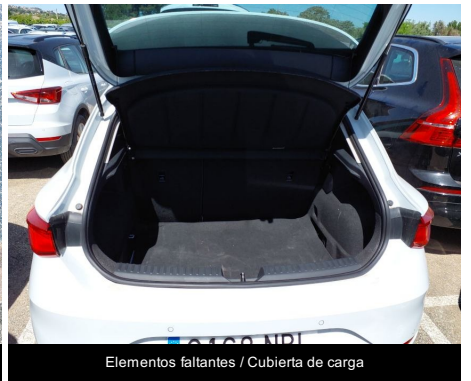
| <input checked="" type="checkbox"/> Cubierta de carga | <input checked="" type="checkbox"/> Kit de reparación de neumáticos compresor | <input checked="" type="checkbox"/> Kit de reparación de neumáticos de recarga |

Elementos faltantes / Cubierta de carga

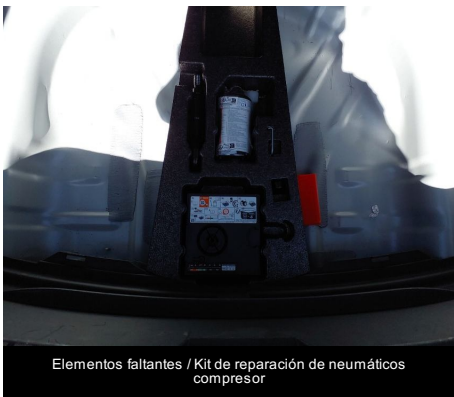
Elementos faltantes / Kit de reparación de neumáticos compresor

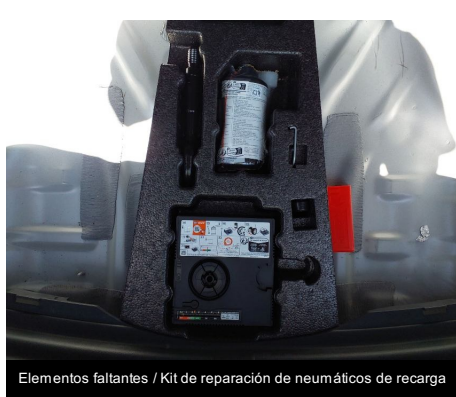
Elementos faltantes / Kit de reparación de neumáticos de recarga

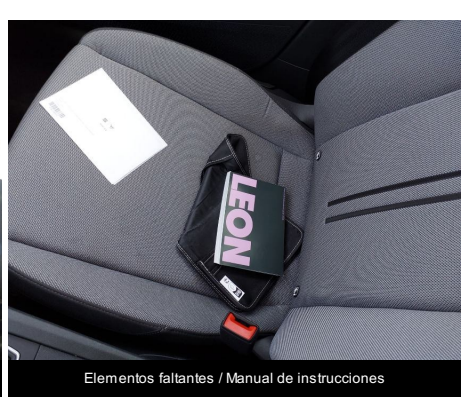
| <input type="checkbox"/> Libro de mantenimiento | <input checked="" type="checkbox"/> Manual de instrucciones | <input type="checkbox"/> Neumático de rueda de repuesto |

Elementos faltantes / Manual de instrucciones

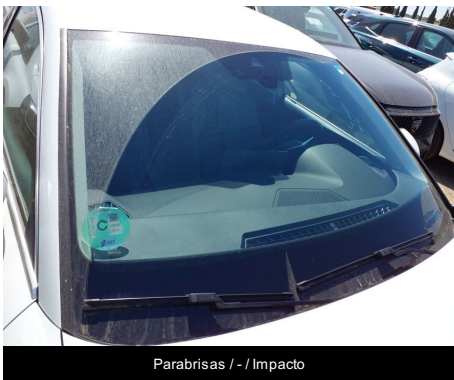
Parabrisas / - / Impacto

#	Elemento	Defecto	Operación
001	Parabrisas / -	Impacto	Aceptable
002	Paragolpes / Delantero	Ralladura	Pintar

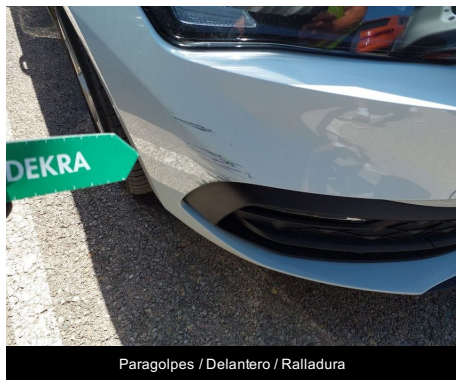
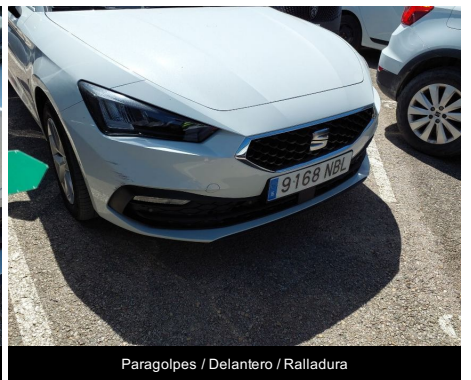
Paragolpes / Delantero / Ralladura

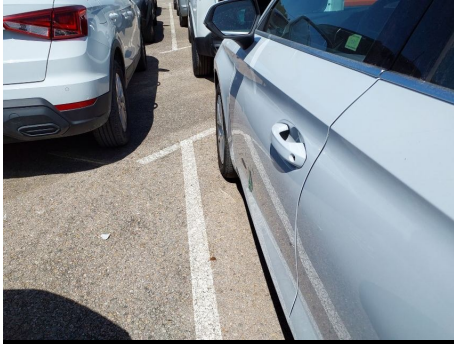
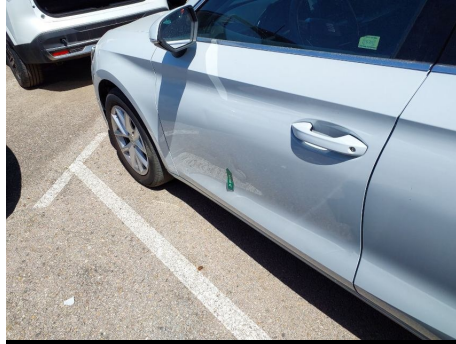
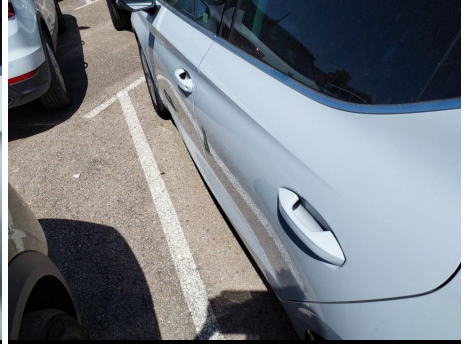
Puerta / Delantero Izquierdo / Abolladura

003	Puerta / Delantero Izquierdo	Abolladura		Reparar

004	Puerta / Delantero Izquierdo	Abolladura		Smart repair

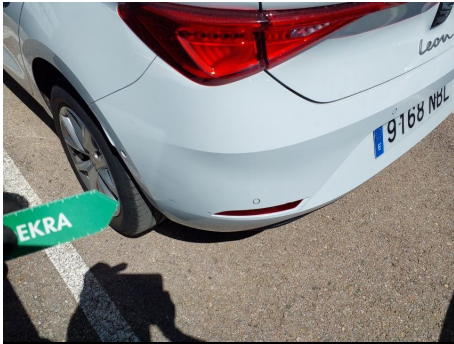
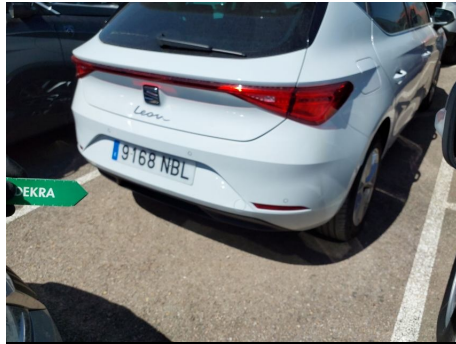
Paragolpes / Trasero / Ralladura

005	Paragolpes / Trasero	Ralladura		Pintar

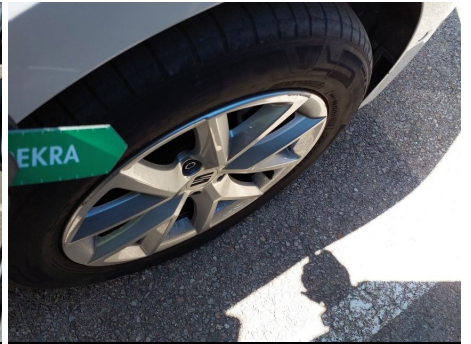
Llanta / Delantero Derecho / Ralladura

006	Llanta / Delantero Derecho Diámetro de llanta / neumático : 16 "	Ralladura		Smart repair
