## » Übersicht

**Auftrags-Nr:** 1002570980  
**Besichtigt am:** 22.07.2026 09:57  
**Berichts-Nr:** 11048684  
**FIN:** WVVZZZ3HZPE012113

**» Fahrzeugdaten**

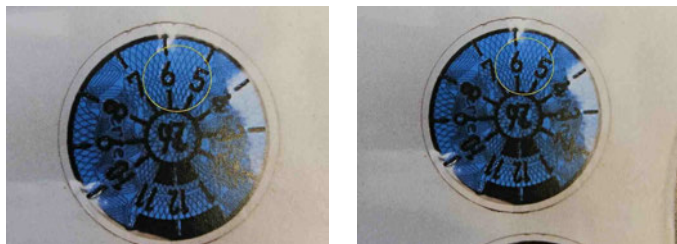
| Nr | Bauteil | Schadensbeschreibung | Reparaturempfehlung |
|---|---|---|---|
| 6 | HU/AU (Haupt-/Abgasuntersuchung) | Abgelaufen | Erneuern |

## 6 - HU/AU (Haupt-/Abgasuntersuchung) - Abgelaufen - Erneuern

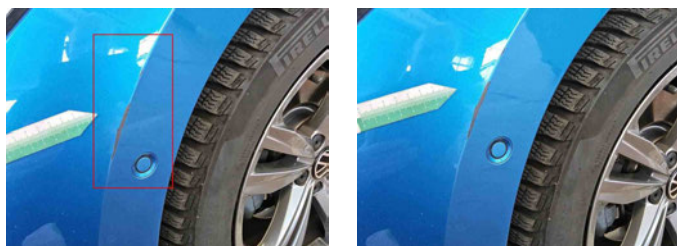
| Nr | Bauteil | Schadensbeschreibung | Reparaturempfehlung |
|---|---|---|---|
| 7 | Stoßfänger vorne links | Kratzer | Smart Repair |

## 7 - Stoßfänger vorne links - Kratzer - Smart Repair

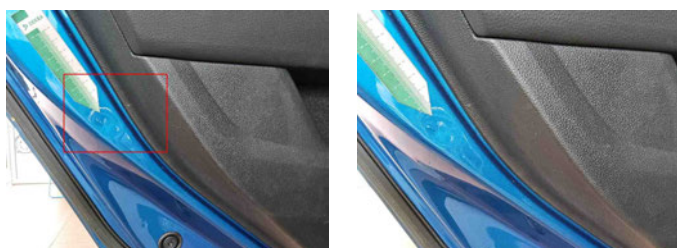
| Nr | Bauteil | Schadensbeschreibung | Reparaturempfehlung |
|---|---|---|---|
| 8 | Tür hinten links | Delle(n) | Kaltdrücken |

## 8 - Tür hinten links - Delle(n) - Kaltdrücken

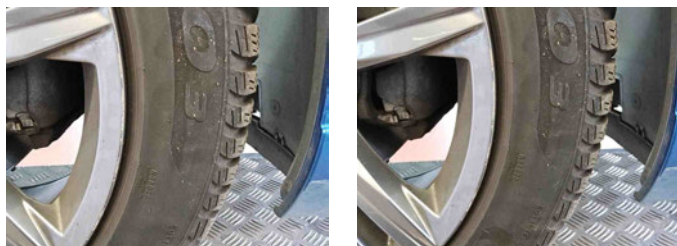
| Nr | Bauteil | Schadensbeschreibung | Reparaturempfehlung |
|---|---|---|---|
| 9 | Alufelge vorne rechts | Kratzer | Lackieren |

## 9 - Alufelge vorne rechts - Kratzer - Lackieren

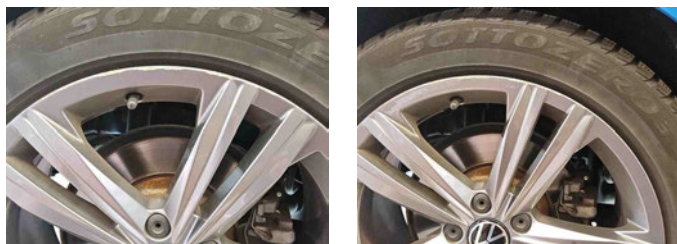
| Nr | Bauteil | Schadensbeschreibung | Reparaturempfehlung |
|---|---|---|---|
| 10 | Alufelge hinten rechts | Kratzer | Lackieren |

## 10 - Alufelge hinten rechts - Kratzer - Lackieren
