# Zustandsbericht / Minderwertgutachten

| Typ / Verkaufsbez. | Transit/Tourneo Custom<br>Kombi (TTF)(2012->) /<br>Tourneo Custom 2.0 TDCi<br>320 L1 Active (EURO 6d) | Aufbauart | Kombi |
| Fahrzeug-Ident.-Nr. | WF03XXTTG3NJ15451 | Maße Länge/Breite/Höhe | 4972 / - / 1997 (mm) |

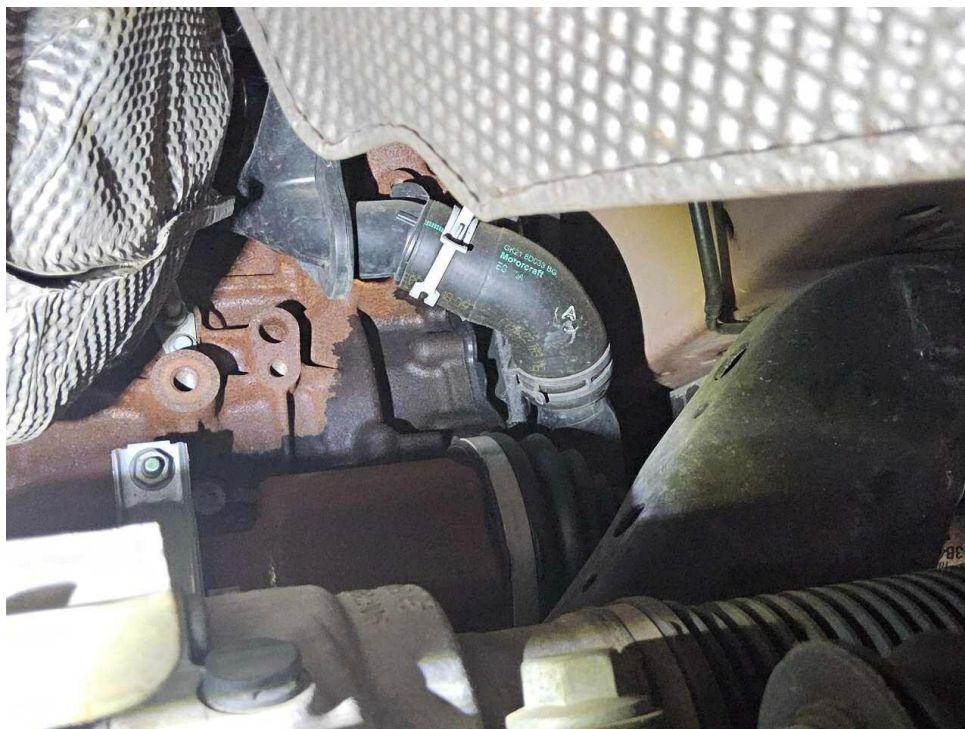
Bild 1 : Motor

1. Sitz vorne links, Sitzbezug lose, instandsetzen
2. Sitz vorne links, Abdeckung gerissen, erneuern
3. Sitz vorne rechts Sitzbezug, fleckig, reinigen
4. Sitz 1. Reihe rechts Sitzbezug, fleckig, reinigen
5. Motor, undicht, prüfen und Befund festlegen, Schadenerweiterung möglich

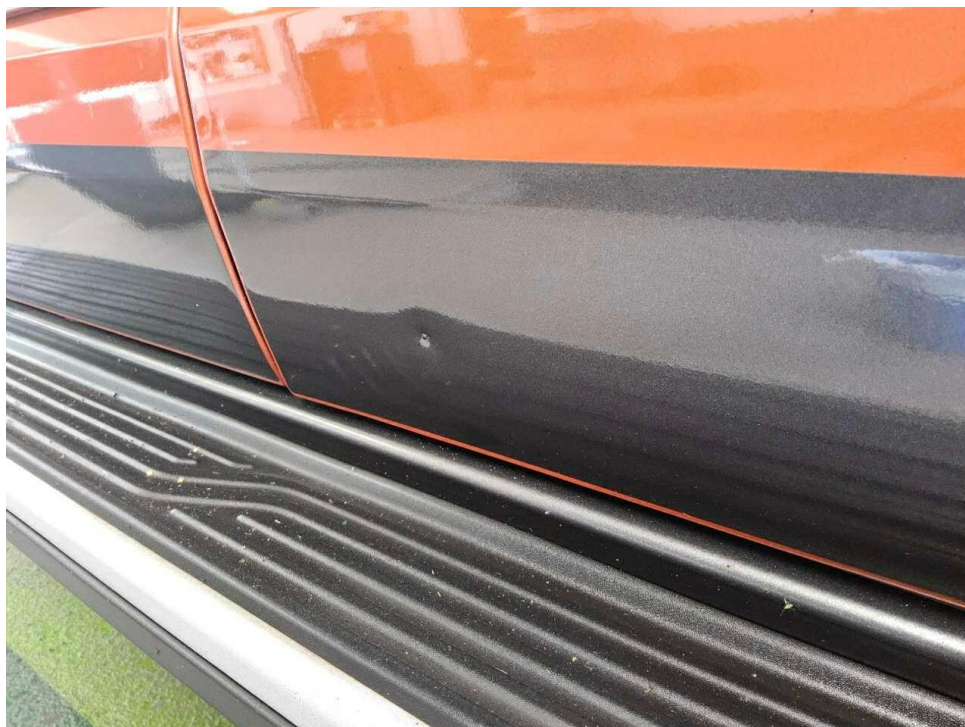
Bild 2 : Tür vorne rechts

Einstiegsblende hinten rechts, verschrammt, Gebrauchsspur  
Ladekantenabdeckung, verschrammt, Gebrauchsspur  
Tür vorne rechts, eingedellt, Gebrauchsspur

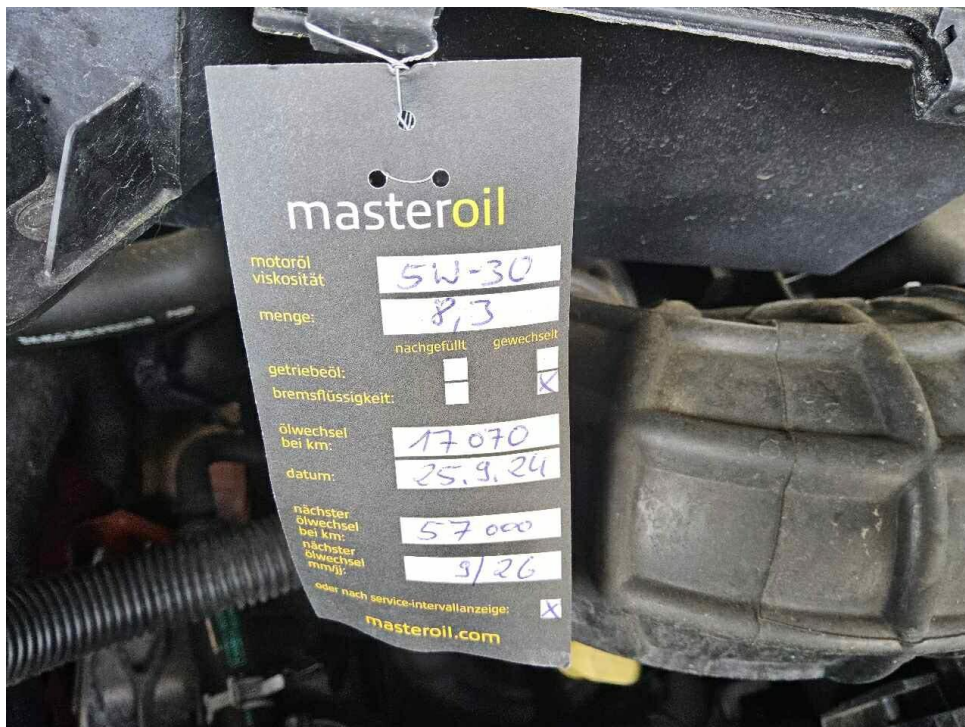
Bild 9 : Wartungsnachweis

Wartungsnachweis: digital  
letzte Wartung: am 25.09.2024 bei Kilometerstand 17.070
