## Zustandsbericht

<b>Kunde :</b>	<b>Allane SE</b>	<b>Amtl. Kennzeichen :</b>	<b>UM-NA 2E</b>
<b>Berichtsnummer :</b>	<b>000000925163-DE613</b>		
<b>Referenznummer:</b>	<b>31178429</b>

#### Ford Kuga (2020->) Plug-In Hybrid Titanium X

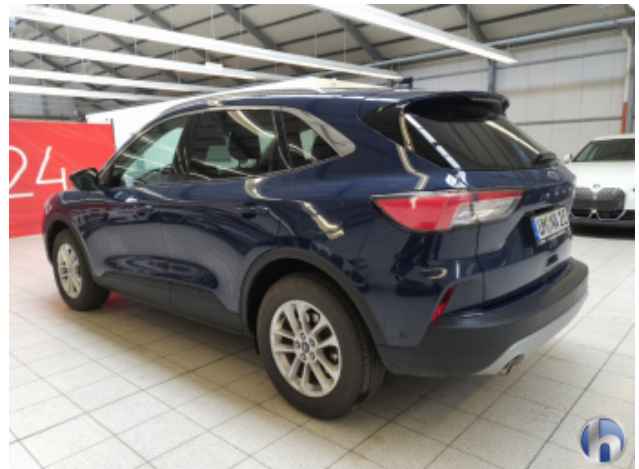
Hinten links

<b>Karosserie außen</b>			
	<b>Bauteil</b>	<b>Schaden</b>	<b>Rep.-Art</b>
1.	Tür Hinten - Links	Gebrauchsspuren	Ohne Reparatur

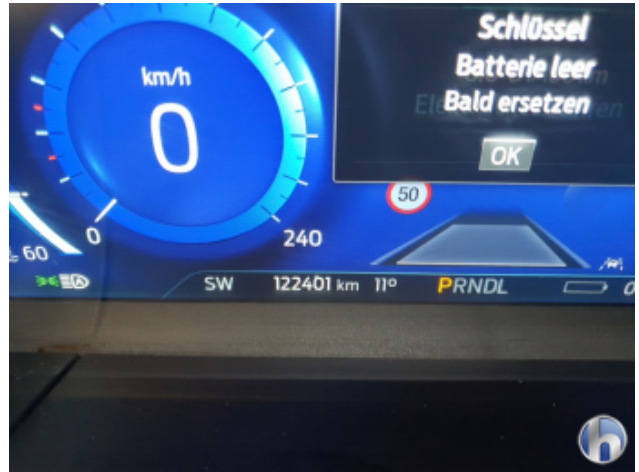
Kilometerstand

Fahrzeug-Ident.-Nr.:	<b>WF0FXXWPMHNL43736</b>	Laufleistung abgelesen:	<b>122401 km</b>
Erstzulassung / Baujahr:	<b>16.06.2022 / 2022</b>	Besichtigungsdatum/-ort:	<b>15.06.2026 Parkstraße 2, 14974 Ludwigsfelde</b>
Fahrzeugart:	<b>SUV</b>	Aufbauart:	<b>Kombilimousine</b>
Kraftstoff:	<b>Hybr.B/E ext. aufl.</b>	Getriebe Art:	<b>Automatik</b>
Navi.-Datenträger:	<b>Festplattenlaufwerk</b>	Hubraum / Leistung:	<b>2488 ccm / 112 kW (152 PS)</b>
Antriebsart:	<b>Frontantrieb</b>	Lackfarbe:	<b>Blazer-Blau</b>
Lackart:	<b>Uni (2 Schicht)</b>	Türen / Sitzplätze:	<b>5 / 5</b>
Anzahl Schlüssel:	<b>2</b>	Nächste HU / AU:	<b>05.2027 / 05.2027</b>
Polster Art:	<b>Leder/Stoff</b>	Serviceheft verfügbar:	<b>Ja</b>
Farbe Innenausstattung:	<b>Schwarz</b>	Serviceheft gepflegt:	<b>Ja</b>
Raucherfahrzeug:	<b>Nein</b>	Letzter Service km / am:	<b>107207 / 03.07.2025</b>
Fahrzeug fahrbereit:	<b>Ja</b>	Vorgelegte Fahrzeug- Unterlagen:	<b>ZB I (Fzg.Schein)</b>

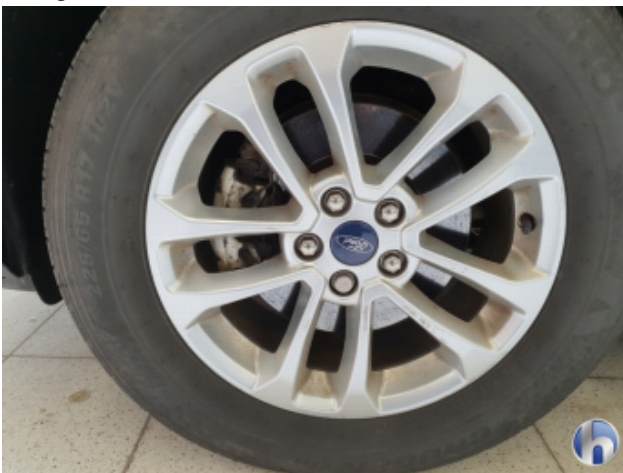
Felgen

Montierte Bereifung		
Reifenart / Felgentyp:	<b>Sommerreifen</b>	<b>Aluminium original</b>
1. Achse - links / Zust.	<b>Kumho</b>	<b>225/65/R17/102V 7 mm</b>
1. Achse - rechts / Zust.	<b>Kumho</b>	<b>225/65/R17/102V 7 mm</b>
2. Achse - links / Zust.	<b>Kumho</b>	<b>225/65/R17/102V 8 mm</b>
2. Achse - rechts / Zust.	<b>Kumho</b>	<b>225/65/R17/102V 8 mm</b>
Verkehrssicherheit:	<b>Verkehrssicher</b>

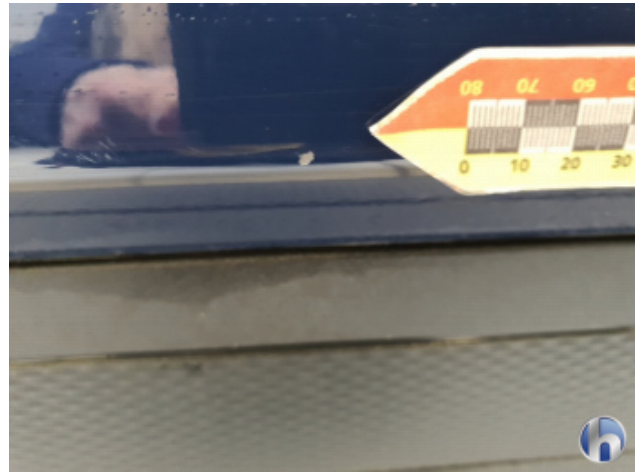
1. Tür Hinten - Links  
Gebrauchsspuren - Ohne Reparatur

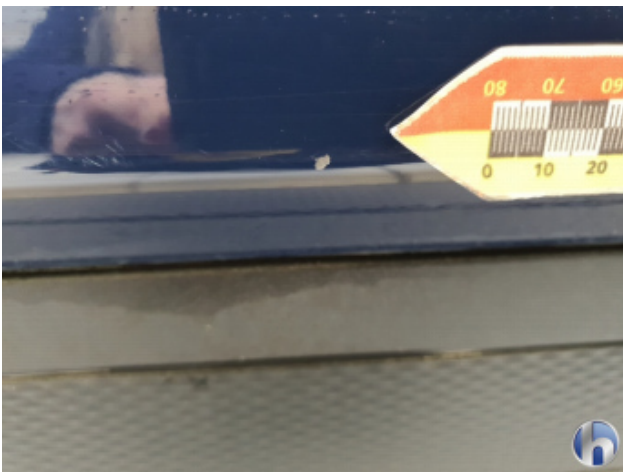
1. Tür Hinten - Links  
Gebrauchsspuren - Ohne Reparatur

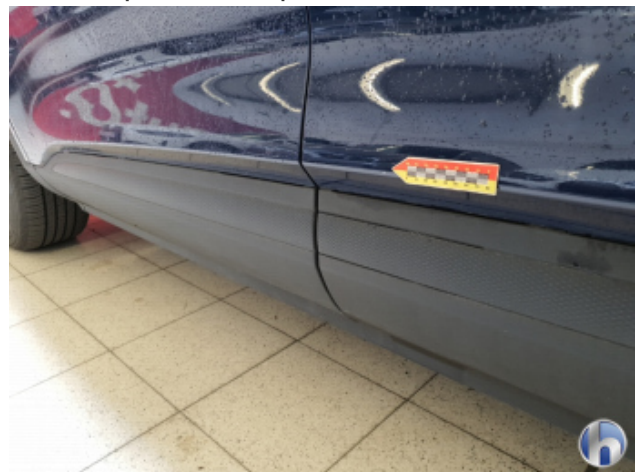
1. Tür Hinten - Links  
Gebrauchsspuren - Ohne Reparatur
