**W1KAH0DBXSF171269**

## Zustandsbericht

Besichtigungsdatum: 19.06.2026  
**Protokollnummer: 46180055**  
Erstellt durch: Markus Böttcher  
Besichtigt durch: Ali Tosun

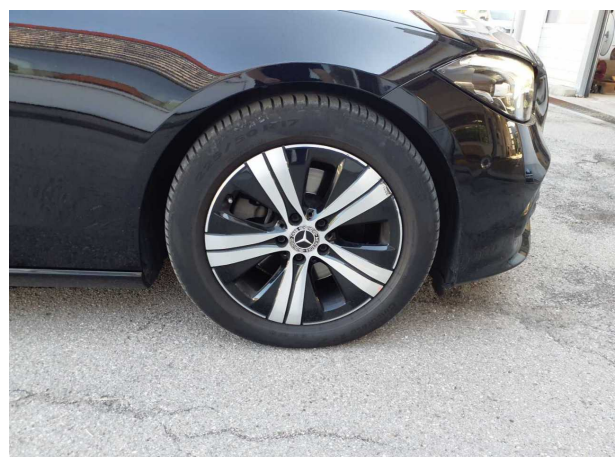
**Abbildung 6:** Montierte Bereifung

| Achse | Reifengröße | Hersteller | Reifentyp | Profiltiefe | Verktgl. | Zul. |
|---|---|---|---|---|---|---|
| 1 | 225/50 R17 94Y | Pirelli | Sommerreifen | 5mm - 5mm | i.O. | i.O. |
| 2 | 225/50 R17 94Y | Pirelli | Sommerreifen | 5mm - 5mm | i.O. | i.O. |

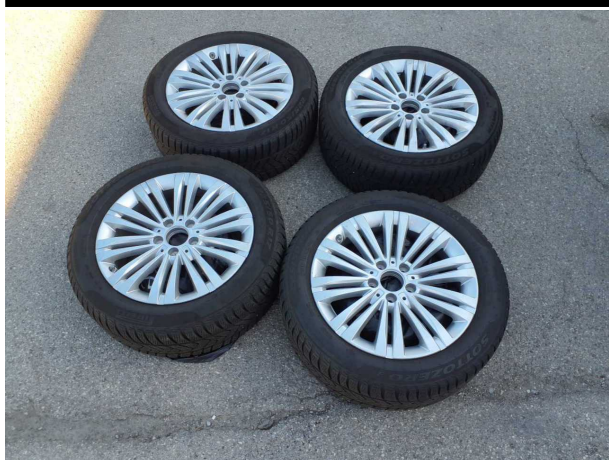
**Abbildung 19:** Zusatzbereifung

| Achse | Reifengröße | Hersteller | Reifentyp | Profiltiefe | Verktgl. | Zul. |
|---|---|---|---|---|---|---|
| 1 | 225/50 R17 98H | Pirelli | Winterreifen | 4mm - 4mm | i.O. | i.O. |
| 2 | 225/50 R17 98H | Pirelli | Winterreifen | 5mm - 5mm | i.O. | i.O. |
