## Fahrzeugbeschreibung

**Fahrzeug:** OPEL Grandland 1.2 Turbo 96kW Business Elegance Sports Utility Vehicle 5-türig 1199 ccm 130 PS / 96 KW bleifrei 6-Gang Manuell

## Zustandsbericht

Besichtigungsdatum: 24.06.2026  
**Protokollnummer: 46140056**  
Anlieferungsdatum: 24.06.2026

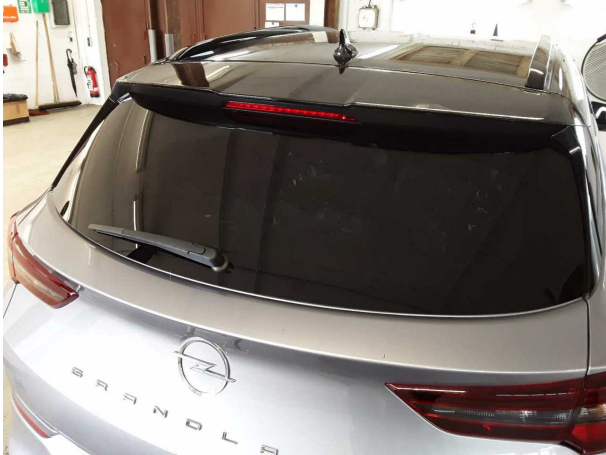
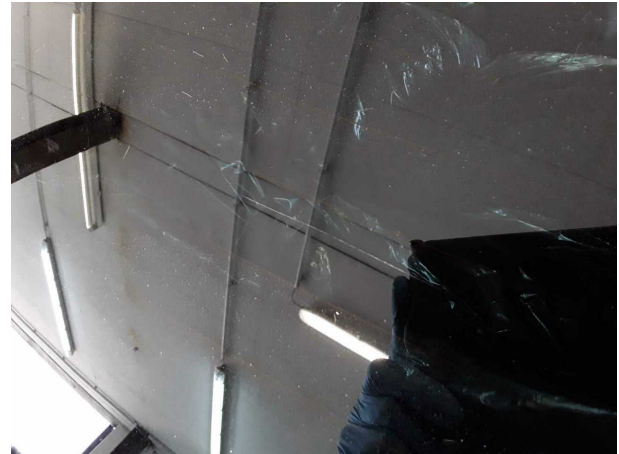
| Nr. | Bauteilgruppe | Beschreibung |
|---|---|---|
| 2 | Verglasung | Heckscheibe - Kratzer - Wertminderung |

**Beschädigung #2:** Verglasung: Heckscheibe - Kratzer - Wertminderung

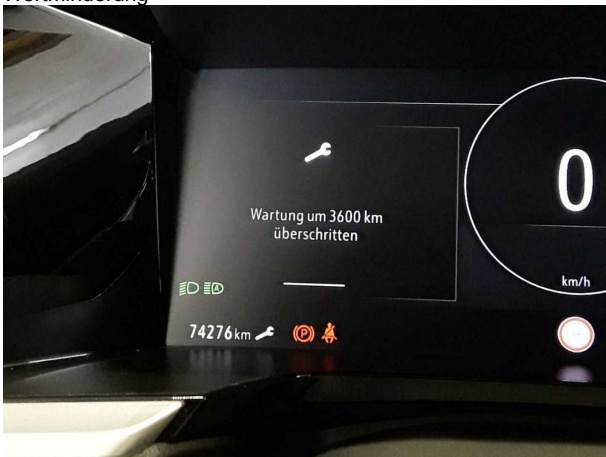
| Nr. | Bauteilgruppe | Beschreibung |
|---|---|---|
| 3 | Sonstiges | Inspektion/Wartung - fällig - erneuern |

**Beschädigung #3:** Sonstiges: Inspektion/Wartung - fällig - erneuern

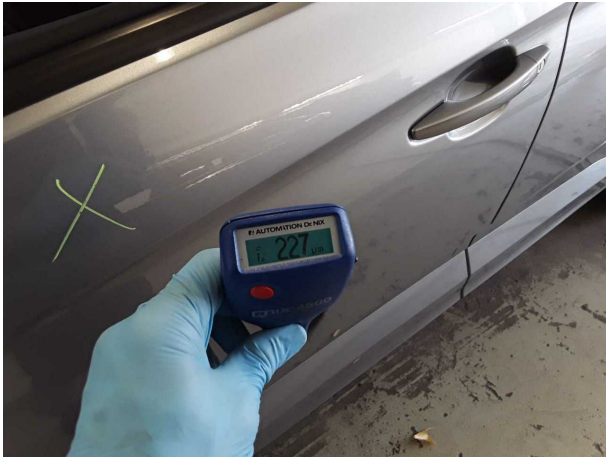
| Nr. | Ort |
|---|---|
| 1 | Tür vorne links, fachgerecht ausgeführt |

**Nachlackierung 1:** Tür vorne links

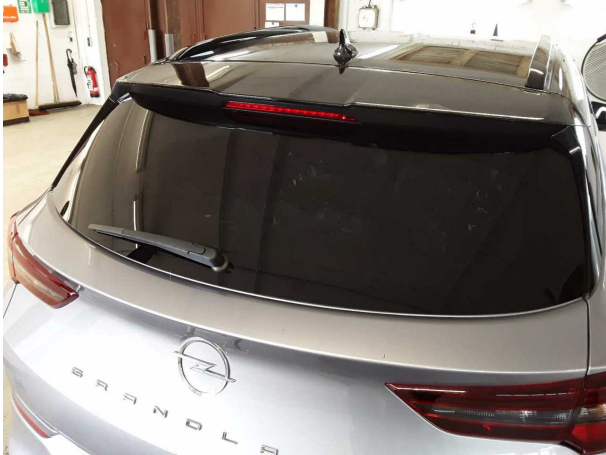
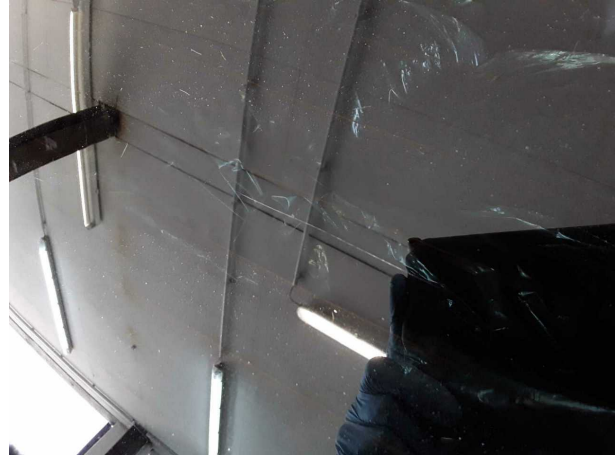
| No. | Component group | Description |
|---|---|---|
| 2 | Vehicle glazing | Rear window - Scratch(es) - Loss in value |

**Damage #2:** Vehicle glazing: Rear window - Scratch(es) - Loss in value

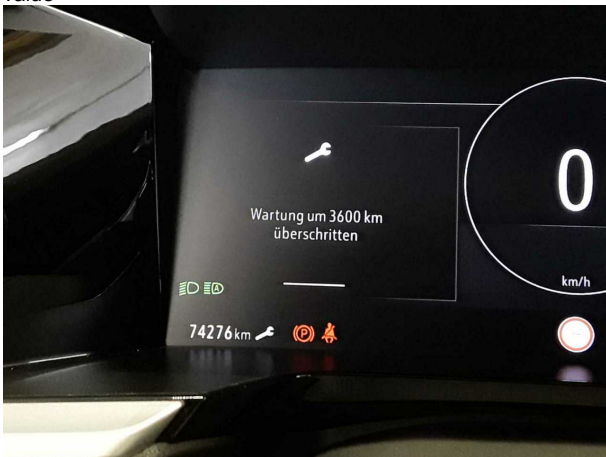
| No. | Component group | Description |
|---|---|---|
| 3 | Misc. | Inspection / maintenance - Due - Replace |

**Damage #3:** Misc.: Inspection / maintenance - Due - Replace

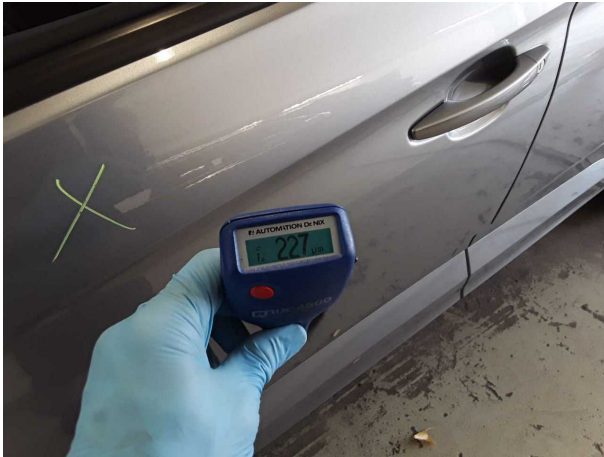
| No. | Location |
|---|---|
| 1 | Door - front left side, Professionally carried out |

**Repainting 1:** Door - front left side
