## Angaben zum Fahrzeug

| <b>Hersteller</b> | Volkswagen | <b>Restlauf bis Service</b> | 20.600 km |
| <b>Typ/Modell</b> | EOS | <b>HU (Bericht lag vor)</b> | 08/2027 |

## Zweitbewertung

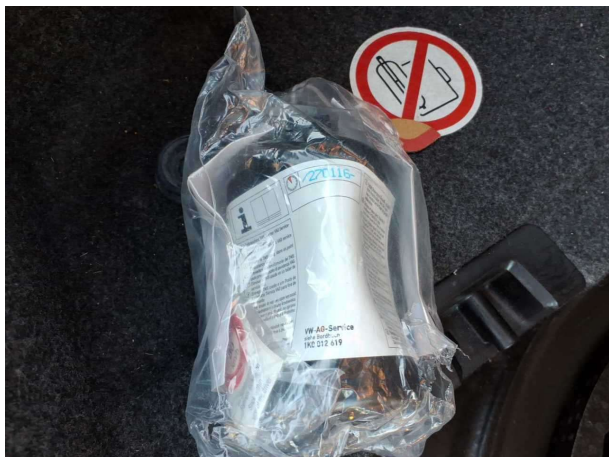
**Beschädigung #2:** Ausrüstung: Tirefit Füllmittel - abgelaufen - erneuern

| Nr. | Bauteilgruppe | Beschreibung | Kosten (netto) |
|---|---|---|---|
| 2 | Ausrüstung | Tirefit Füllmittel - abgelaufen - erneuern | 40,00 € |

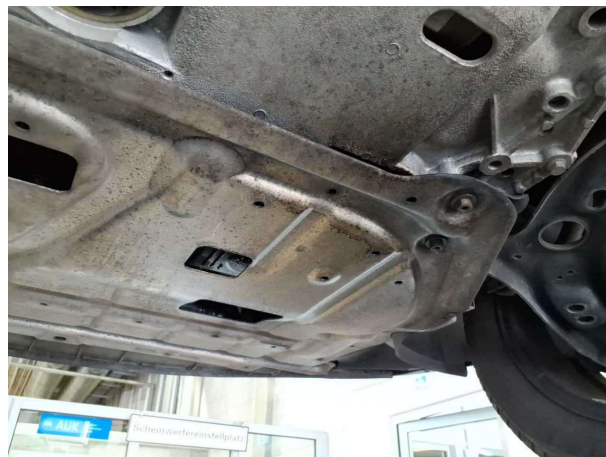
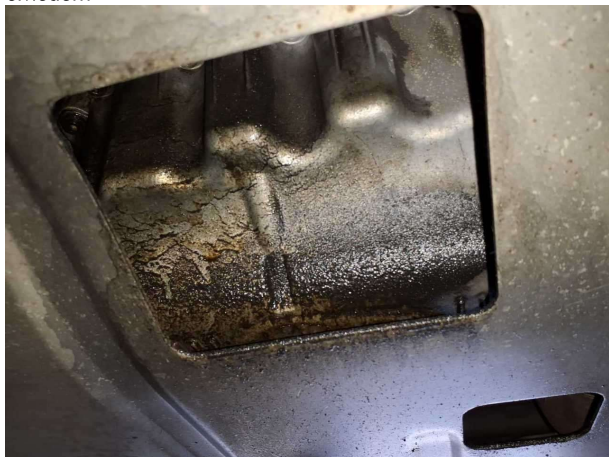
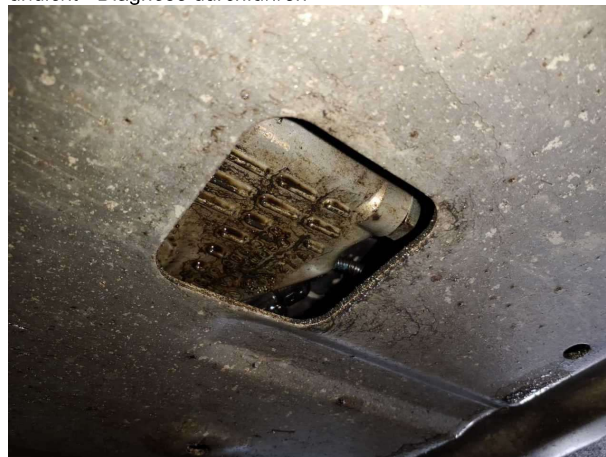
**Beschädigung #3:** Motor: Motor (Ggf. Mehr kosten möglich) - undicht - Diagnose durchführen

| Nr. | Bauteilgruppe | Beschreibung | Kosten (netto) |
|---|---|---|---|
| 3 | Motor | Motor (Ggf. Mehr kosten möglich) - undicht - Diagnose durchführen | 250,00 € |

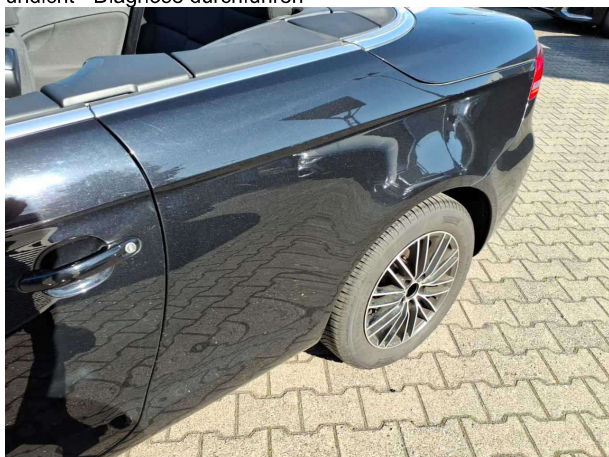
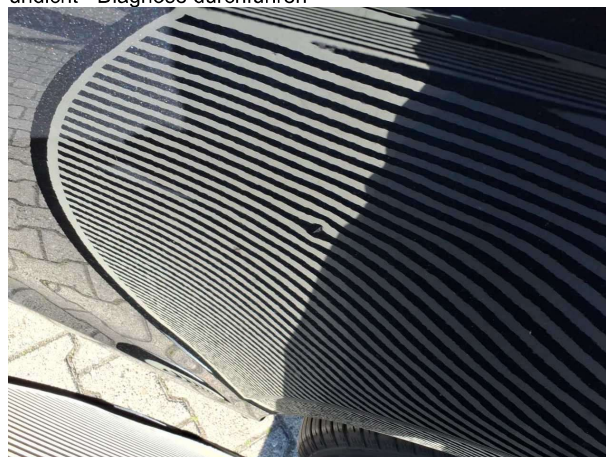
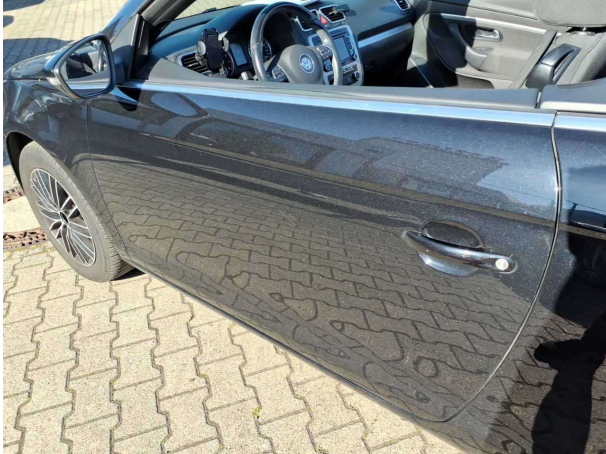
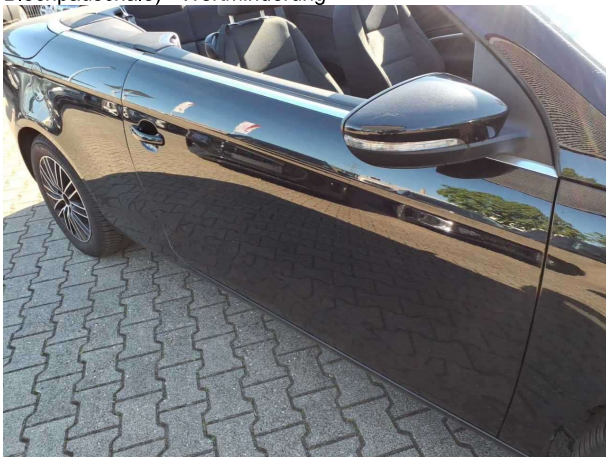
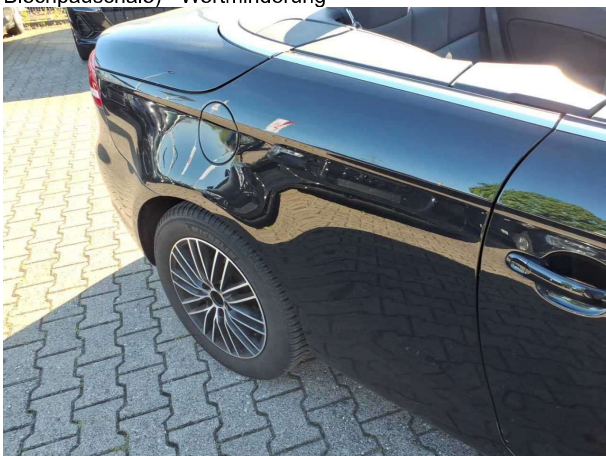
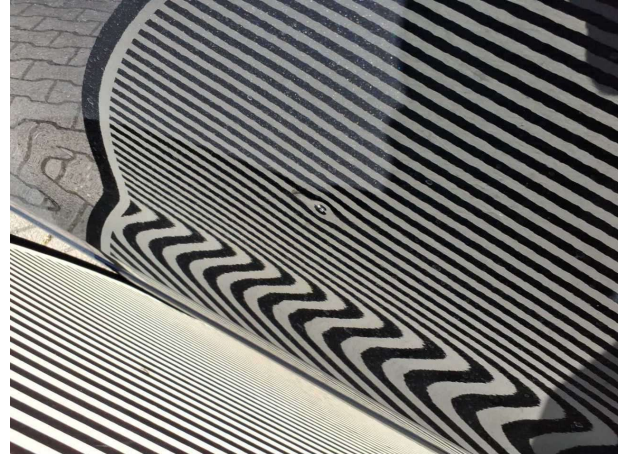
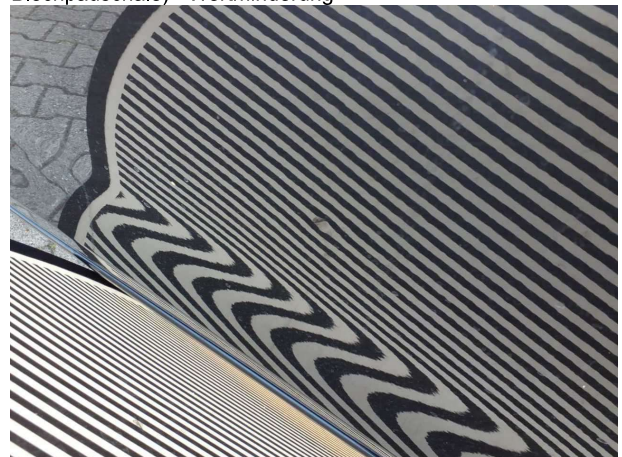
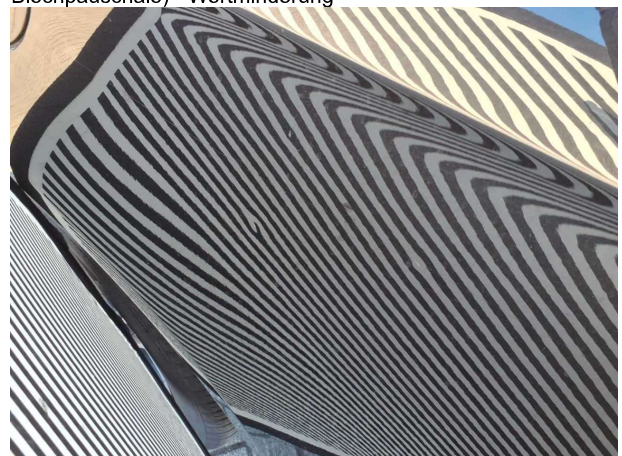
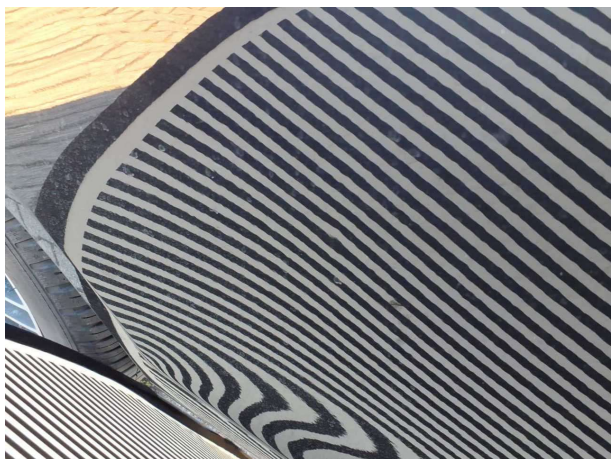
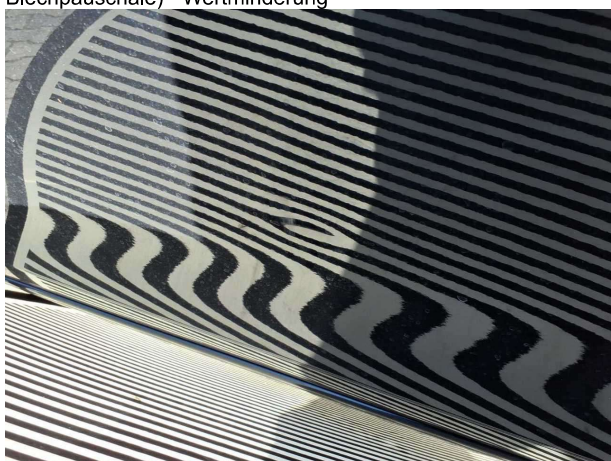
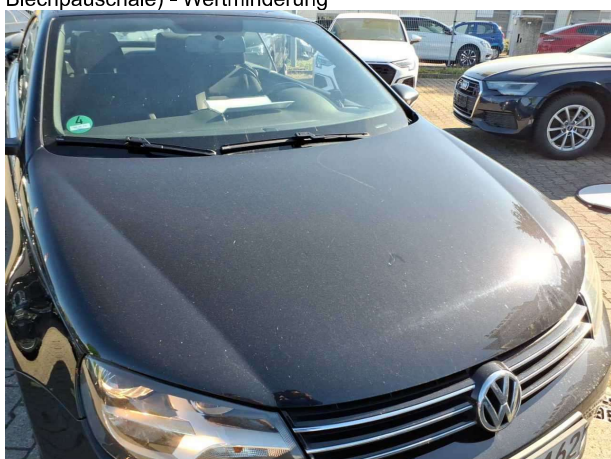
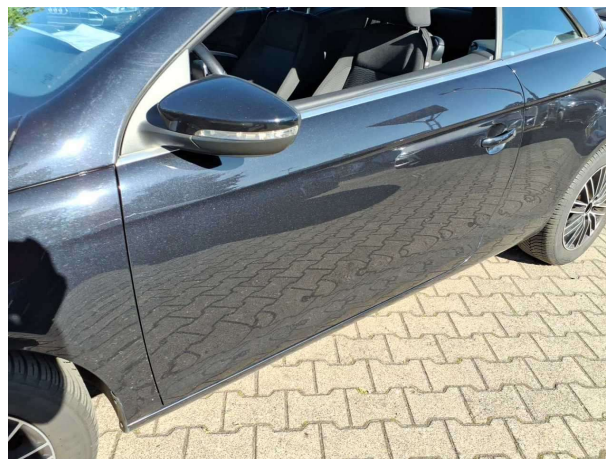
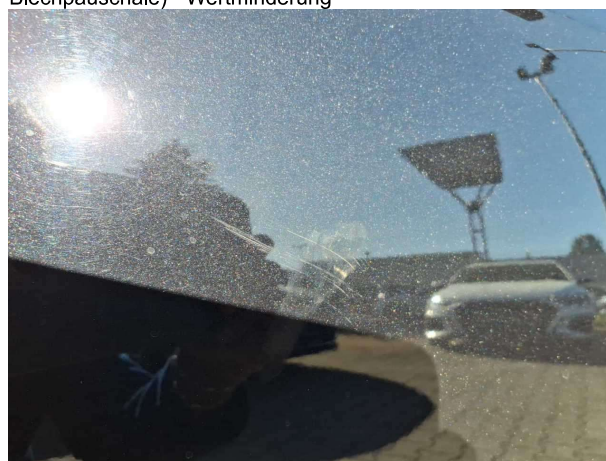
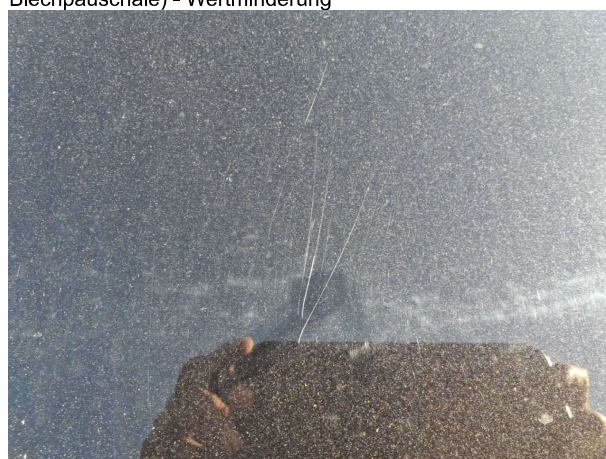
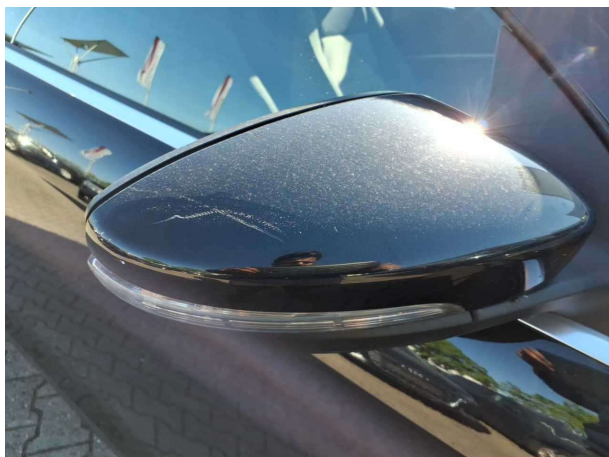
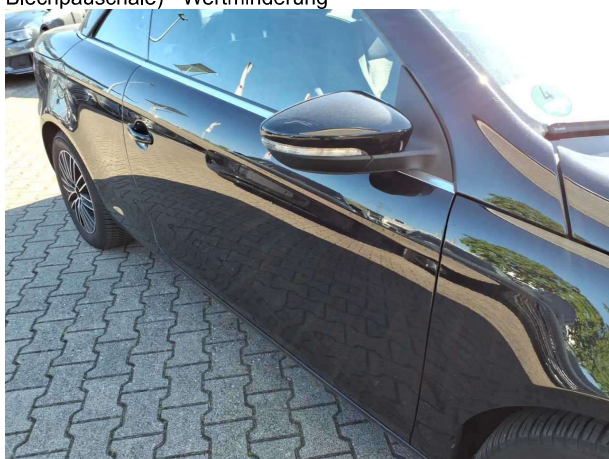
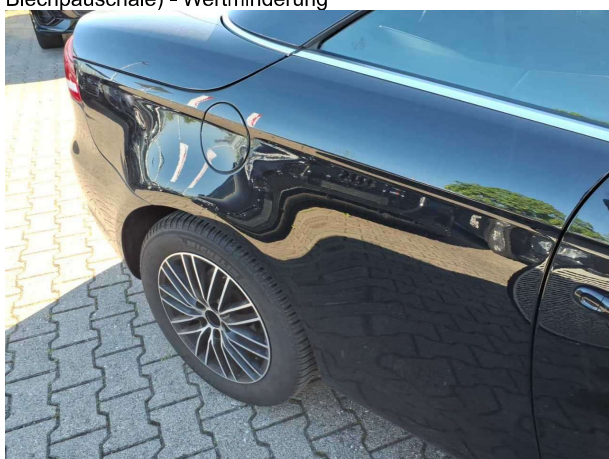
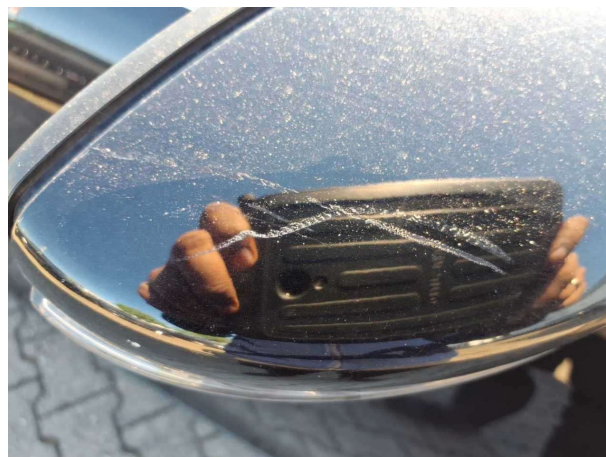
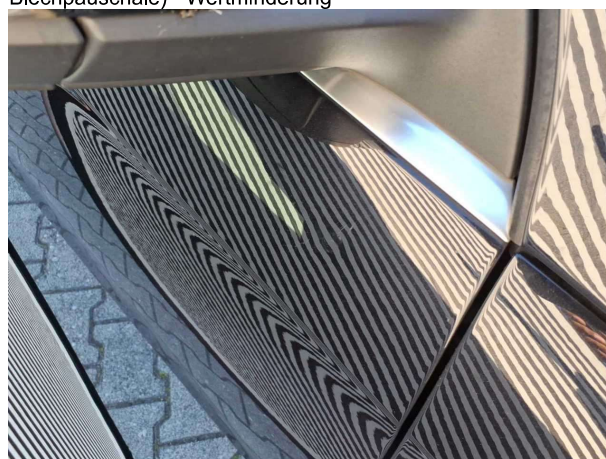
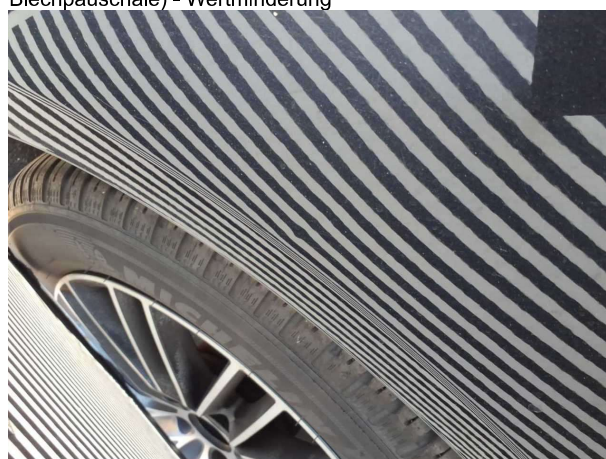
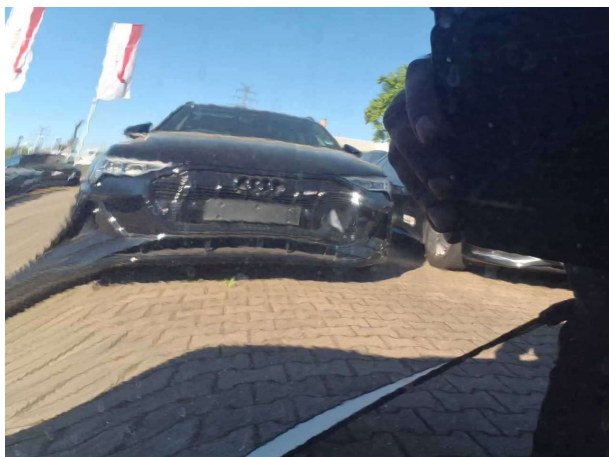
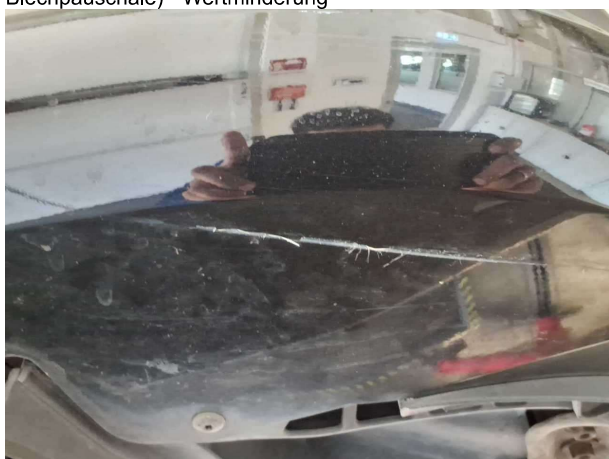
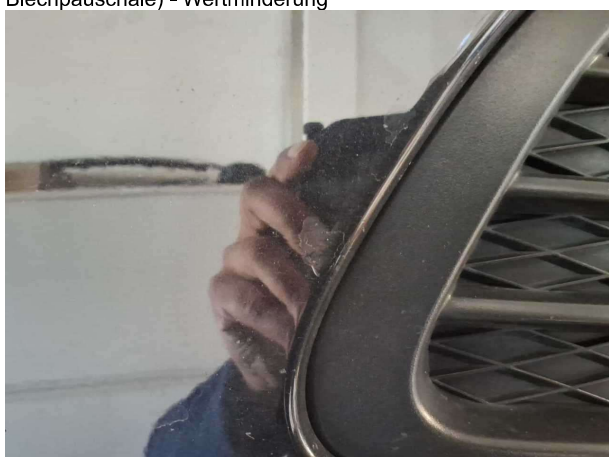
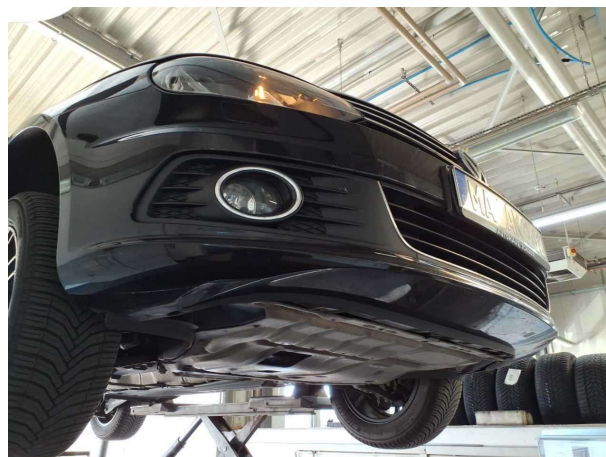
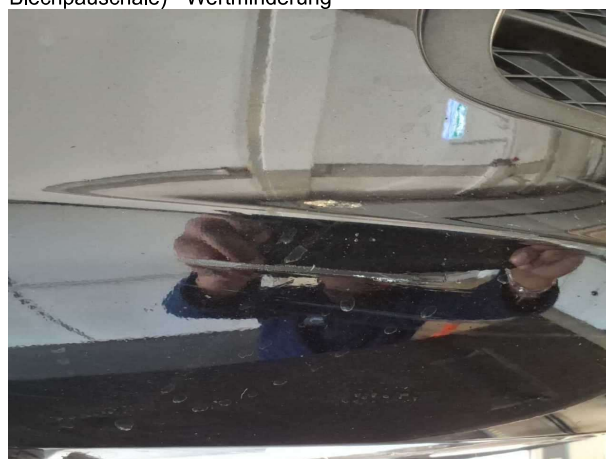
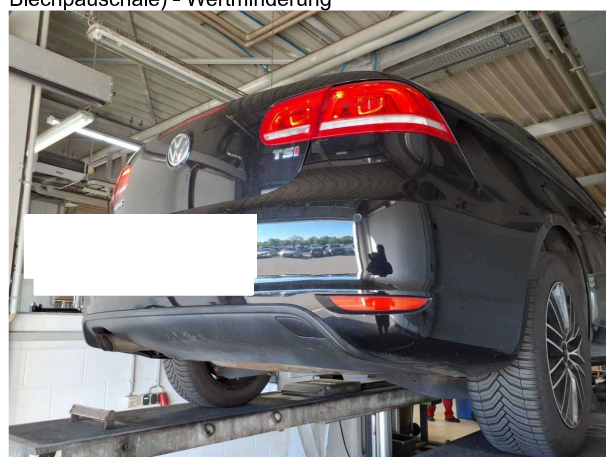
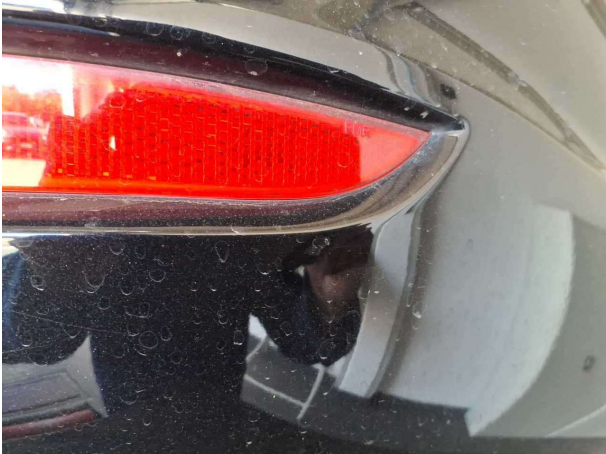
**Beschädigung #4:** Karosserie: Karosserie (Lack- und Blechpauschale) - Wertminderung

| Nr. | Bauteilgruppe | Beschreibung | Kosten (netto) |
|---|---|---|---|
| 4 | Karosserie | Karosserie (Lack- und Blechpauschale) - Wertminderung | 1.200,00 € |
