**Fahrzeugbeschreibung**

| <b>Fahrzeug:</b> | <b>AUDI A6 40 TDI S tronic Avant Kombi 5-türig 1968 ccm 204 PS / 150 KW Diesel 7-Gang Automatik</b> | | |

## Zustandsbericht

#### Audi A6 Avant (4A5)(04.2018->) 40 TDI basis

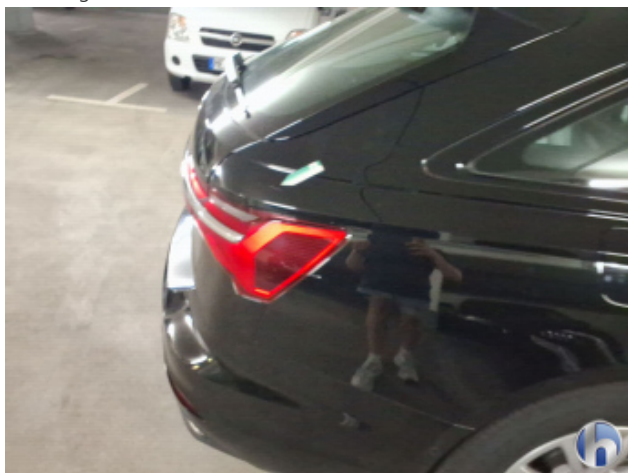
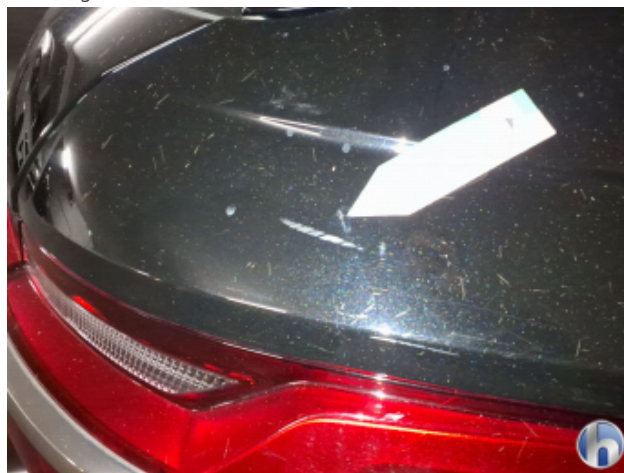
1. Seitenwand - Hinten - Rechts  
Kratzer - Smart Repair

| | Bauteil | Schaden | Rep.-Art |
|---|---|---|---|
| 1. | Seitenwand - Hinten - Rechts | Kratzer | Smart Repair |

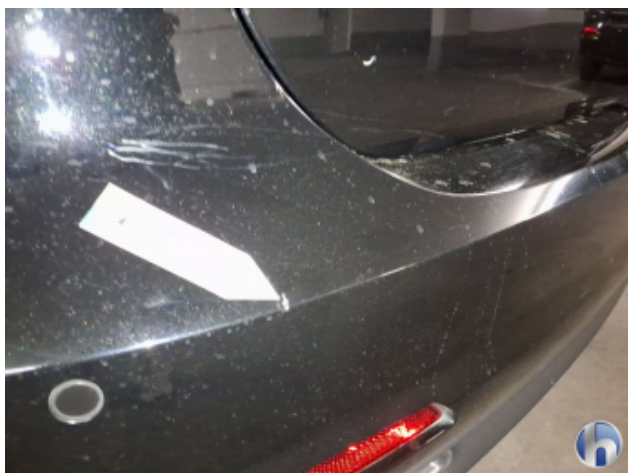
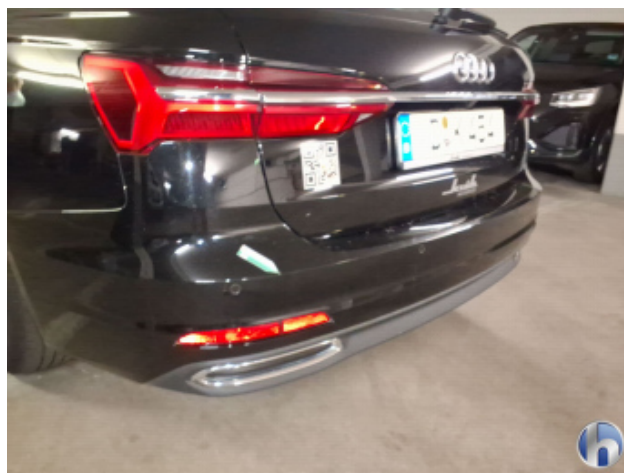
2. Stoßfänger Hinten  
Kratzer - Lackieren

| | Bauteil | Schaden | Rep.-Art |
|---|---|---|---|
| 2. | Stoßfänger Hinten | Kratzer | Lackieren |

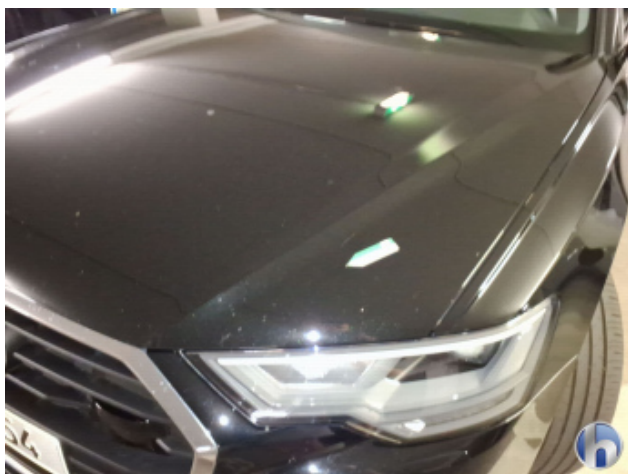
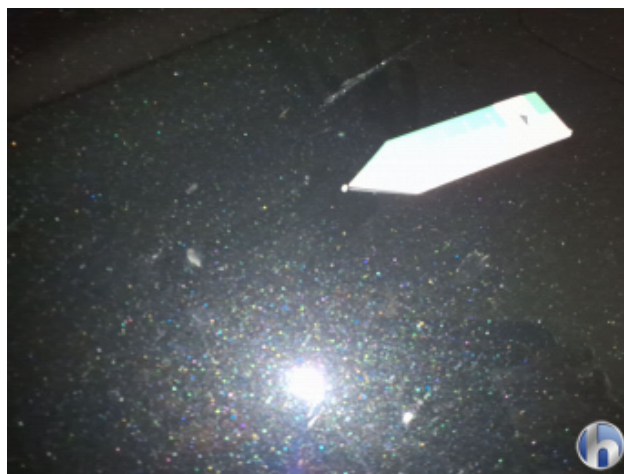
3. Motorhaube  
Gebrauchsspuren - Ohne Reparatur

| | Bauteil | Schaden | Rep.-Art |
|---|---|---|---|
| 3. | Motorhaube | Gebrauchsspuren | Ohne Reparatur |

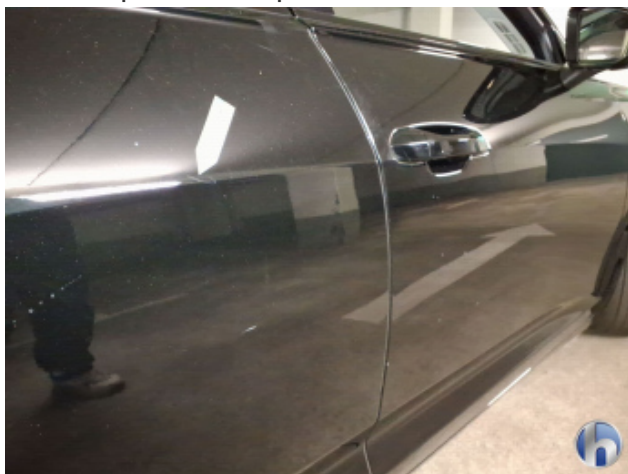
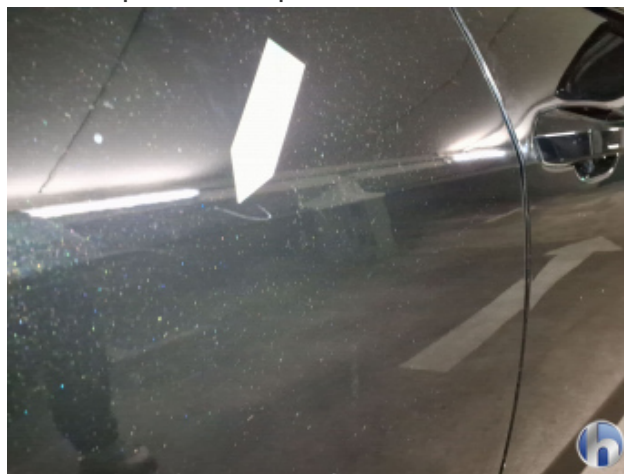
4. Tür Hinten - Rechts  
Kratzer - Lackieren

| 4. | Tür Hinten - Rechts | Kratzer | Lackieren |

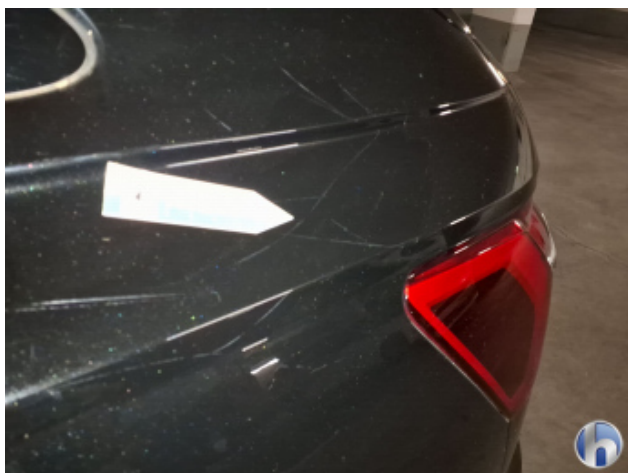
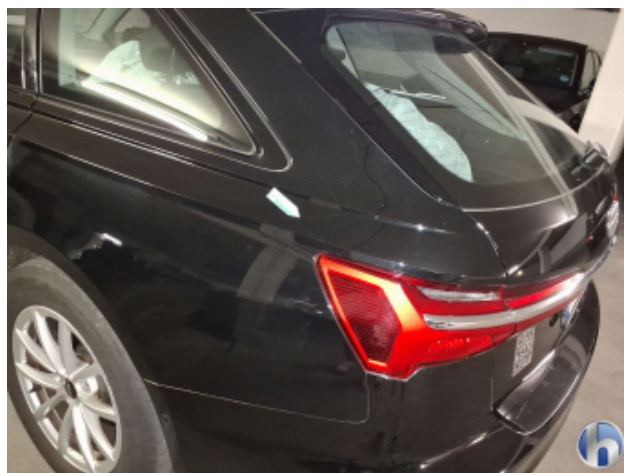
5. Seitenwand - Hinten - Links  
**Kratzer - Lackieren**

| 5. | Seitenwand - Hinten -<br>Links | Kratzer | Lackieren |
