29.06.2026

## Zustandsbericht

#### Kia Sportage (NQ5)(2021->) Plug-in Hybrid 4WD

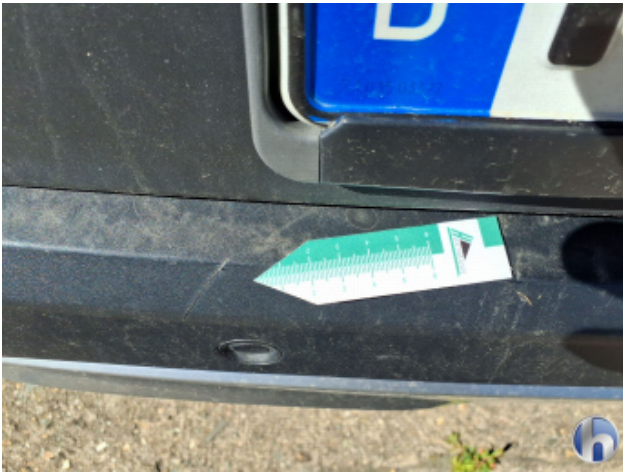
| | Bauteil | Schaden | Rep.-Art |
|---|---|---|---|
| 1. | Stoßfänger Hinten | Kratzer | Smart Repair |

1. Stoßfänger Hinten  
**Kratzer - Smart Repair**

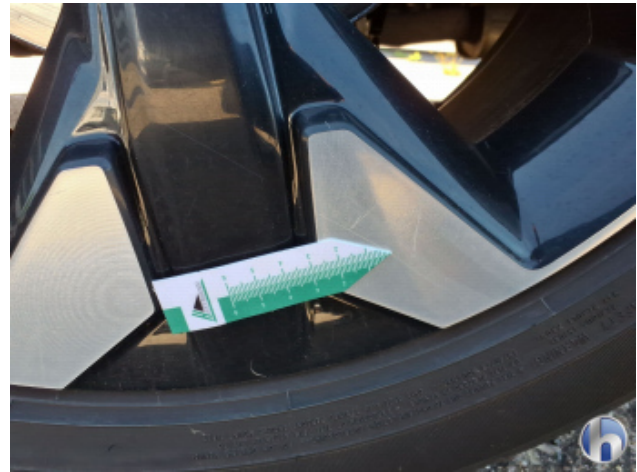
| | Bauteil | Schaden | Rep.-Art |
|---|---|---|---|
| 2. | Felge Hinten - Rechts | Gebrauchsspuren | Ohne Reparatur |

2. Felge Hinten - Rechts  
**Gebrauchsspuren - Ohne Reparatur**

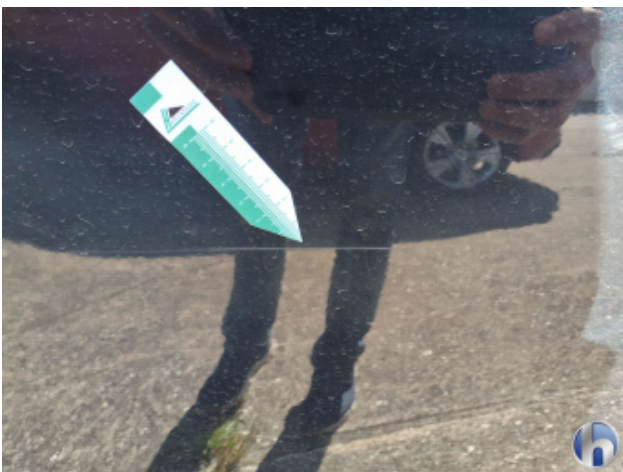
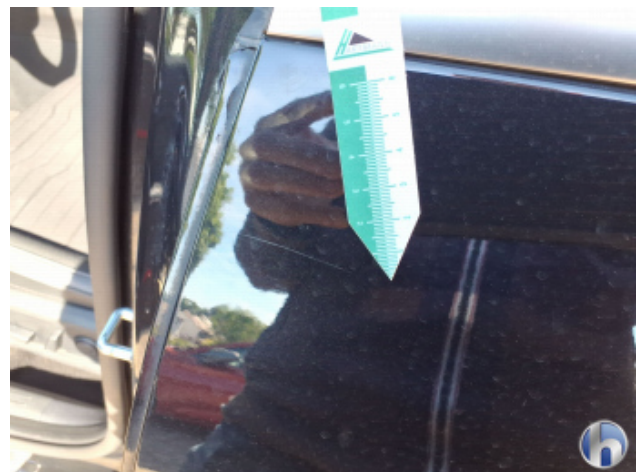
| | Bauteil | Schaden | Rep.-Art |
|---|---|---|---|
| 4. | Tür Hinten - Links | Kratzer | Smart Repair |

4. Tür Hinten - Links  
**Kratzer - Smart Repair**

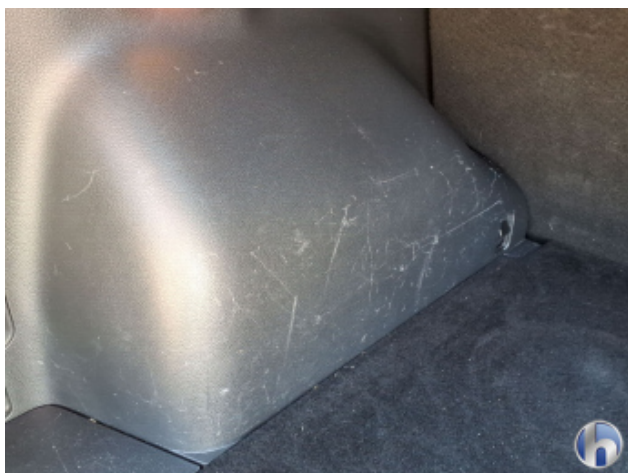
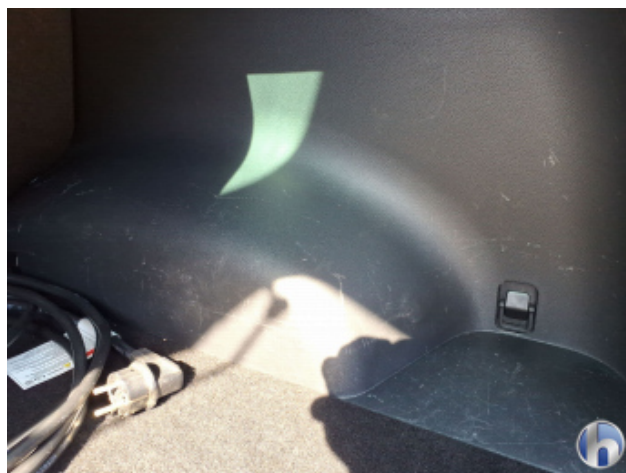
| | Bauteil | Schaden | Rep.-Art |
|---|---|---|---|
| 5. | Innenraum | Gebrauchsspuren | Ohne Reparatur |

5. Innenraum  
Gebrauchsspuren - Ohne Reparatur

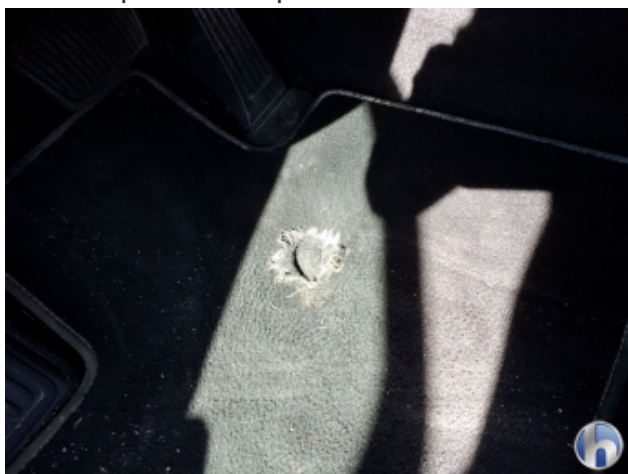
| | Bauteil | Schaden | Rep.-Art |
|---|---|---|---|
| 6. | Fußraum Innenraum links vorne | Loch | Erneuern |

6. Fußraum Innenraum links vorne  
Loch - Erneuern
