## Zustandsbericht

<b>Kunde :</b>	<b>Allane SE</b>	<b>Amtl. Kennzeichen :</b>	<b>HIP-SK 81E</b>
<b>Berichtsnummer :</b>	<b>000000921685-DE613</b>		
<b>Referenznummer:</b>	<b>31159154</b>

#### Hyundai Ioniq 6 (11.2022->) Uniq Elektro 4WD

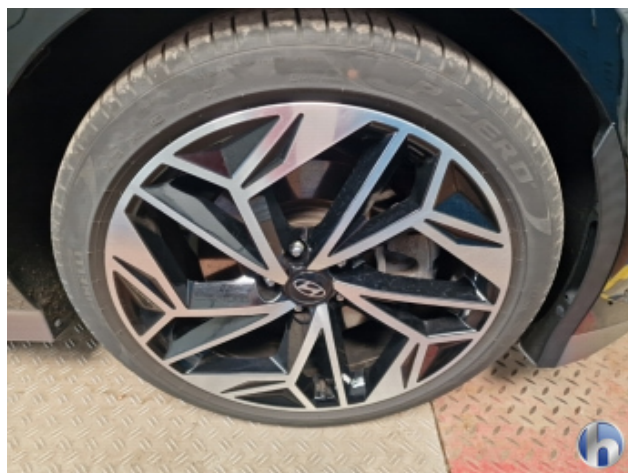
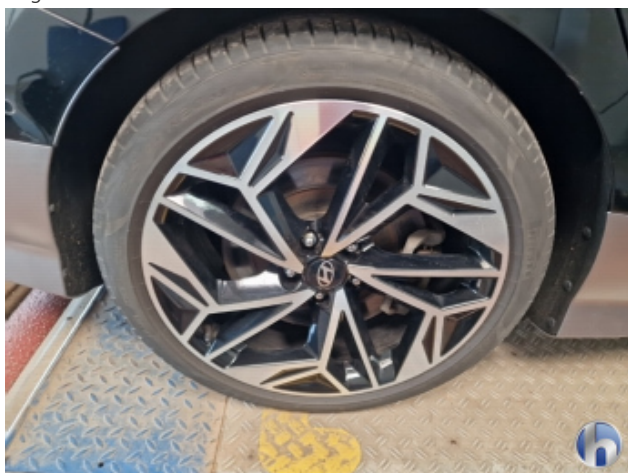
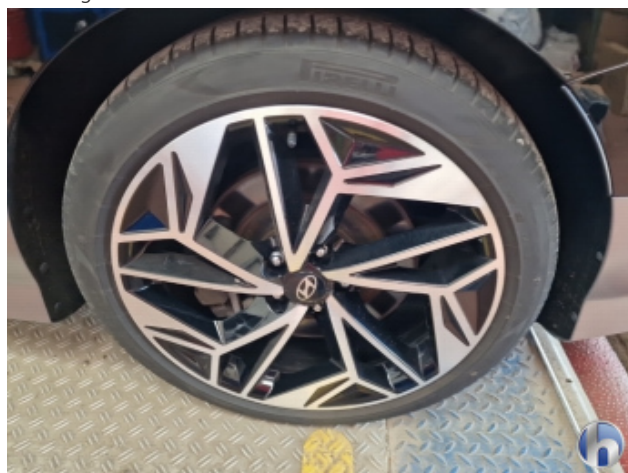
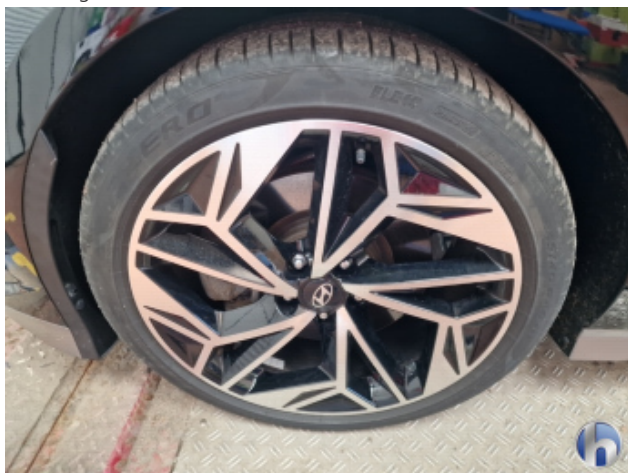
Bereifung

Reifenart / Felgentyp:	Sommerreifen	Aluminium
1. Achse - links / Zust.	<b>Pirelli</b>	<b>245/40/R20/99Y 5 mm</b>
1. Achse - rechts / Zust.	<b>Pirelli</b>	<b>245/40/R20/99Y 5 mm</b>
2. Achse - links / Zust.	<b>Pirelli</b>	<b>245/40/R20/99Y 5 mm</b>
2. Achse - rechts / Zust.	<b>Pirelli</b>	<b>245/40/R20/99Y 5 mm</b>
Verkehrssicherheit:	<b>Verkehrssicher</b>
