| <b>FABRIKAT</b> | : FORD (EU) |
| <b>HAUPTTYP/UNTERTYP</b> | : PUMA (CF7) AB 11/19 / Puma ST-Line Design |

# REPARATUR - KALKULATION NR 202605034

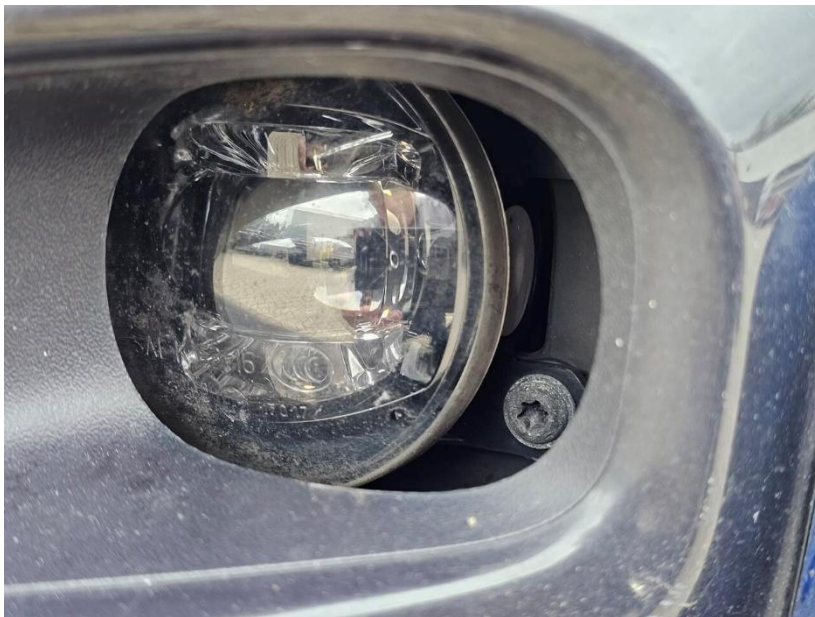
**Bild 8**

Nebelscheinwerfer links

| LEIT-NR | MENGE | BEZEICHNUNG | TEILE-NR | PREIS |
|---|---|---|---|---|
| 0637 | | NEBELSCHEINWERFER L | 2 358 843 | 110.67 |

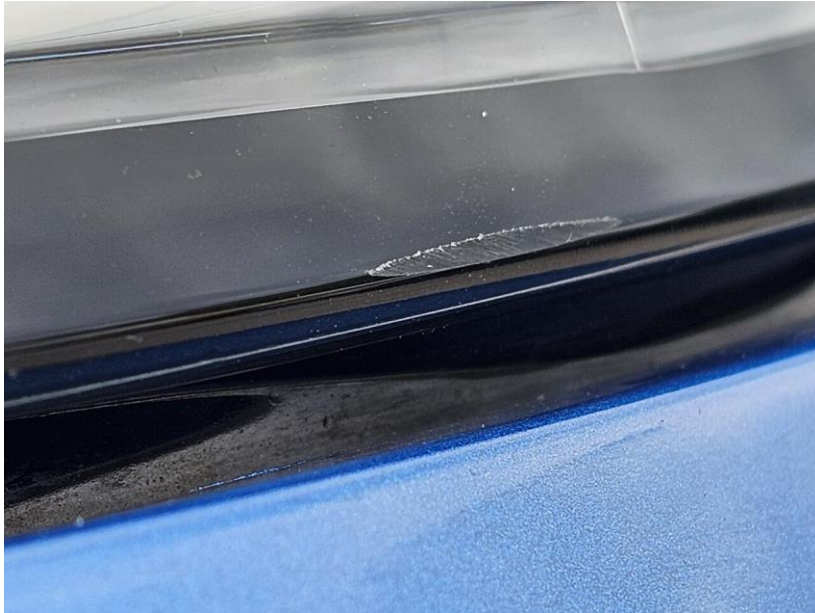
**Bild 11**

Scheinwerfer links

| ARB.POS.NR/<br>LEIT-NR | INSTANDSETZUNGS-/EINZEL-/VERBUNDARBEITEN | KL | AW | ARB.-<br>PREIS |
|---|---|---|---|---|
| 32 115 5 | SCHEINWERFER L ERNEuern (AUSGEBAUT) | 1 | 1 | 10.00 |

| LEIT-NR | MENGE | BEZEICHNUNG | TEILE-NR | PREIS |
|---|---|---|---|---|
| 0561 | | SCHEINWERFER L | 2 677 629 | 569.61 |

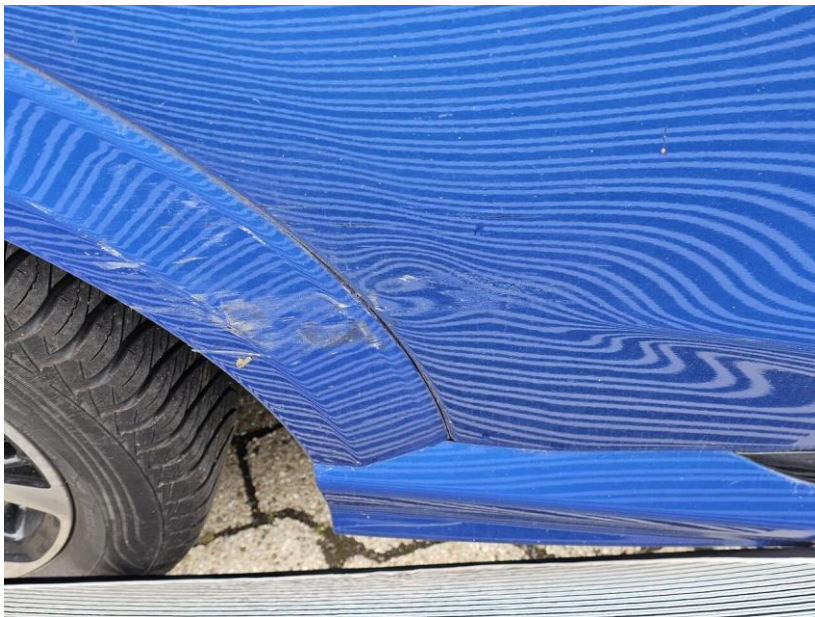
**Bild 14**

| <b>ALTSCHADEN</b> | : Türe hinten rechts verformt und lackbeschädigt, Unterholmabdeckung rechts lackbeschädigt, Türe hinten links verformt und lackbeschädigt |

Altschaden Türe hinten rechts

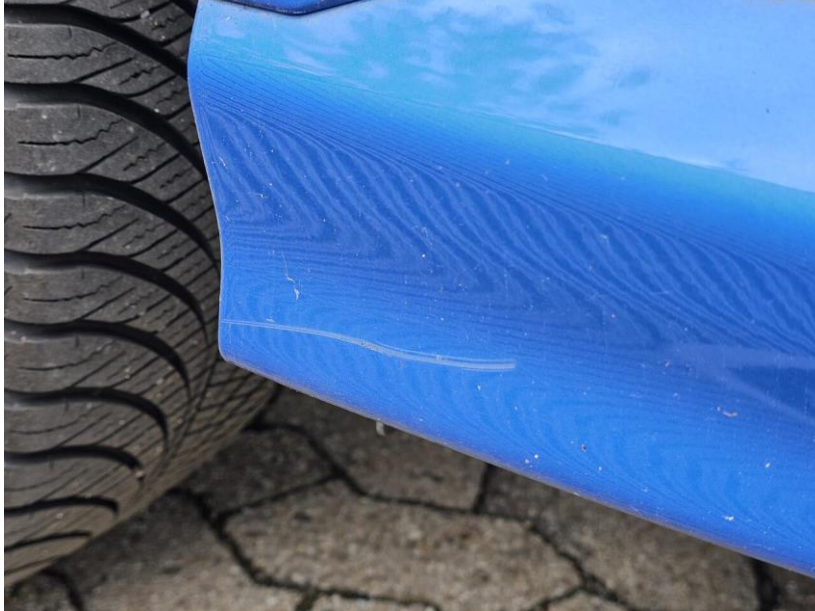
**Bild 15**

Altschaden Unterholmabdeckung  
rechts

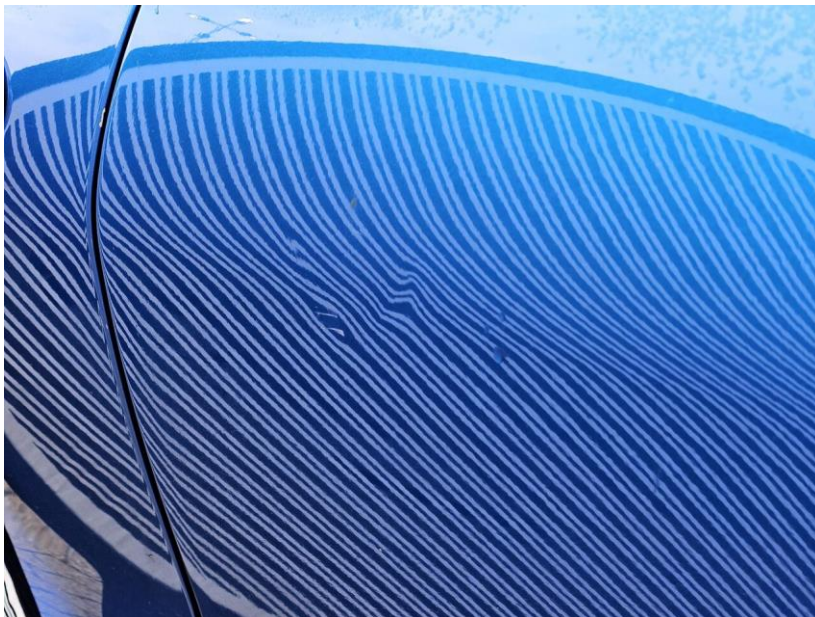
**Bild 16**

Altschaden Türe hinten links
