# Zustandsbericht / Minderwertgutachten

| Hersteller | MINI | Typ / Verkaufsbez. | Mini Cooper SE Classic Trim |
| Sitzplätze | 4 | Fahrzeug-Ident.-Nr. | WMW11DJ0302U72203 |

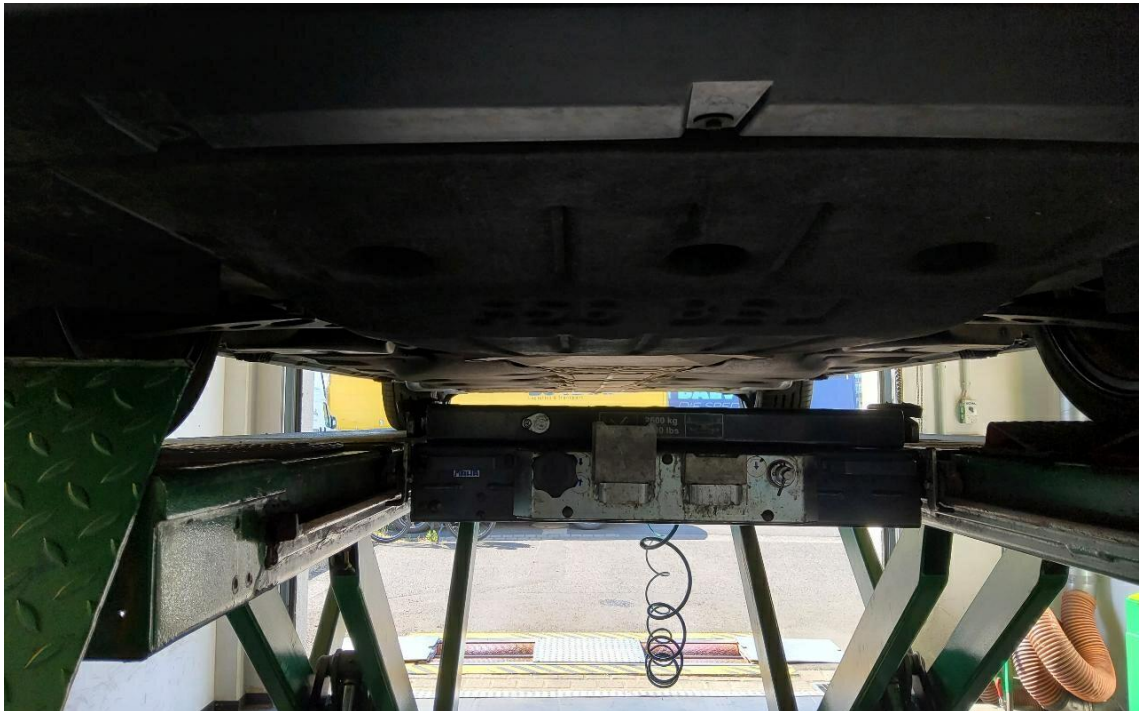
Bild 5 : Fahrzeugunterseite

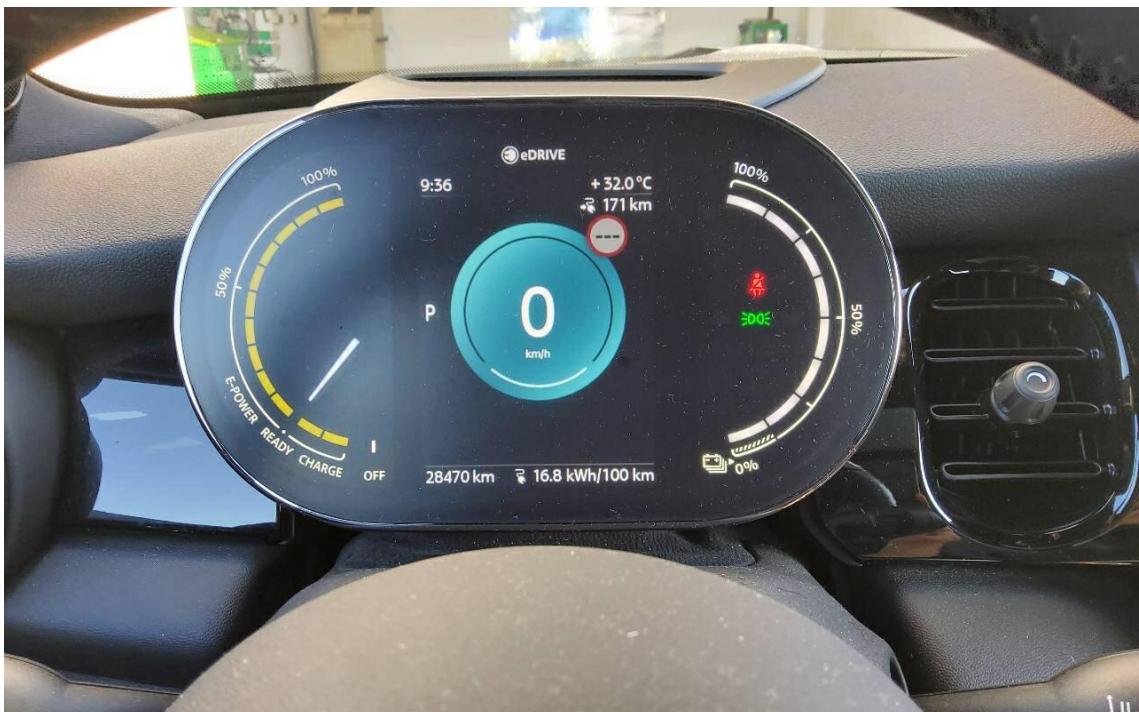
Bild 6 : Kombiinstrument (betriebsbereit) mit Km-Stand

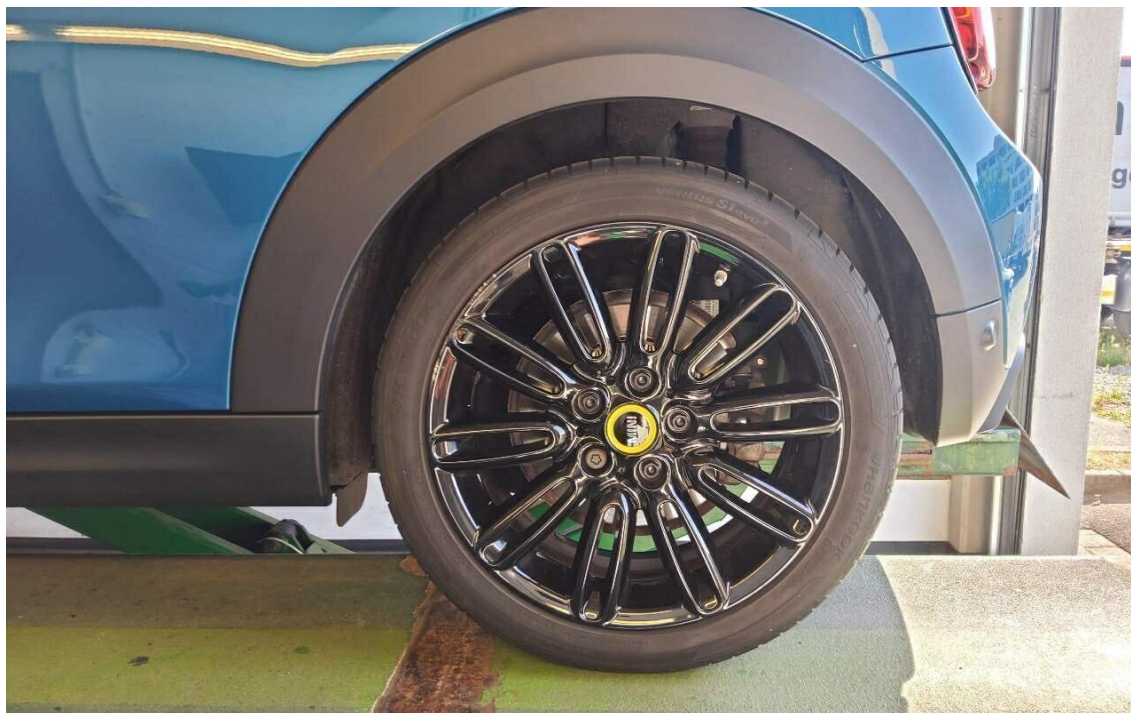
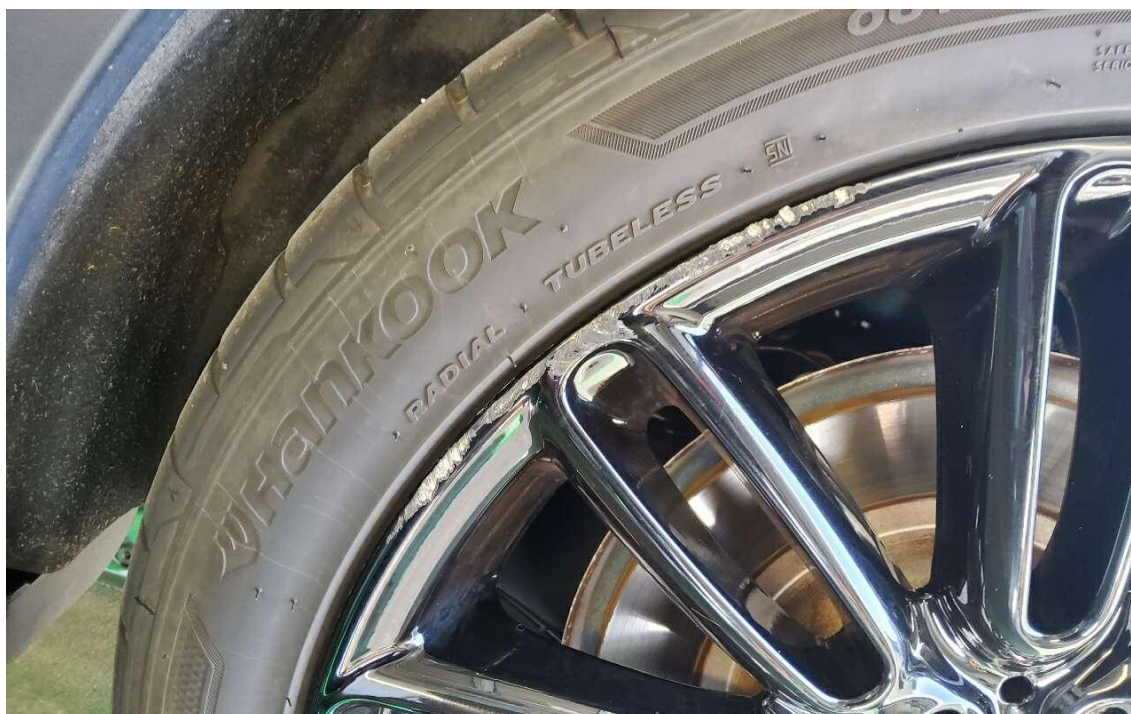
Bild 15 : Felge hinten links Lackierung, verschrammt, smart repair

Bild 16 : Felge hinten links Lackierung, verschrammt, smart repair

1. Felge hinten links Lackierung, verschrammt, smart repair (Bild 15, 16)
2. Felge hinten rechts Lackierung, verschrammt, smart repair (Bild 20, 21)
3. Felge vorne rechts Lackierung, verschrammt, smart repair (Bild 17, 18)
4. Tür vorne rechts, eingedellt, drücken (Bild 19)

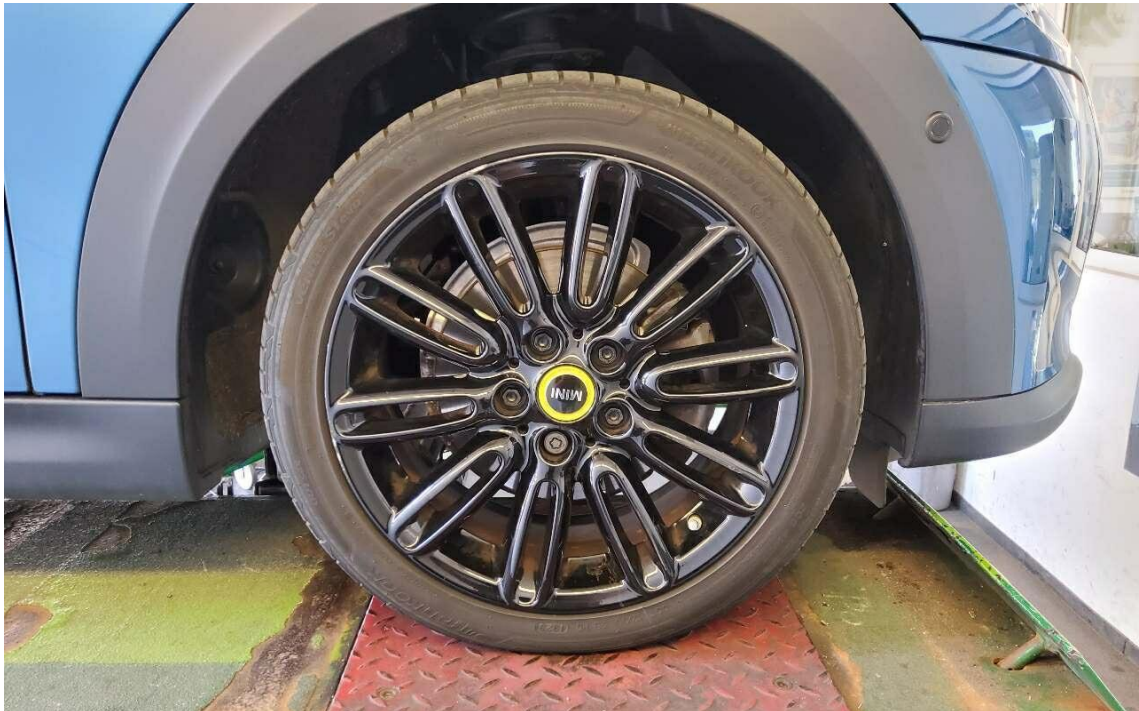
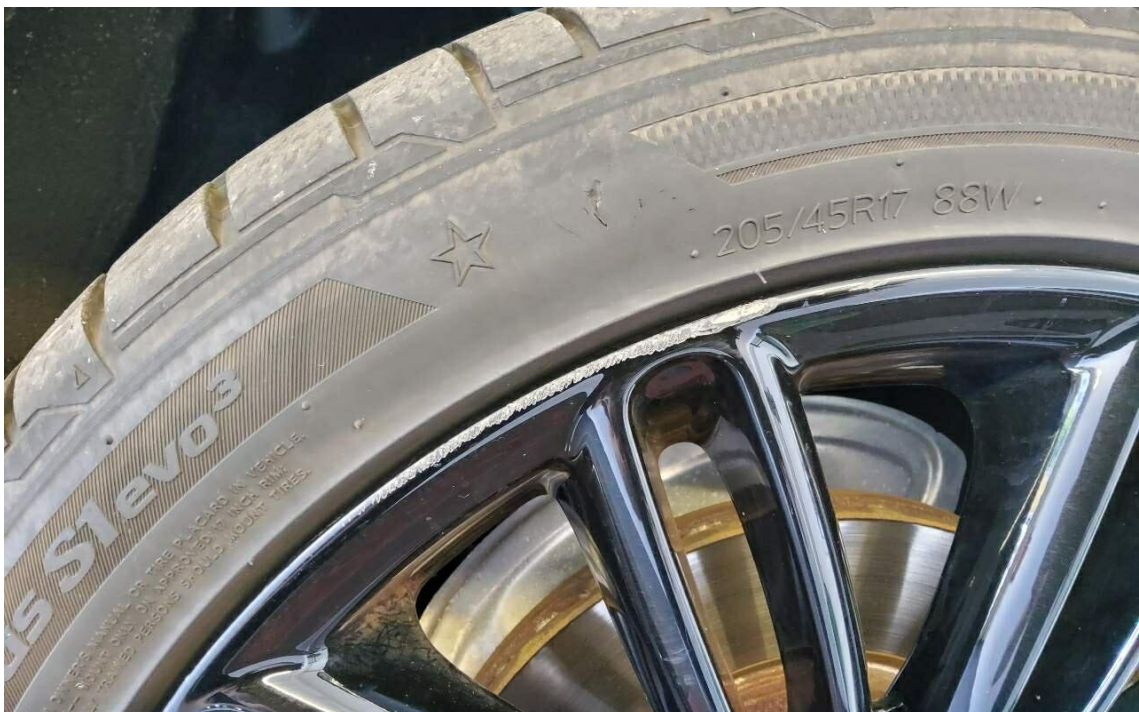
Bild 17 : Felge vorne rechts Lackierung, verschrammt, smart repair

Bild 18 : Felge vorne rechts Lackierung, verschrammt, smart repair

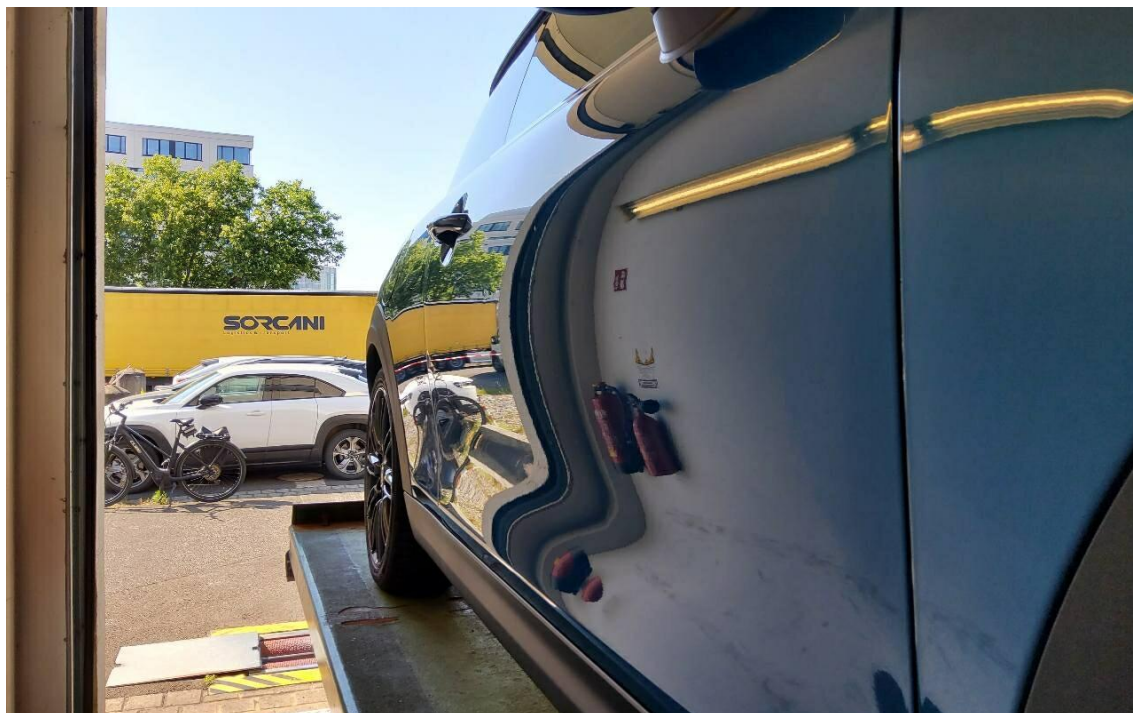
Bild 19 : Tür vorne rechts, eingedellt, drücken

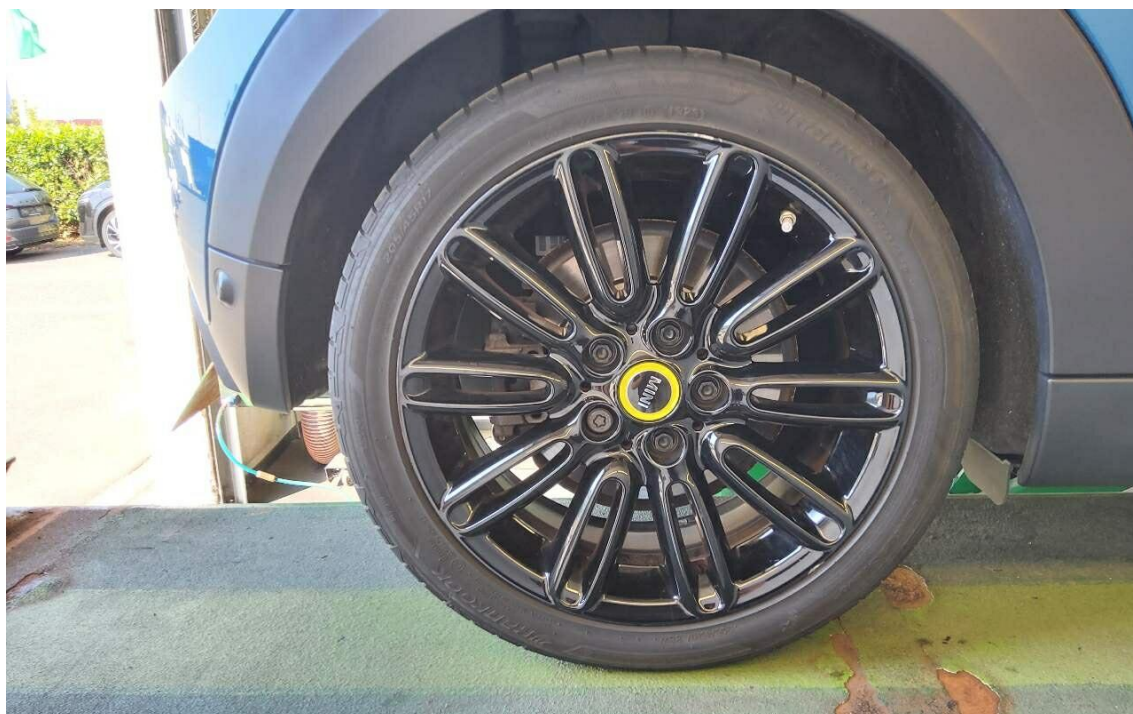
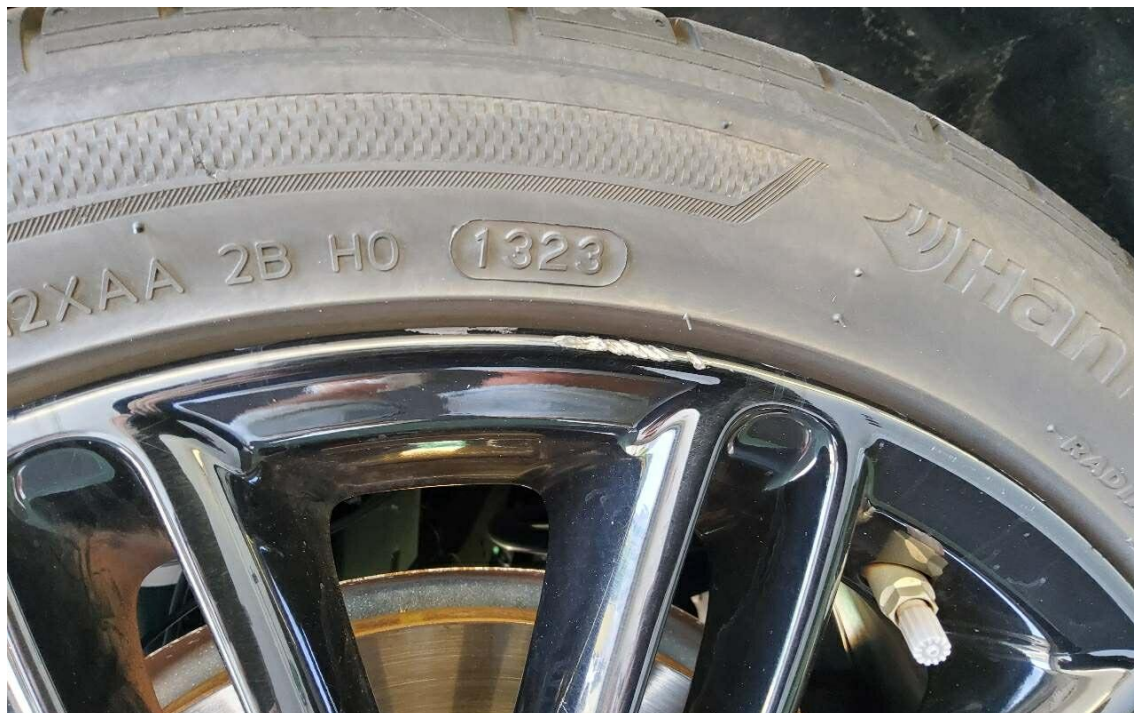
Bild 20 : Felge hinten rechts Lackierung, verschrammt, smart repair

Bild 21 : Felge hinten rechts Lackierung, verschrammt, smart repair
