# Zustandsbericht / Minderwertgutachten

Erstzulassung	20.10.2021	Letzte Zulassung	20.10.2021
Fahrzeugart	PKW	Hersteller	BMW
Marke	BMW	Typ / Verkaufsbez.	320e Touring Aut. Luxury Line
Aufbauart	Kombi	Türen	4
Sitzplätze	5	Fahrzeug-Ident.-Nr.	WBA6N91010FM04174
HSN / TSN	0005 / CYX	Schlüssel-Nr.	10138657
Km-Stand abgelesen	56593	Nächste HU §29 StVZO	09 / 2026
Energiequelle / Kraftstoff	Hybr.B/E ext.auf.	Zylinderanzahl	4 / Hybridantrieb
Leistung (kW)	120	Hubraum (ccm)	1998
Schadstoffklasse:	EURO6;WLTP;AP;PI/CI; M, N1 I	Antriebsart	Heckantrieb
Getriebe / Gänge	Automatik / 8	Felgen	Leichtmetall
Farbe	Schwarz / Uni	Polster / Farbe	Leder / Schwarz

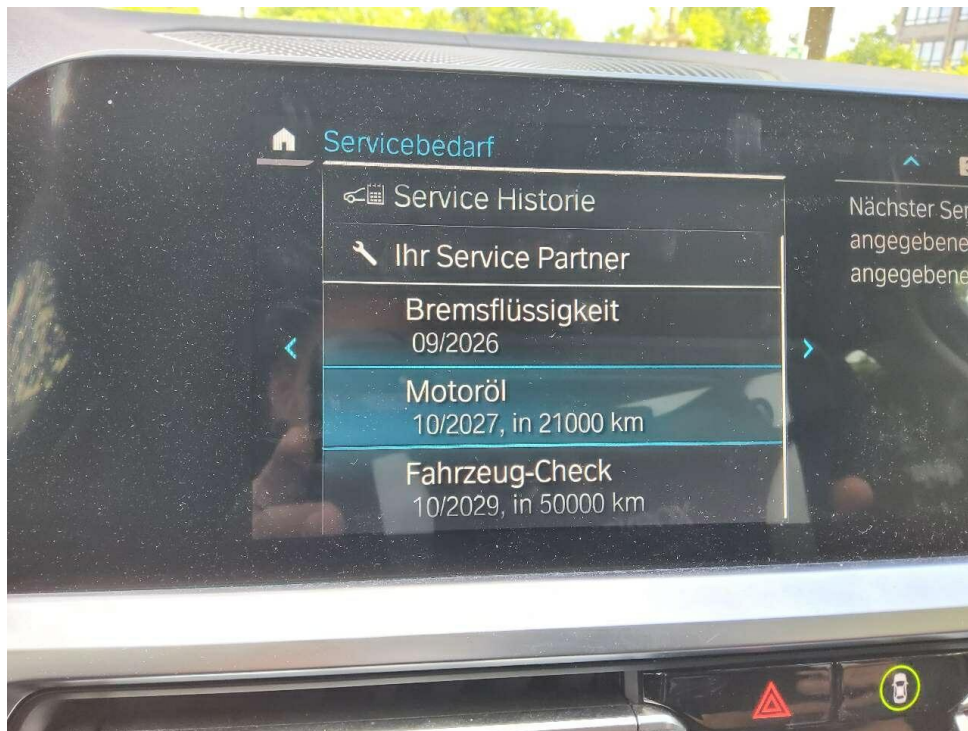
Bild 7 : Serviceintervallanzeige

Wartungsnachweis:	digital
letzte Wartung:	am 01.10.2025 bei Kilometerstand 48.154
nächste Wartung:	am 01.09.2026
bis Wartung verbleiben:	21.000 km (zum Besichtigungszeitpunkt)

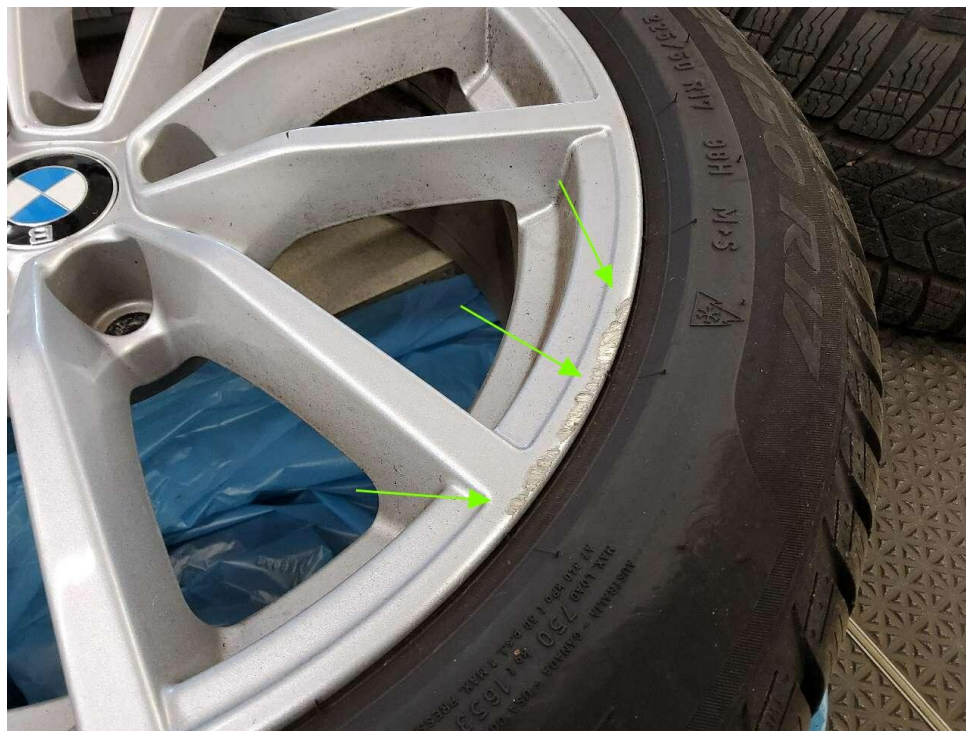
Bild 16 : Felge hinten rechts (Winter), zerkratzt, smart repair

- zerbrochen, erneuern (Bild 18)
5. Stoßfänger vorne Lackierung, zerkratzt, smart repair (Bild 21)
  6. Stoßfänger hinten, eingekerbt, smart repair (Bild 24)
  7. Verkleidung Tür hinten rechts, eingekerbt, smart repair (Bild 19)
  8. Felge vorne rechts, zerkratzt, smart repair
  9. Felge hinten rechts, zerkratzt, smart repair
  10. Tür hinten links Einstieg Lackierung, zerkratzt, smart repair (Bild 20)

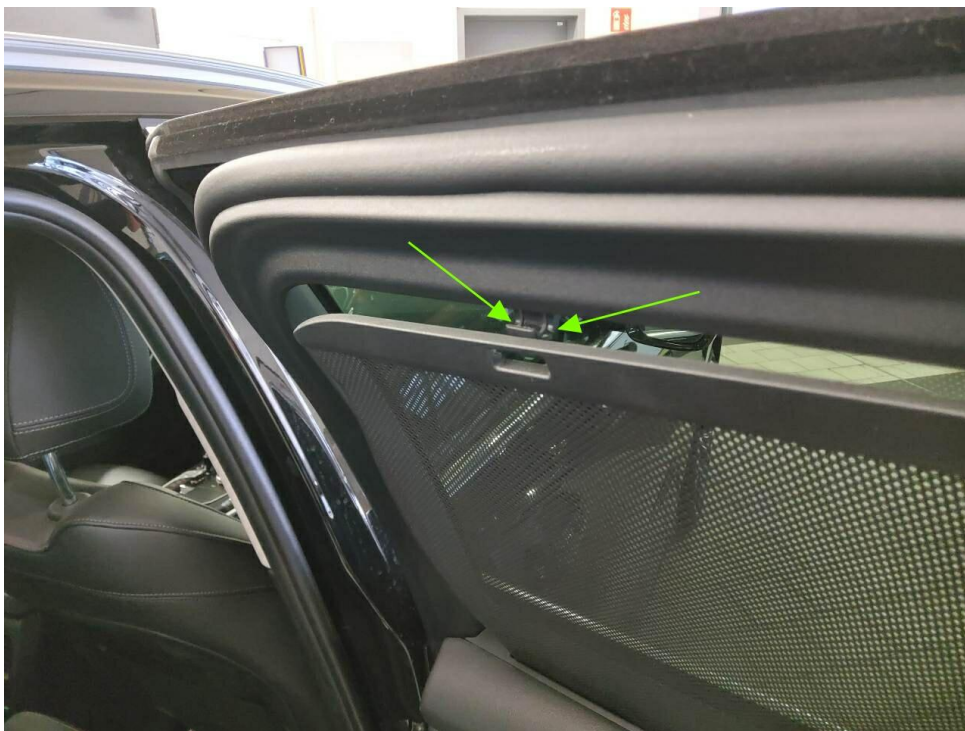
Bild 18 : Halter Sonnenschutz Tür hinten rechts zerbrochen

1. Leichtmetallfelge Sommerradsatz (glanzgedreht) vorne links verschrammt, erneuern (Bild 22)
2. Leichtmetallfelge Sommerradsatz (glanzgedreht) hinten links verschrammt, erneuern (Bild 23)
3. Leichtmetallfelge Sommerradsatz (glanzgedreht) hinten rechts verschrammt, erneuern (Bild 25)
4. Halter Sonnenschutz Tür hinten rechts

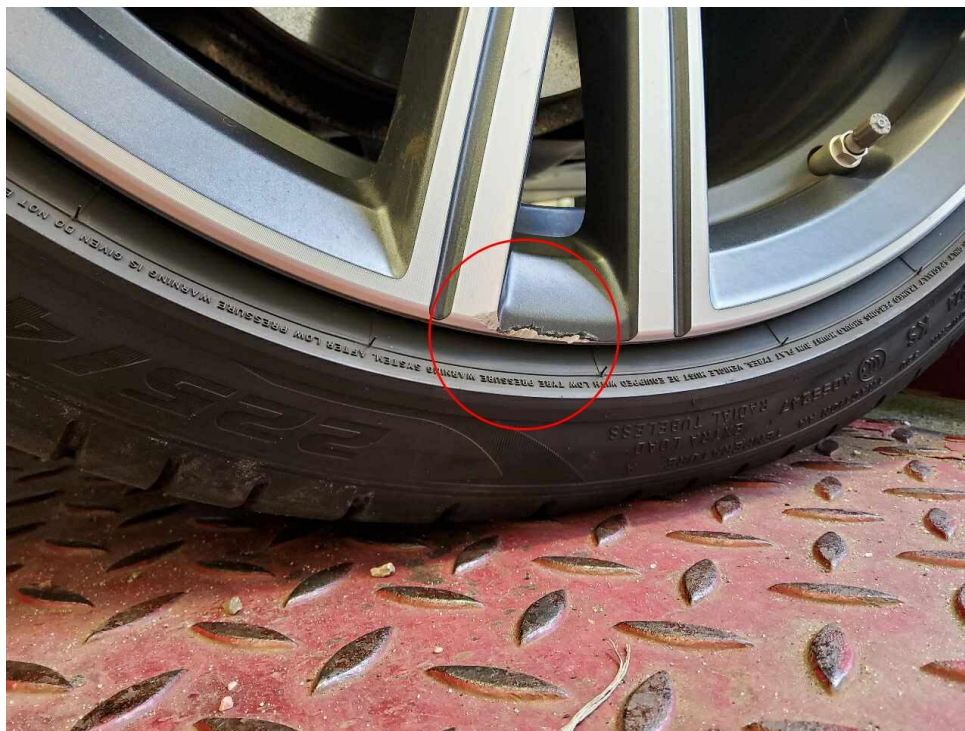
Bild 26 : Leichtmetallfelge Sommerradsatz vorne rechts verschrammt

Leichtmetallfelge Sommerradsatz vorne rechts verschrammt (Bild 26)  
Tür hinten rechts, eingedellt, Gebrauchsspur  
Dach, eingedellt, Gebrauchsspur (Bild 27)
