**Fahrzeug:** MERCEDES GLB GLB 220 d DCT Sports Utility Vehicle 5-türig 1950 ccm 190 PS / 140 KW Diesel 8-Gang Automatik

Amtliches Kennzeichen: M -ND 6094 Fahrgestell-Nummer: W1N4M1EB3PW290773  
Vertrags-Nummer: 91286081 Erstzulassung: 13.04.2023  
Internes KZ: 15058527 Kilometer-Stand: 100266  
Unfall/Schaden: Dem Verkäufer wurden keine unfallbedingten Beschädigungen am Fahrzeug angezeigt.

## Zustandsbericht

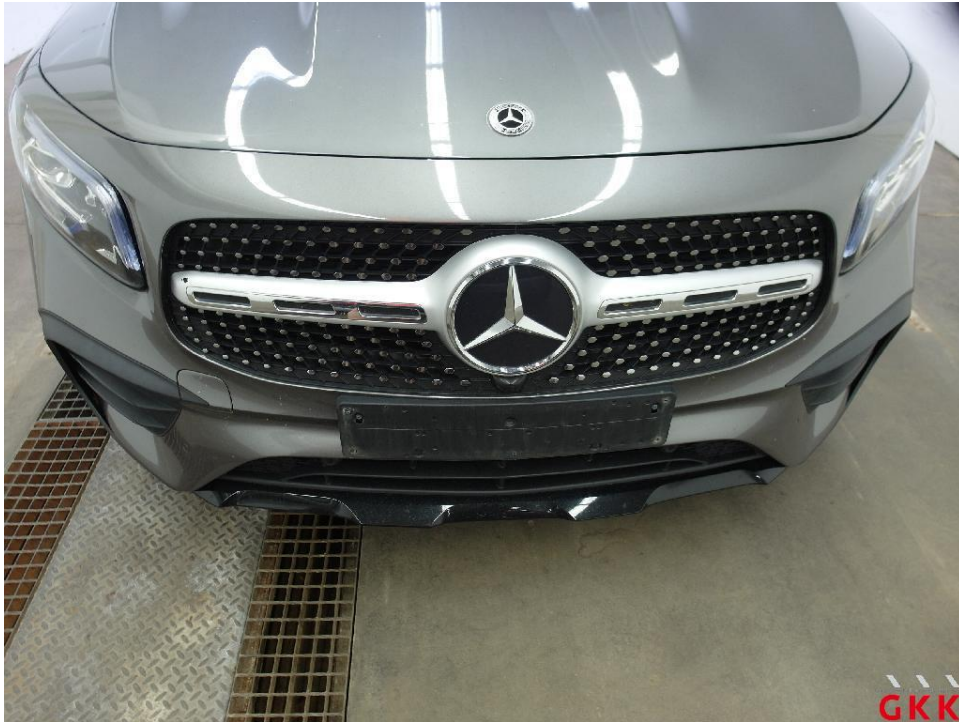
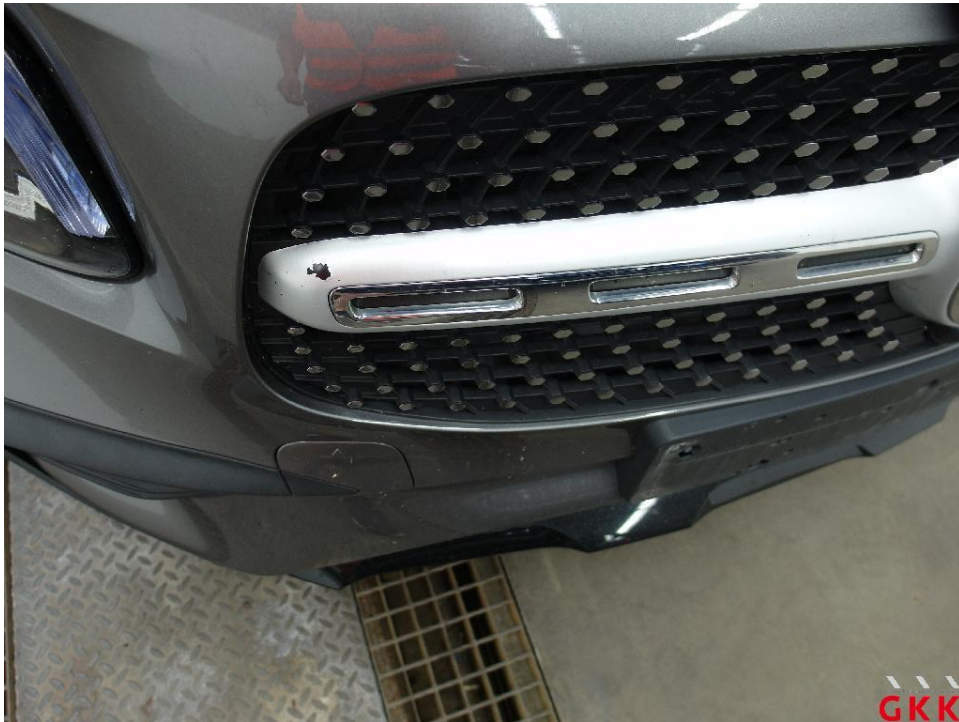
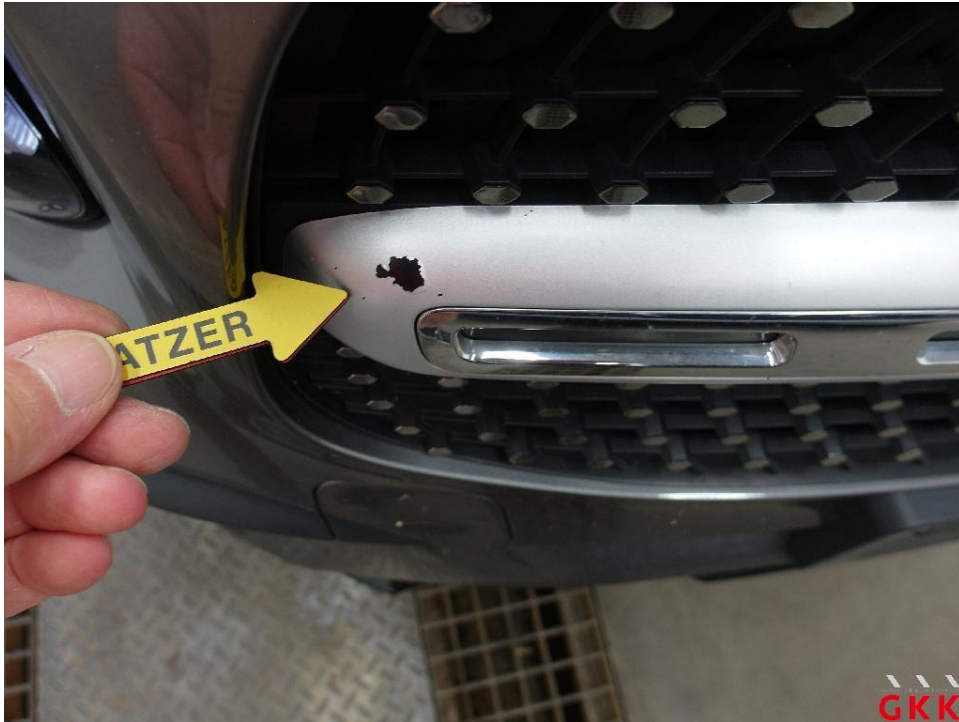
Frontgrill - Leiste, verkratzt (Bild 13, Bild 14, Bild 15)

Bild 13. Frontgrill - Leiste, verkratzt, lackieren

Bild 14. Frontgrill - Leiste, verkratzt, lackieren

Bild 15. Frontgrill - Leiste, verkratzt, lackieren

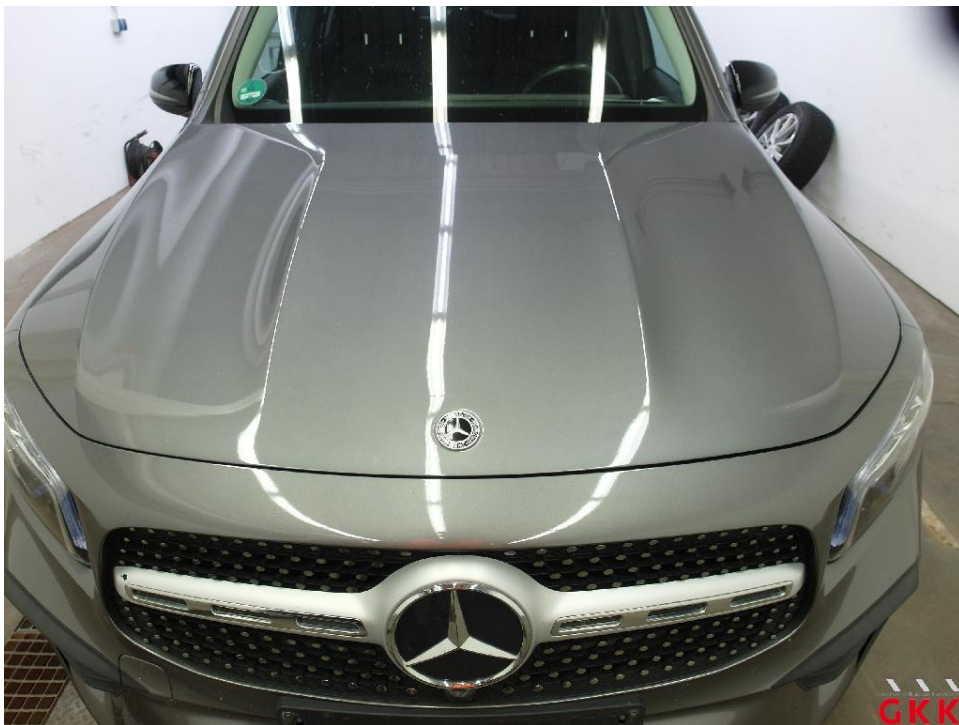
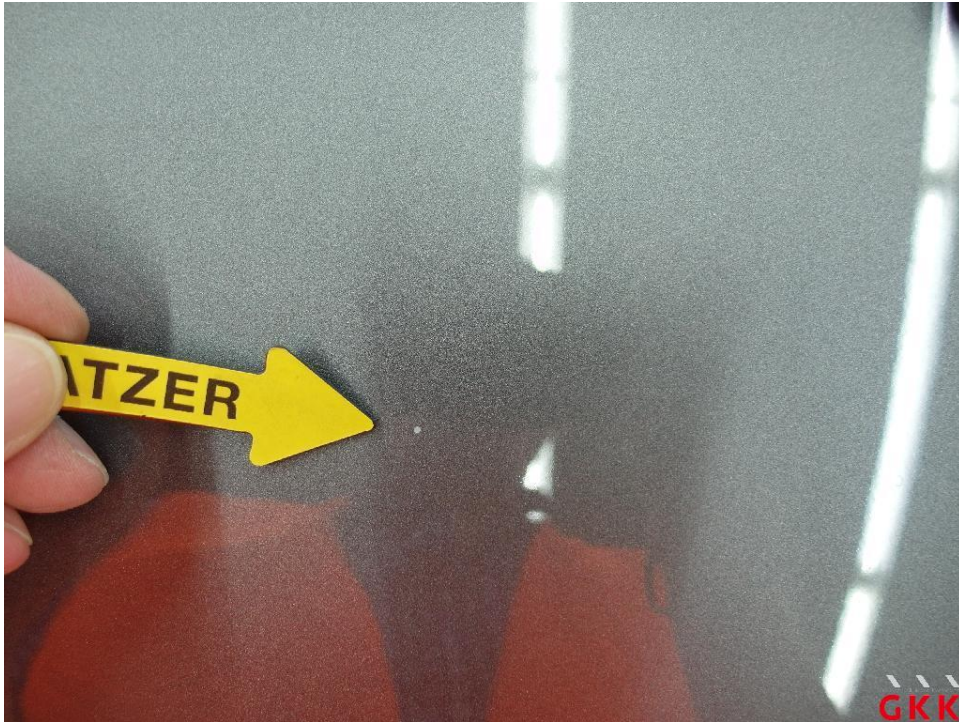
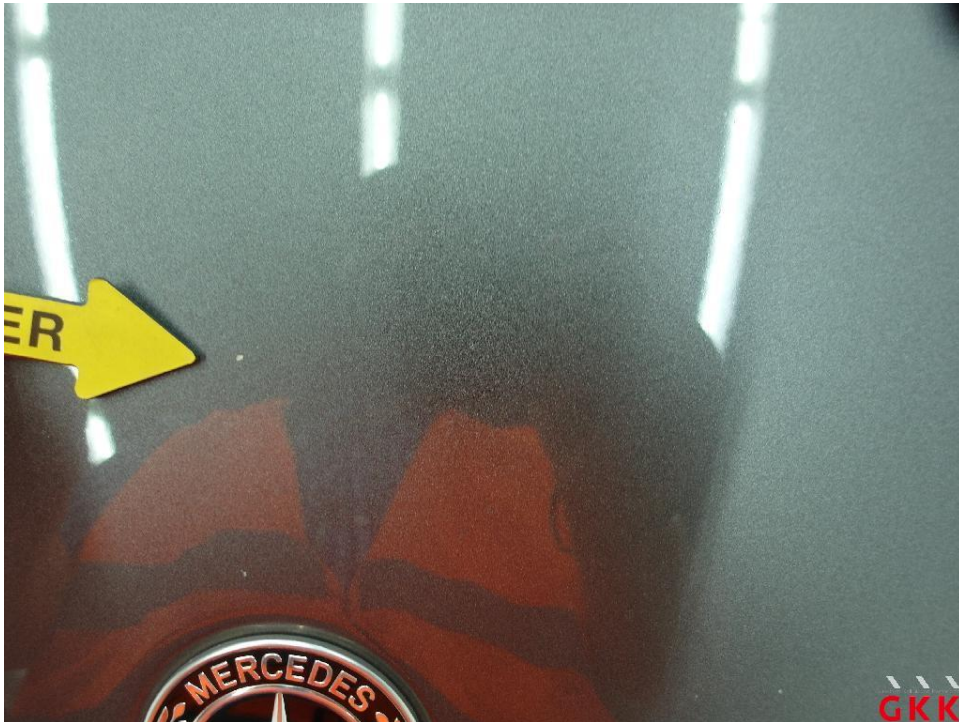
Motorhaube, Steinschlag (Bild 16, Bild 17, Bild 18)

Bild 16. Motorhaube, Steinschlag, auslegen, schleifen, polieren

Bild 17. Motorhaube, Steinschlag, auslegen, schleifen, polieren

Bild 18. Motorhaube, Steinschlag, auslegen, schleifen, polieren

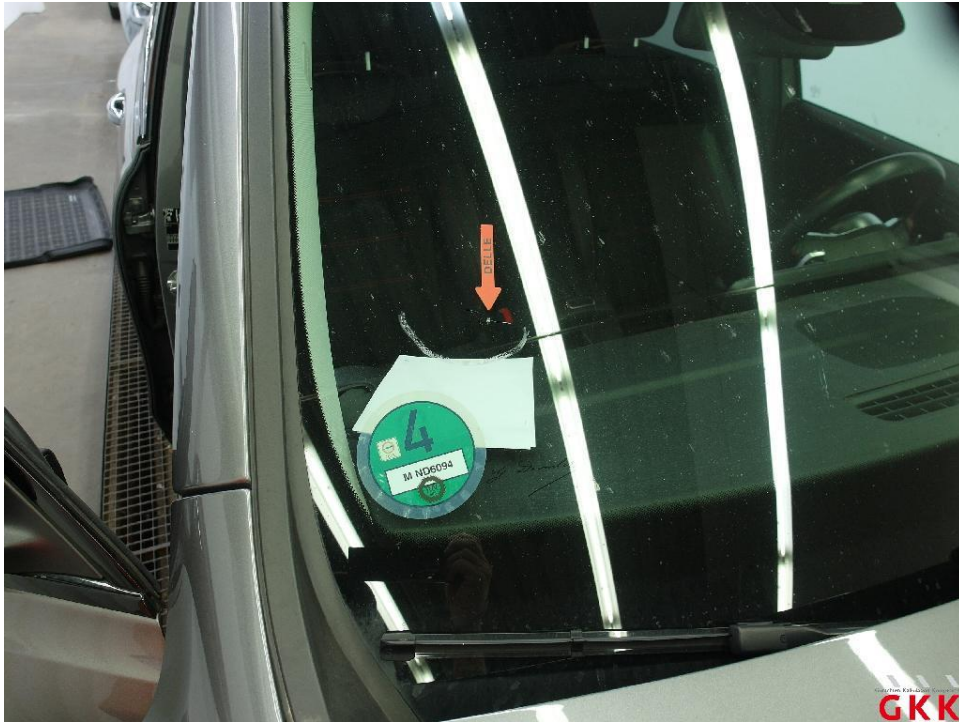
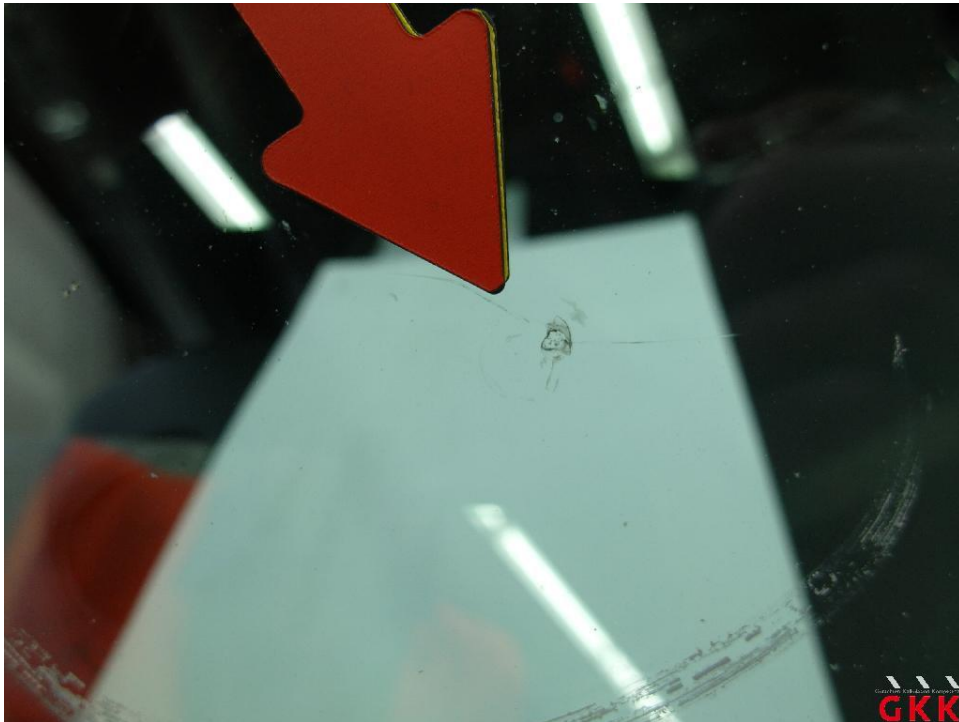
Frontscheibe mit Regensensor und Frontkamera, Steinschlag mit Rissbildung (Bild 19, Bild 20)

Bild 19. Frontscheibe, mit Regensensor und Frontkamera, Steinschlag mit Rissbildung, ersetzen

Bild 20. Frontscheibe, mit Regensensor und Frontkamera, Steinschlag mit Rissbildung, ersetzen

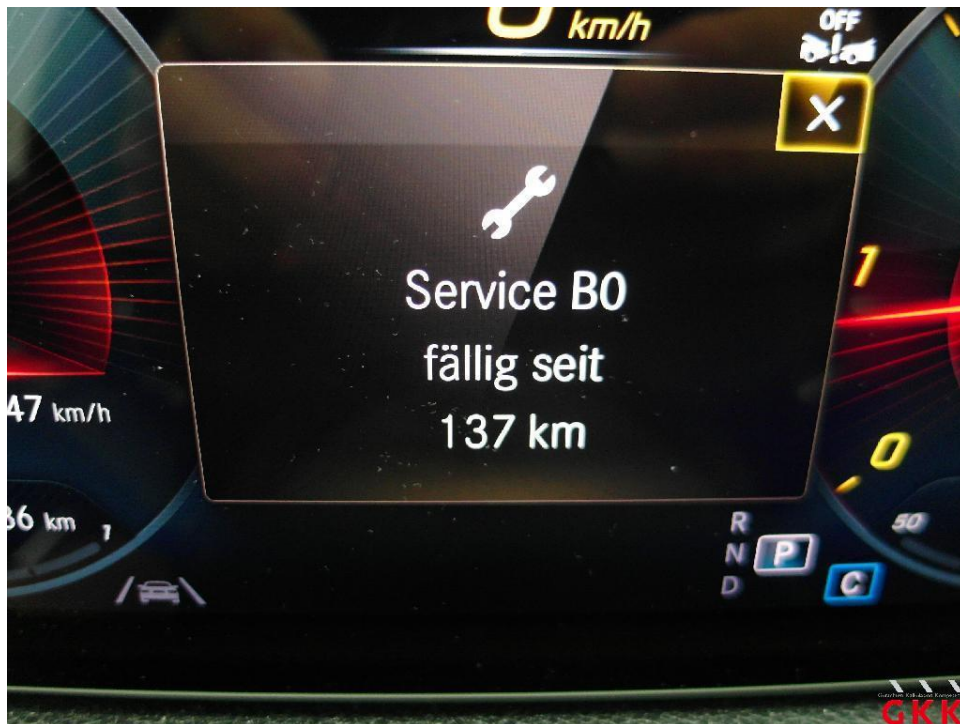
Inspektion groß Mittelklasse, fällig (Bild 21)

Bild 21. Inspektion groß, Mittelklasse, fällig, durchführen

Im Rahmen der Qualitätssicherung wurde festgestellt, dass die Serviceintervalle überzogen wurden. Hinsichtlich der überzogenen Wartungsintervalle wird die Möglichkeit von Folgekosten bzw. Folgeschäden nicht ausgeschlossen.

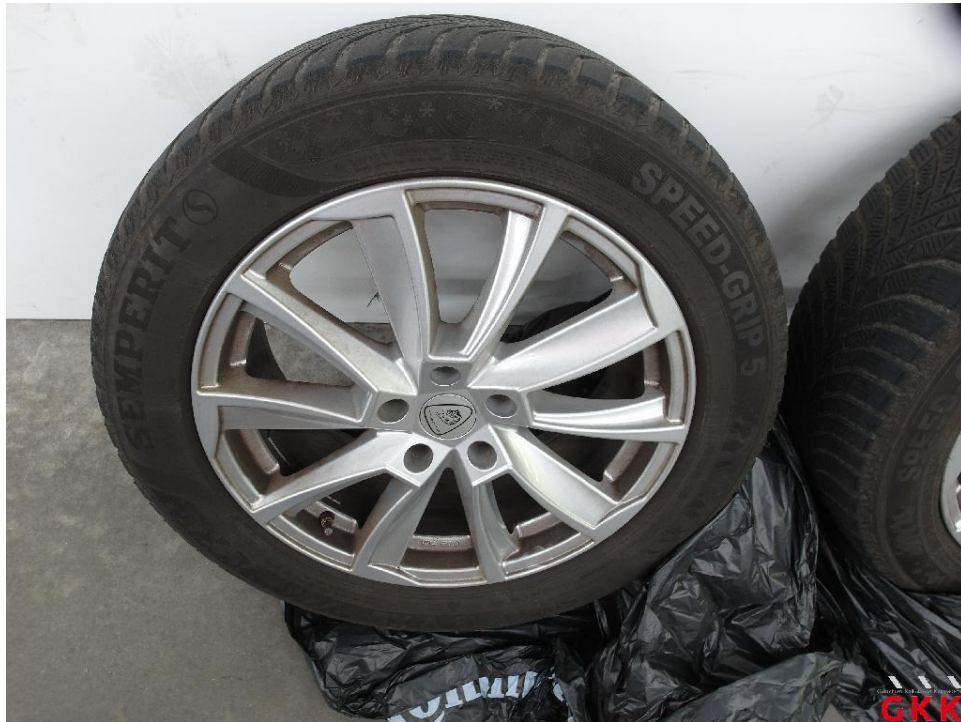
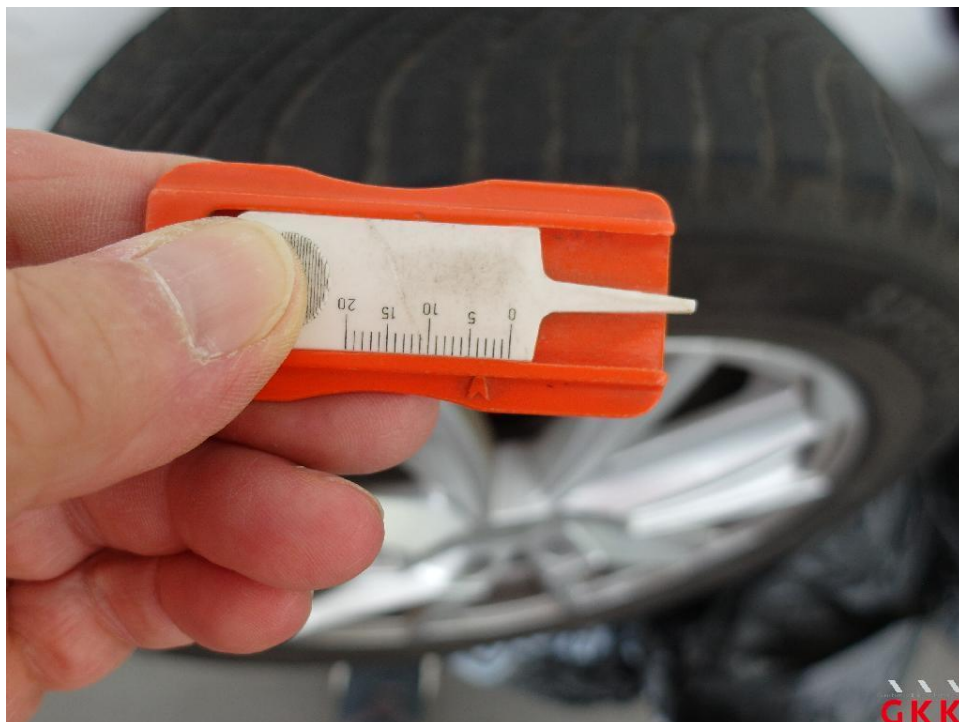
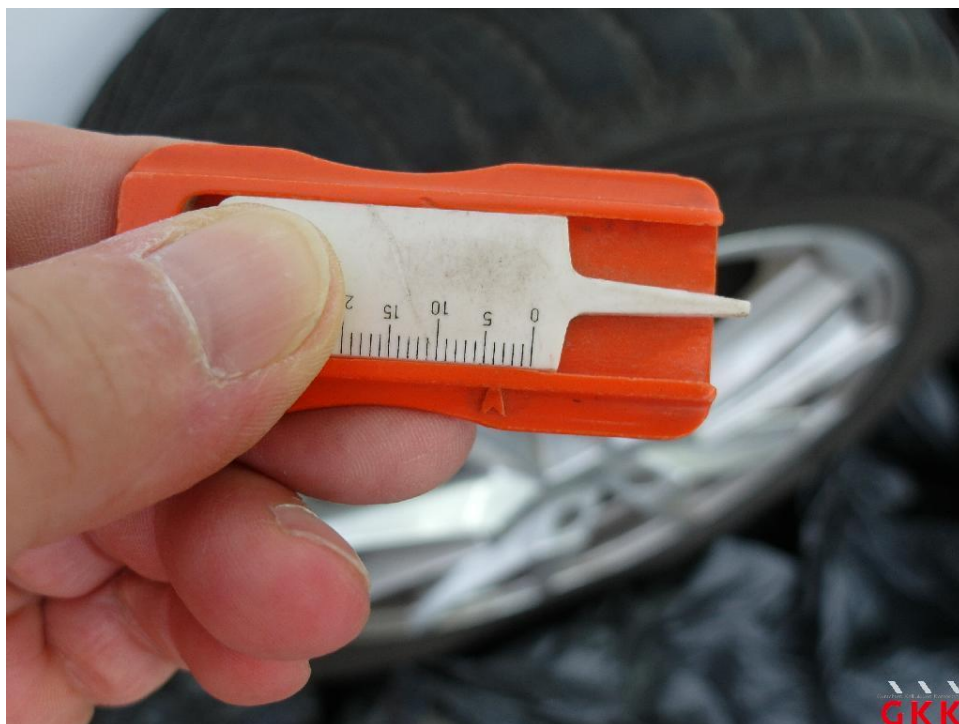
Reifen 2 x beiliegend, Untermaß (Bild 22, Bild 23, Bild 24)

Bild 22. Reifen, 2 x beiliegend, Untermaß, ersetzen

Bild 23. Reifen, 2 x beiliegend, Untermaß, ersetzen

Bild 24. Reifen, 2 x beiliegend, Untermaß, ersetzen

| Position | Reifenart | Felgenart | Hersteller | Dimension | Profiltiefe |
|---|---|---|---|---|---|
| Rad 1 | Winterreifen | Leichtmetallrad | Semperit | 235/55 R18 104V | 3 mm |
| Rad 2 | Winterreifen | Leichtmetallrad | Semperit | 235/55 R18 104V | 3 mm |
