# Zustandsbericht

Protokollnummer: 46430403  
Auftrags-Nr / Referenz: 77010650  
Besichtigungsdatum: 24.06.2026

| Hersteller / Modell | Mercedes-Benz C 300 e T 9G-TRONIC AMG Line | | |
| Kennzeichen | MG-SC 931E | Fahrgestellnummer | W1KAH5EB1PF094763 |

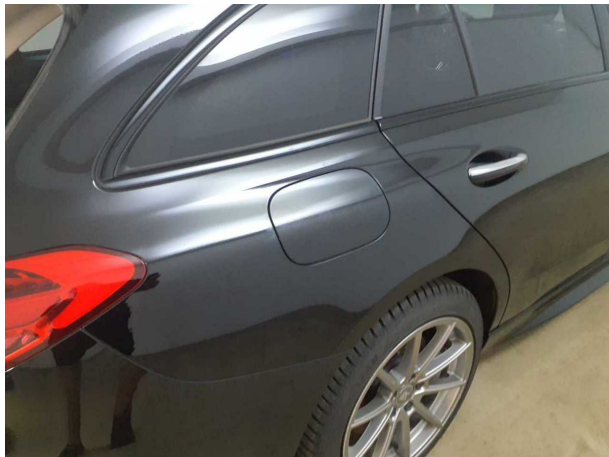
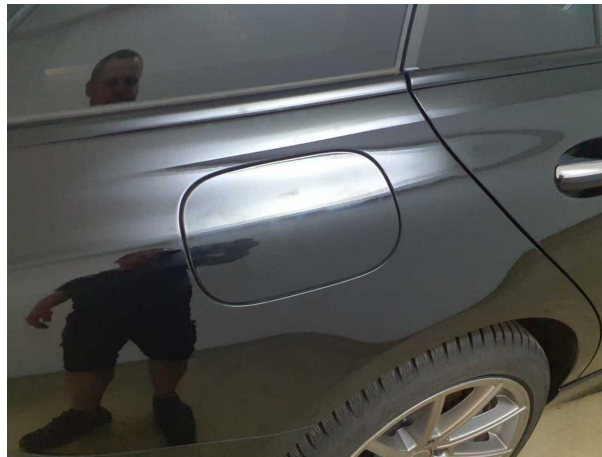
| Nr. | Bauteilgruppe | Beschreibung |
|---|---|---|
| 1 | Kraftstoffanlage | Tankdeckel (Entriegelt nicht) - Funktion / Zulässigkeit - befunden ggf. instandsetzen |

**Beschädigung #1:** Kraftstoffanlage: Tankdeckel (Entriegelt nicht) - Funktion / Zulässigkeit - befunden ggf. instandsetzen

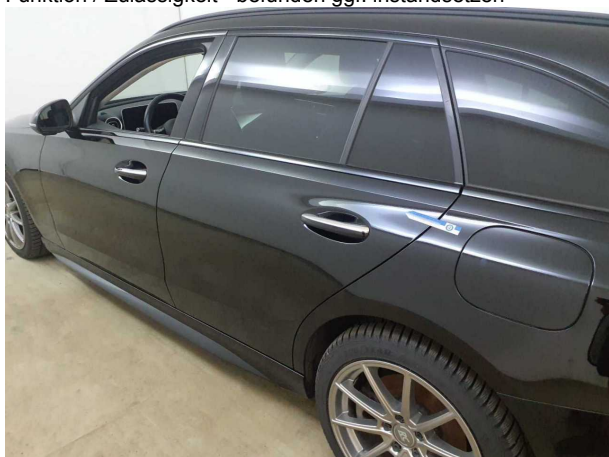
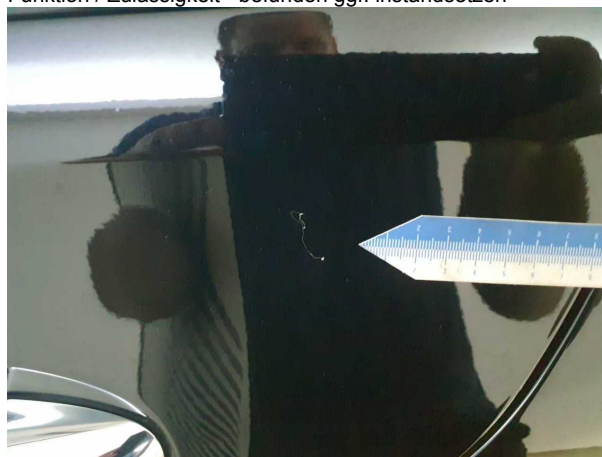
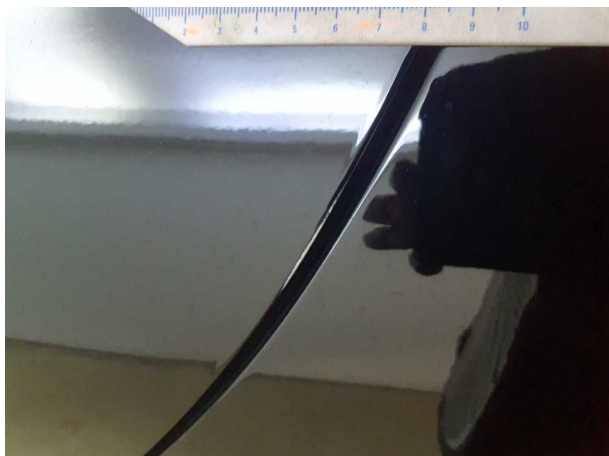
| Nr. | Bauteilgruppe | Beschreibung |
|---|---|---|
| 2 | Tür hinten links | Tür - Kratzer - Smart Repair |

**Beschädigung #2:** Tür hinten links: Tür - Kratzer - Smart Repair

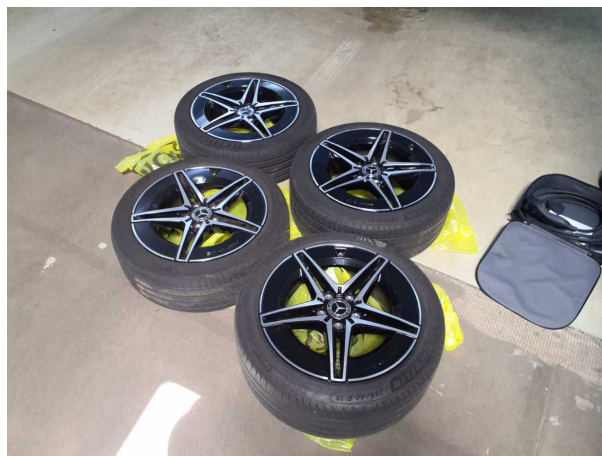
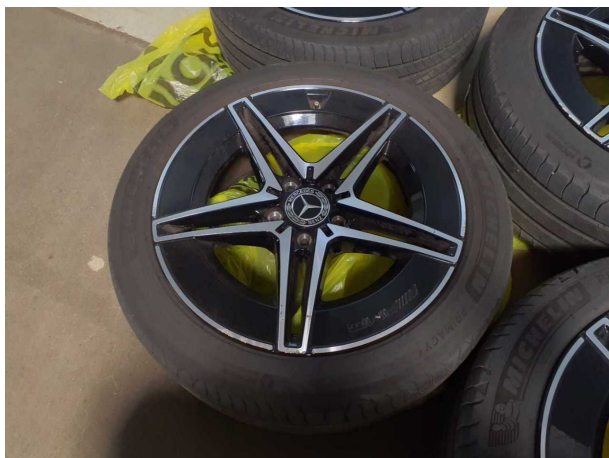
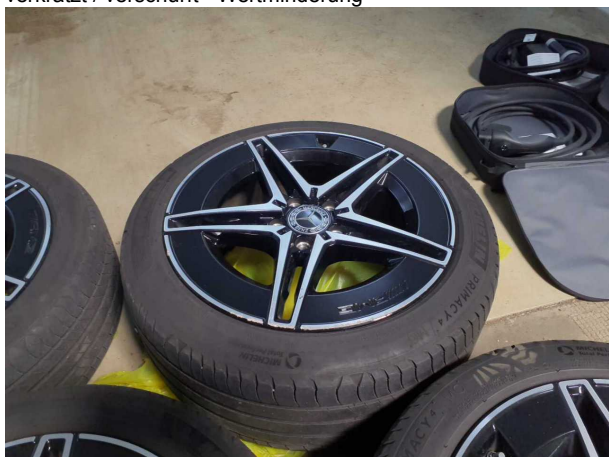
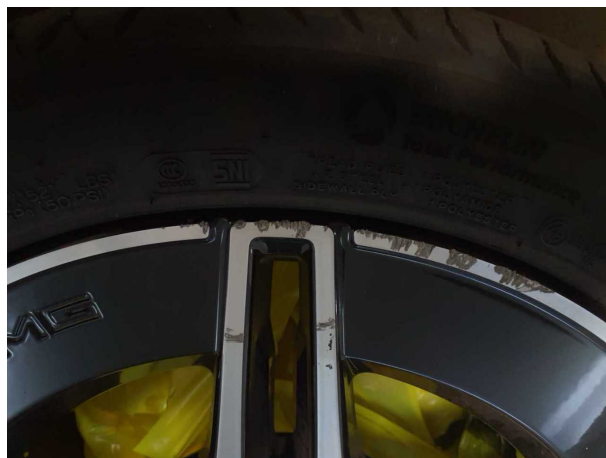
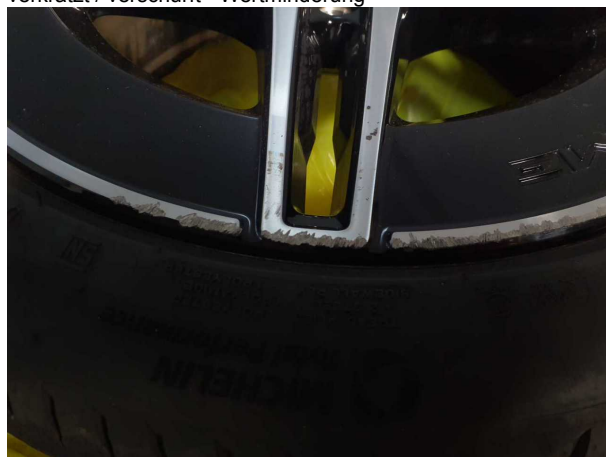
| Nr. | Bauteilgruppe | Beschreibung |
|---|---|---|
| 3 | 2.Radsatz | 2 Leichtmetallfelgen (Sommer) - verkratzt / verschürft - Wertminderung |

**Beschädigung #3:** 2.Radsatz: 2 Leichtmetallfelgen (Sommer) - verkratzt / verschürft - Wertminderung

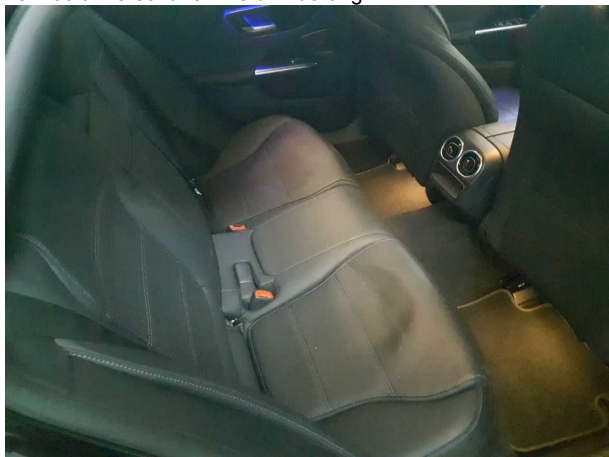
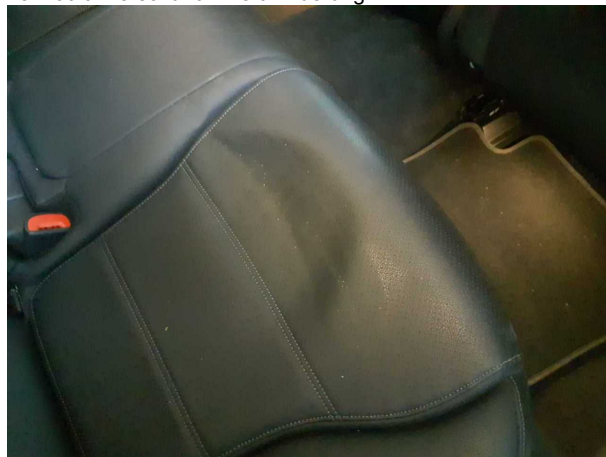
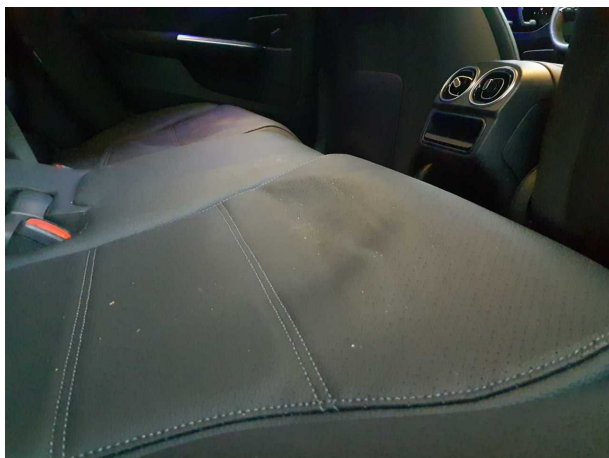
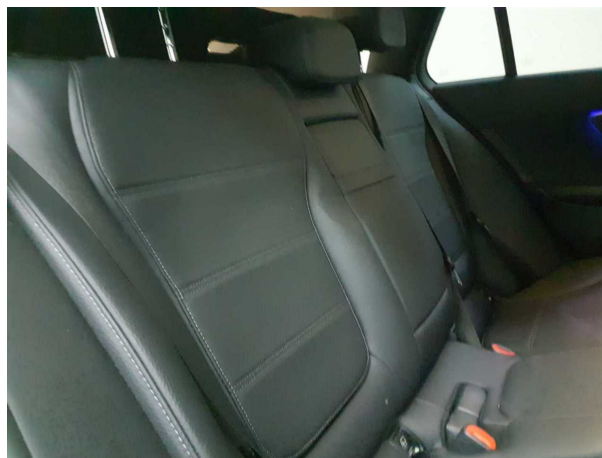
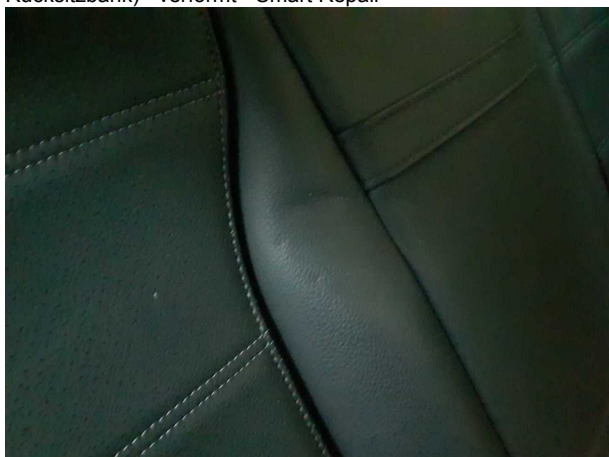
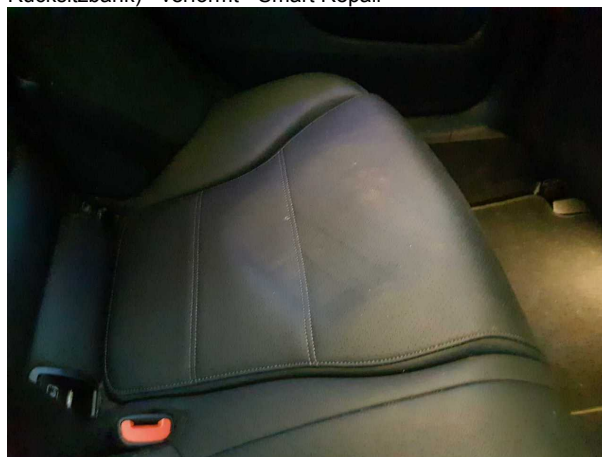
| Nr. | Bauteilgruppe | Beschreibung |
|---|---|---|
| 4 | Sitz hinten | Rücksitz (2ter Radsatz lag auf der Rücksitzbank) - verformt - Smart Repair |

**Beschädigung #4:** Sitz hinten: Rücksitz (2ter Radsatz lag auf der Rücksitzbank) - verformt - Smart Repair

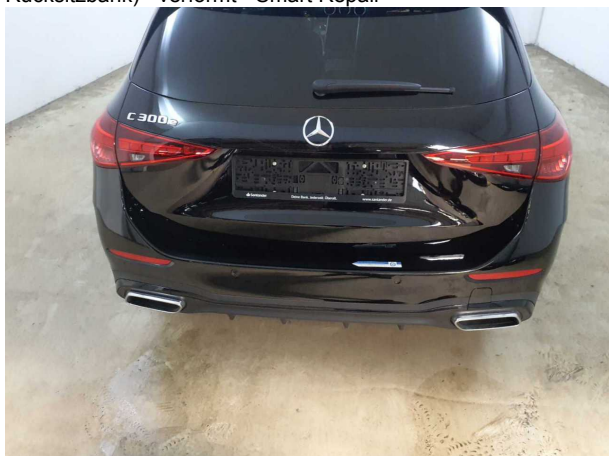
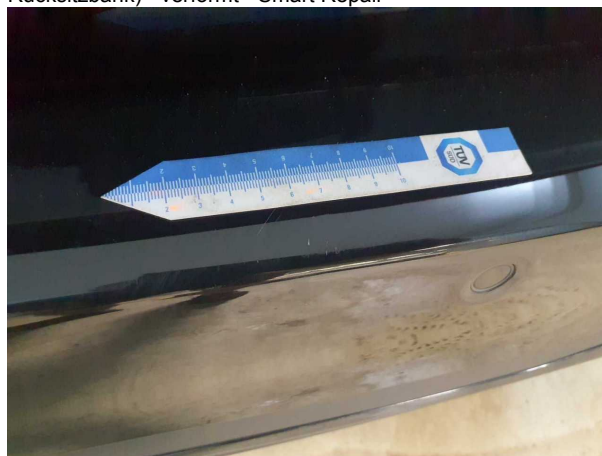
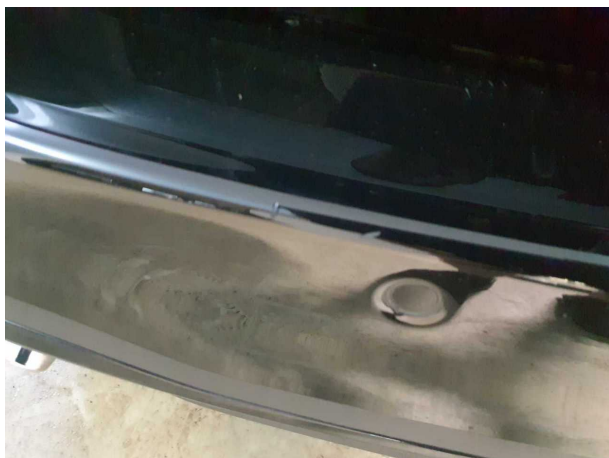
| Nr. | Bauteilgruppe | Beschreibung |
|---|---|---|
| 5 | Stoßfänger hinten | Stoßfänger hinten - verkratzt / verschürft - Smart Repair |

**Beschädigung #5:** Stossfänger hinten: Stossfänger hinten - verkratzt / verschürft - Smart Repair

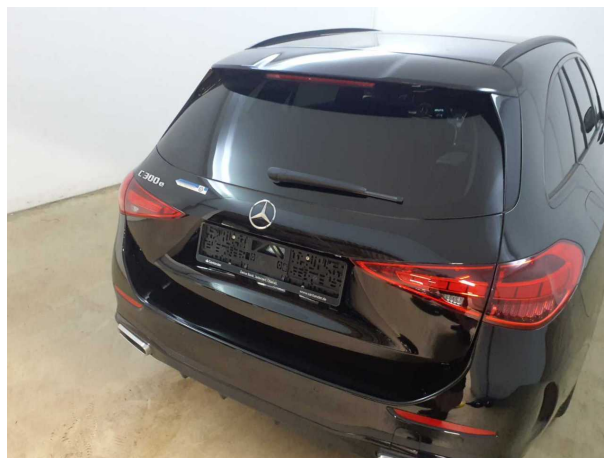
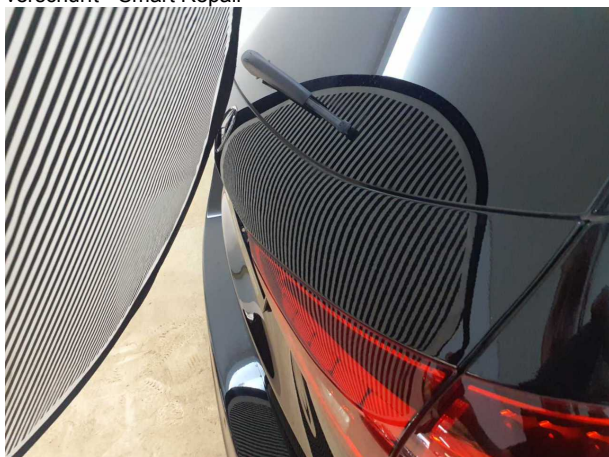
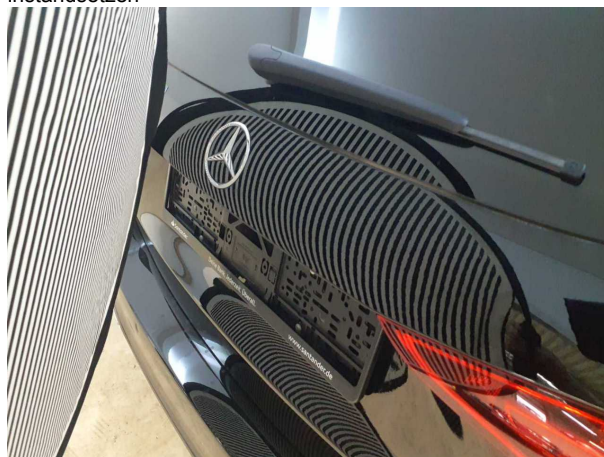
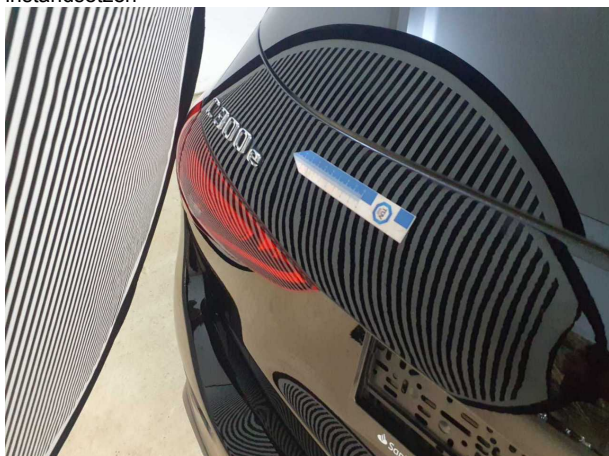
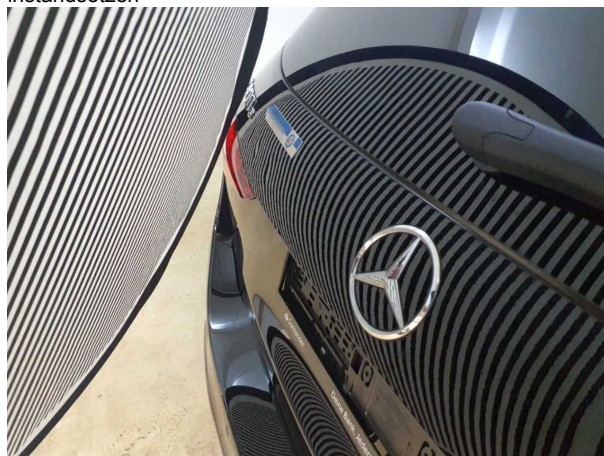
| Nr. | Bauteilgruppe | Beschreibung |
|---|---|---|
| 6 | Heckklappe/-tür | Heckklappe - Delle(n) - sanft instandsetzen |

**Beschädigung #6:** Heckklappe/-tür: Heckklappe - Delle(n) - sanft instandsetzen

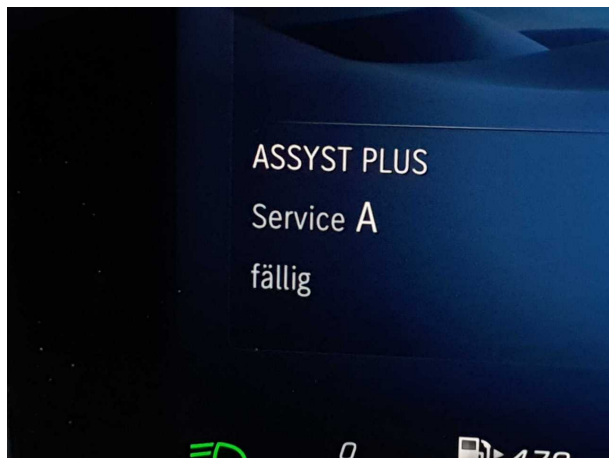
| Nr. | Bauteilgruppe | Beschreibung |
|---|---|---|
| 7 | Sonstiges | Inspektion/Wartung - fällig - durchführen |

**Beschädigung #7:** Sonstiges: Inspektion/Wartung - fällig - durchführen

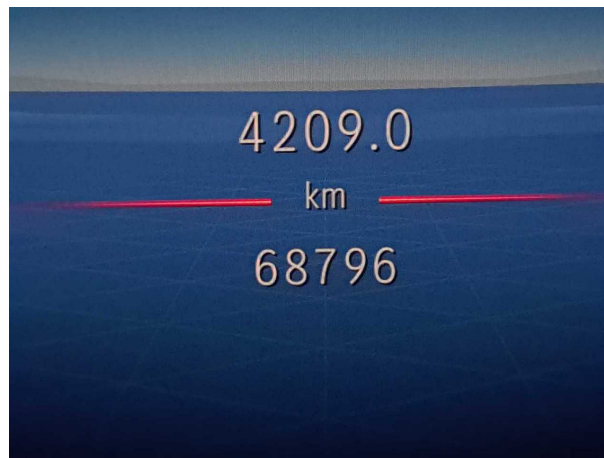
| Nr. | Bauteilgruppe | Beschreibung |
|---|---|---|
| 8 | Unterlagen | Serviceheft (fehlt - Wartung - 25000km/12Monate - kein Nachweis) - entspricht nicht den Herstellervorgaben - Wertminderung |

**Beschädigung #8:** Unterlagen: Serviceheft (fehlt - Wartung - 25000km/12Monate - kein Nachweis) - entspricht nicht den

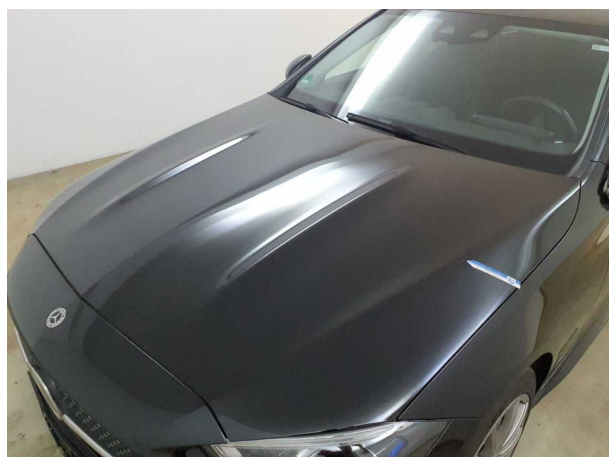
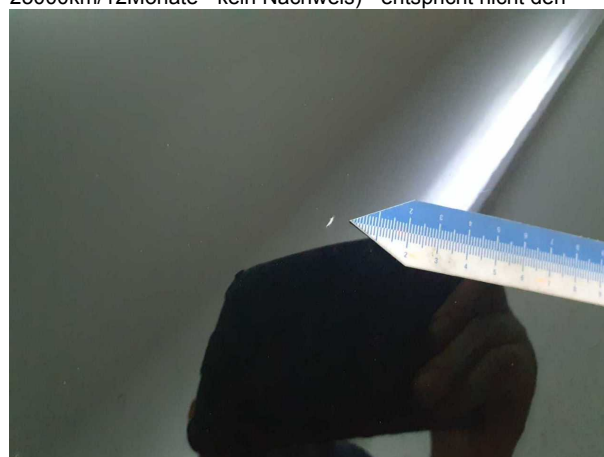
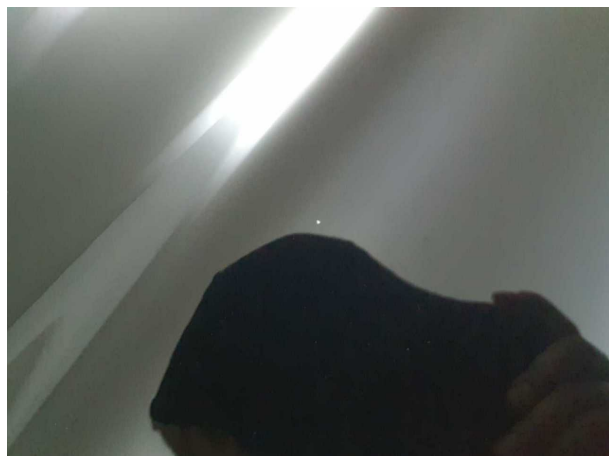
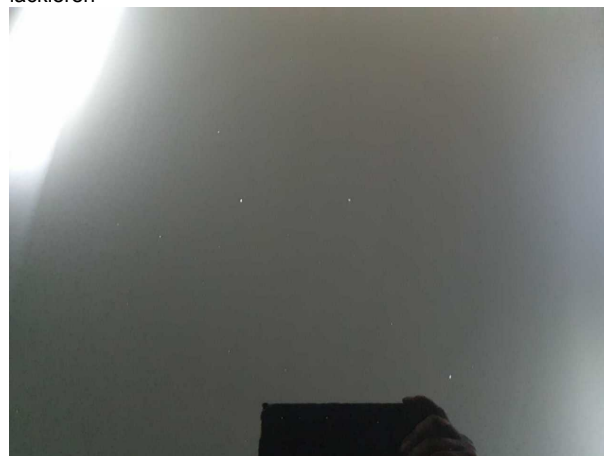
| Nr. | Bauteilgruppe | Beschreibung |
|---|---|---|
| 9 | Motorhaube | Motorhaube - Steinschlag - lackieren |

**Beschädigung #9:** Motorhaube: Motorhaube - Steinschlag - lackieren

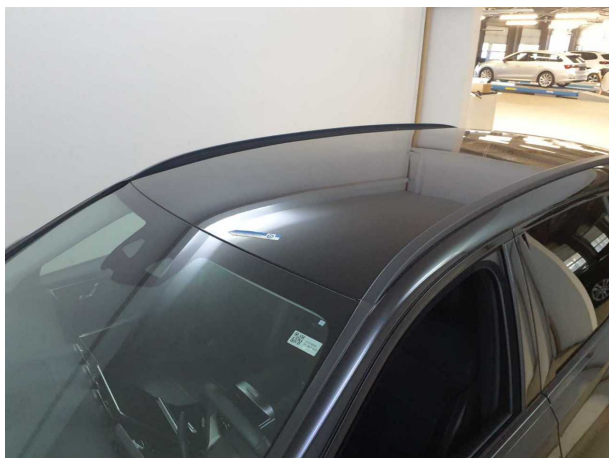
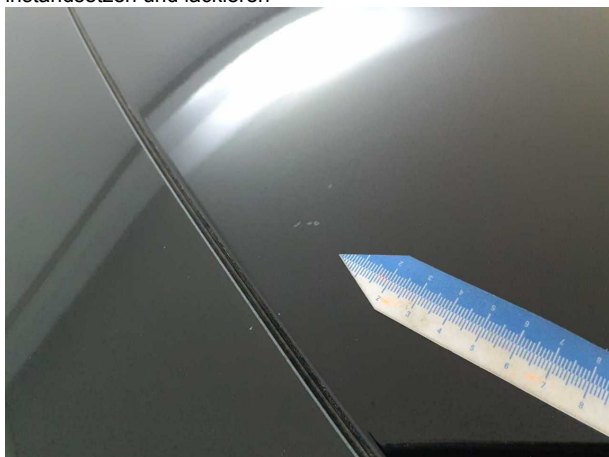
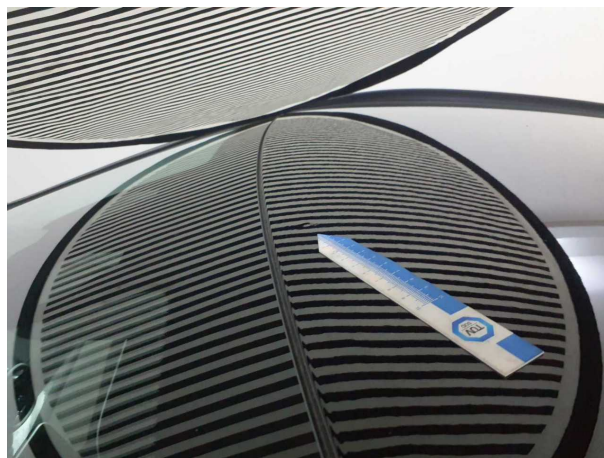
| Nr. | Bauteilgruppe | Beschreibung |
|---|---|---|
| 10 | Fahrzeugdach | Dach - Delle / Lackschaden - instandsetzen und lackieren |

**Beschädigung #10:** Fahrzeugdach: Dach - Delle / Lackschaden - instandsetzen und lackieren
