# Zustandsbericht

Protokollnummer: 45843735  
Auftrags-Nr / Referenz: 22739404  
Besichtigungsdatum: 09.06.2026

| Hersteller / Modell | Volvo XC60 B4 B Plus Dark | | |
| Kennzeichen | HH-NQ 2201 | Fahrgestellnummer | LYVUZK9V2RB787258 |

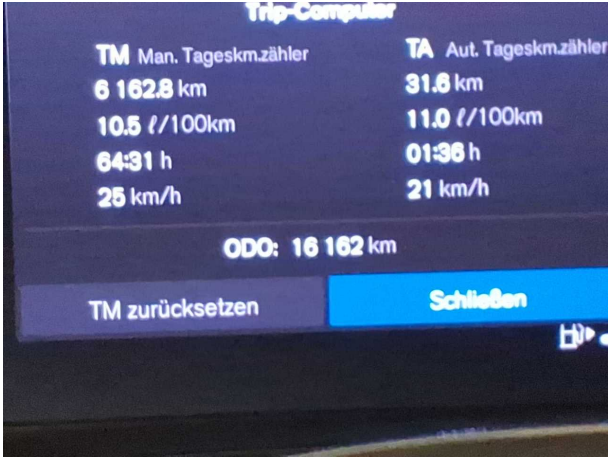
| Erstzulassung | 31.05.2024 | Laufleistung (abgelesen) | 16.162 km |

Abbildung 10: Laufleistung

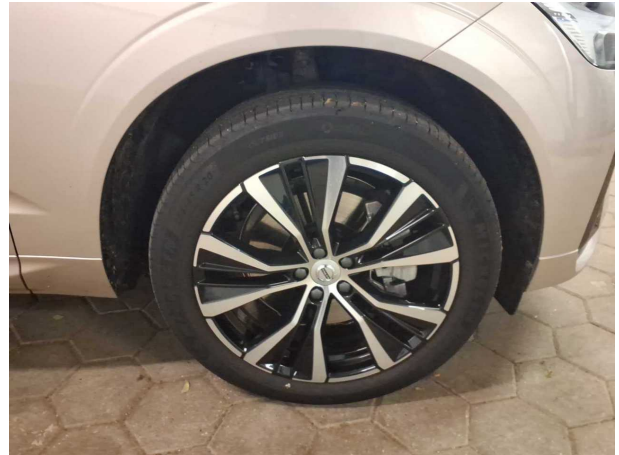
| Achse | Reifengröße | Reifentyp | Hersteller | Profiltiefe | Verkehrstauglichkeit |
|---|---|---|---|---|---|
| 1 | 255/45 R20 105V | Sommerreifen auf Leichtmetall | Continental | 5mm / 5mm | i.O. |
| 2 | 255/45 R20 105V | Sommerreifen auf Leichtmetall | Continental | 6mm / 6mm | i.O. |

**Abbildung 14:** Montierte Bereifung

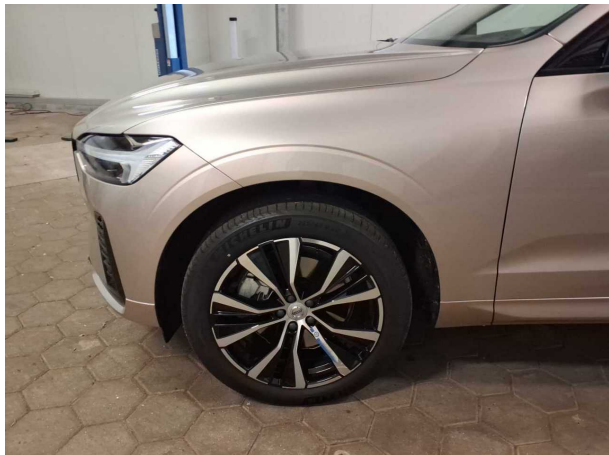
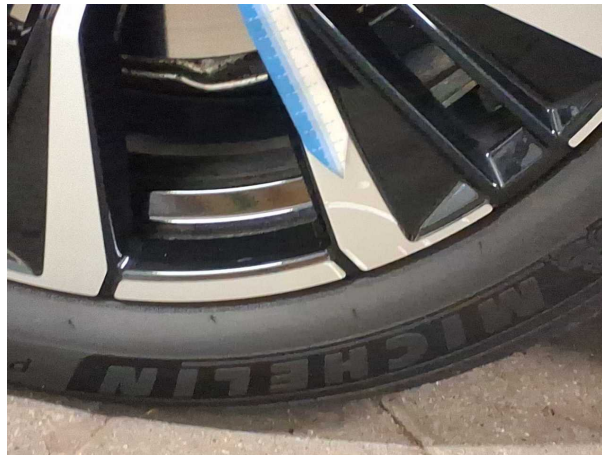
| Nr. | Bauteilgruppe | Beschreibung |
|---|---|---|
| 1 | Rad/Reifen | Leichtmetallfelge vorn links - verkratzt / verschürft - Wertminderung |

**Beschädigung #1:** Rad/Reifen: Leichtmetallfelge vorn links - verkratzt...  
verschürft - Wertminderung

**Beschädigung #1:** Rad/Reifen: Leichtmetallfelge vorn links -  
verkratzt / verschürft - Wertminderung

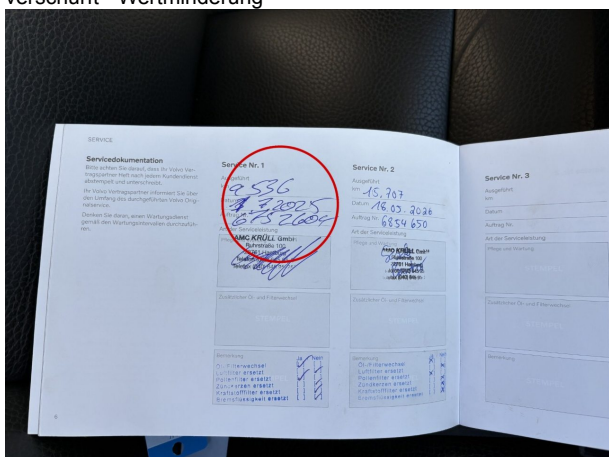
| Nr. | Bauteilgruppe | Beschreibung |
|---|---|---|
| 2 | Unterlagen | Serviceheft (Intervall überzogen, fällig nach 12 Monaten) - entspricht nicht den Leasingvorgaben - Wertminderung |

**Beschädigung #2:** Unterlagen: Serviceheft (Intervall überzogen, fällig  
nach 12 Monaten) - entspricht nicht den Leasingvorgaben -
