WVGZZZE2ZMP042434

## Zustandsbericht

**TÜV SÜD Auto Service GmbH**  
Römeräcker 1  
76351 Linkenheim - Hochstetten

Inspection date: 5 Aug 2026  
**Protocol number: 46887737**  
Delivery date: 5 Aug 2026

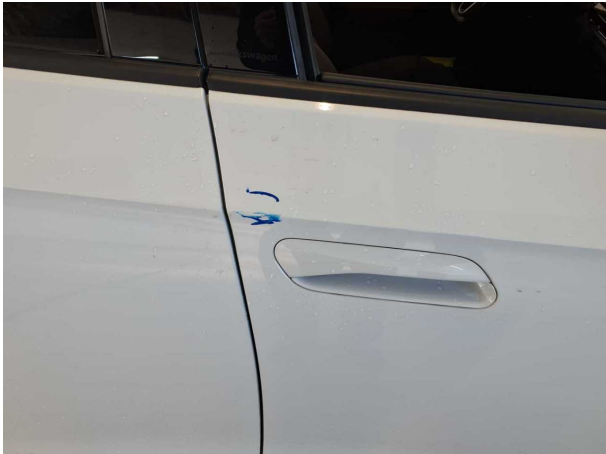
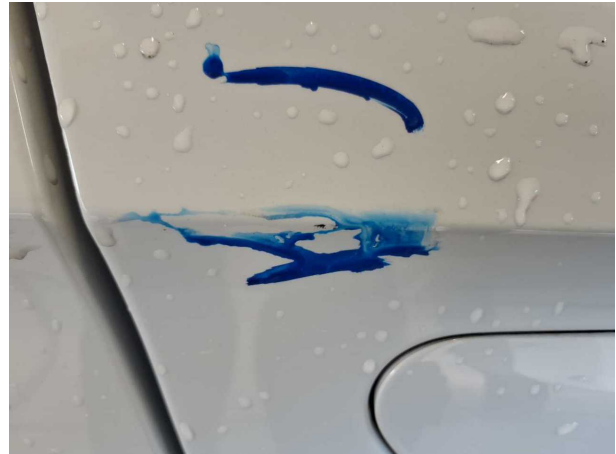
| No. | Component group | Description |
|---|---|---|
| 2 | Door - front right side | Door - Scratched - Cover / polish |

**Damage #2:** Door - front right side: Door - Scratched - Cover / polish

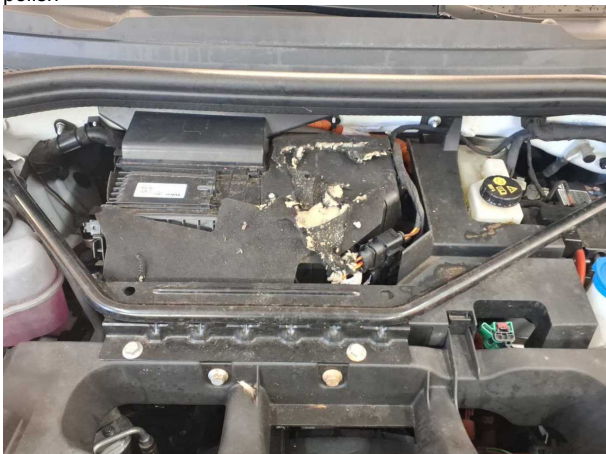
| No. | Component group | Description |
|---|---|---|
| 3 | Bonnet | Insulation lining - Damage caused by marten / rodent - Replace |

**Damage #3:** Bonnet: Insulation lining - Damage caused by marte... rodent - Replace

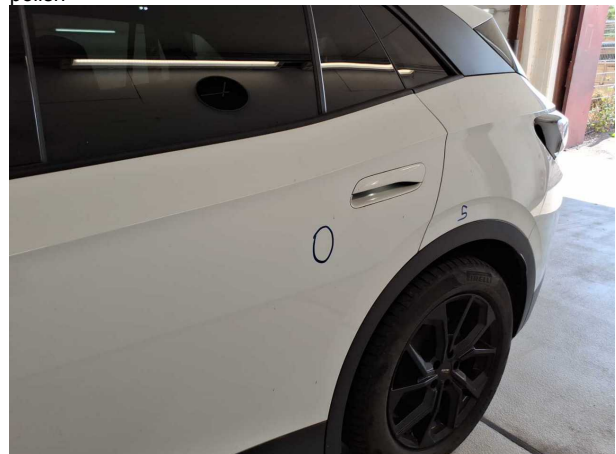
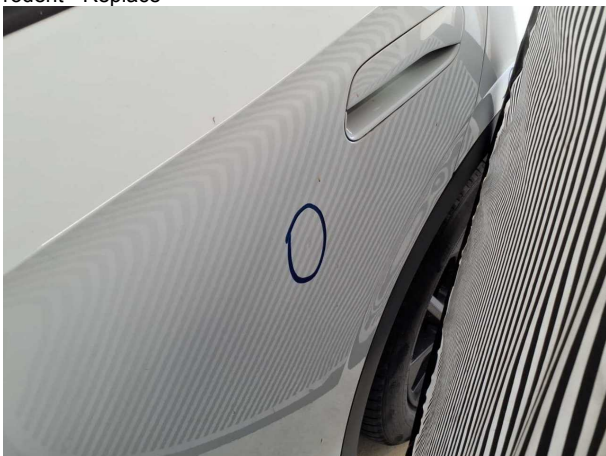
| No. | Component group | Description |
|---|---|---|
| 4 | Door - rear left side | Door - dent(s) - Smooth repair work |

**Damage #4:** Door - rear left side: Door - dent(s) - Smooth rep... work

**Damage #4:** Door - rear left side: Door - dent(s) - Smooth repair work

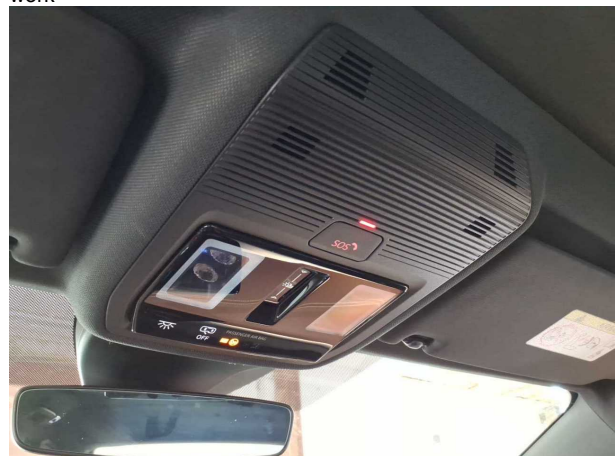
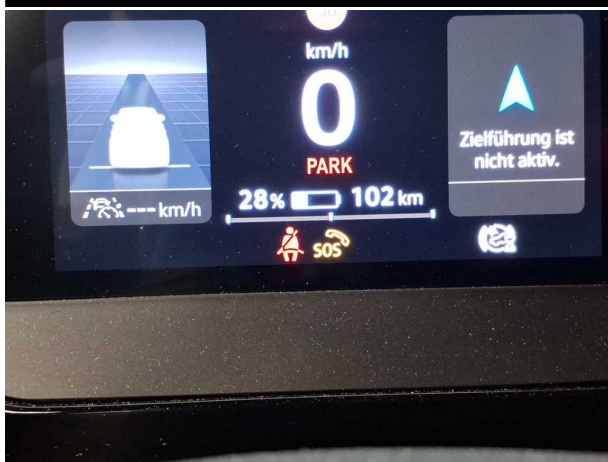
| No. | Component group | Description |
|---|---|---|
| 6 | Electronic systems | Electronic systems (SOS nicht verfügbar.) - Specify findings - Diagnosed and repair if necessary |

**Damage #6:** Electronic systems: Electronic systems (SOS ni... verfügbar.) - Specify findings - Diagnosed and repair if

**Damage #6:** Electronic systems: Electronic systems (SOS nicht verfügbar.) - Specify findings - Diagnosed and repair if necessary

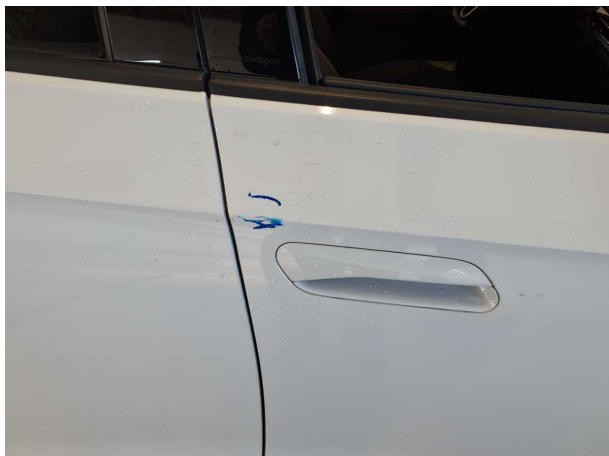
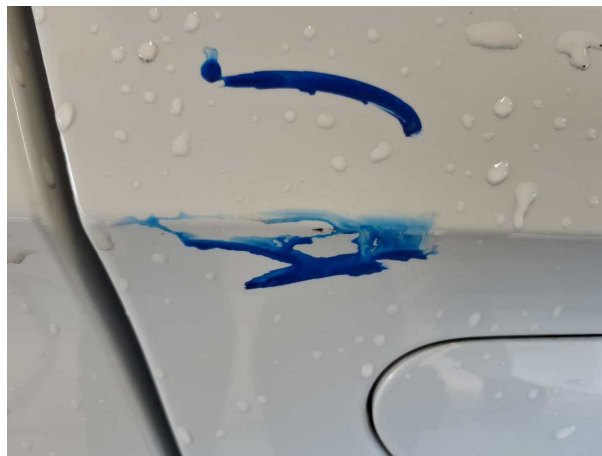
| Nr. | Bauteilgruppe | Beschreibung |
|---|---|---|
| 2 | Tür vorn rechts | Tür - verkratzt / verschürft - auslegen / polieren |

**Beschädigung #2:** Tür vorn rechts: Tür - verkratzt / verschürft - auslegen / polieren

**Beschädigung #2:** Tür vorn rechts: Tür - verkratzt / verschürft... auslegen / polieren

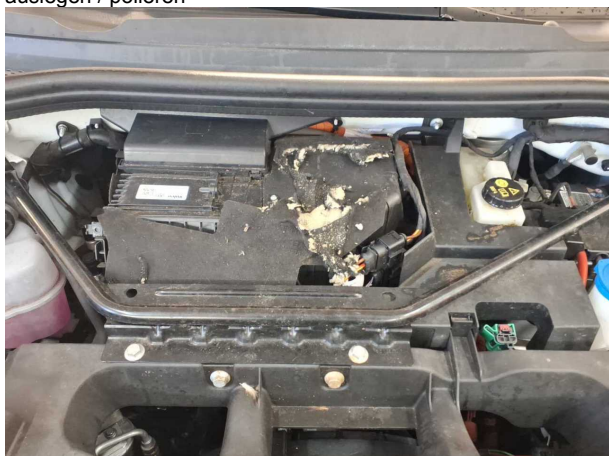
| Nr. | Bauteilgruppe | Beschreibung |
|---|---|---|
| 3 | Motorhaube | Dämmmatte - Marderschaden - erneuern |

**Beschädigung #3:** Motorhaube: Dämmmatte - Marderschaden - erneuern

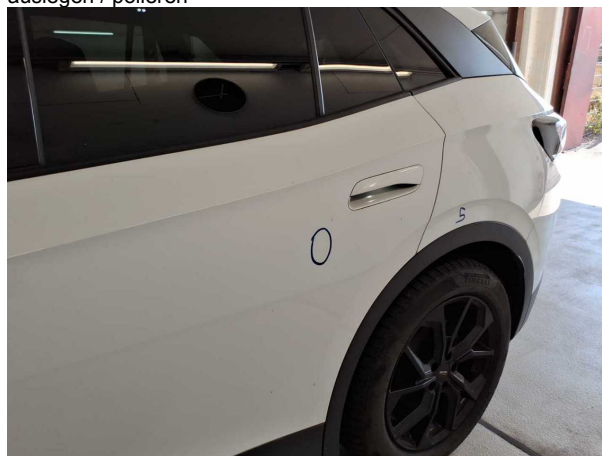
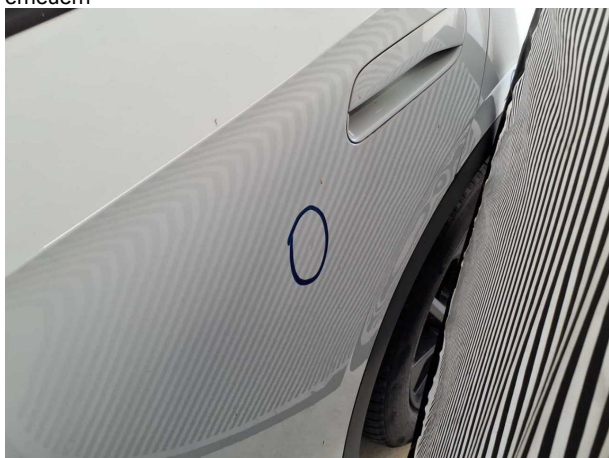
| Nr. | Bauteilgruppe | Beschreibung |
|---|---|---|
| 4 | Tür hinten links | Tür - Delle(n) - sanft instandsetzen |

**Beschädigung #4:** Tür hinten links: Tür - Delle(n) - sanft instandsetzen

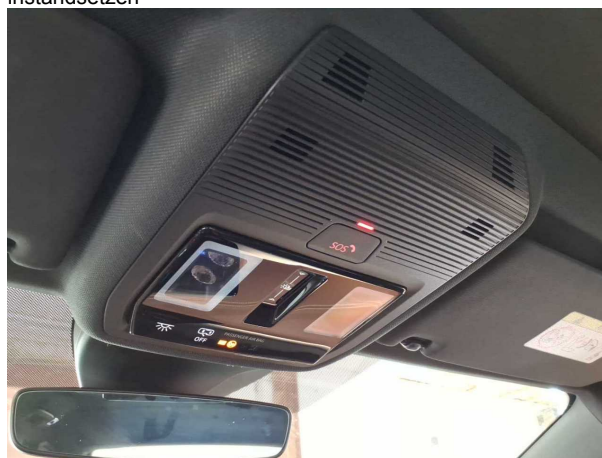
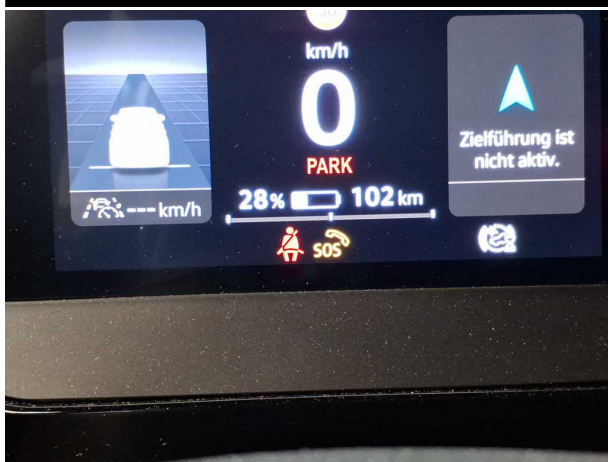
| Nr. | Bauteilgruppe | Beschreibung |
|---|---|---|
| 6 | elektronische Systeme | elektronische Systeme (SOS nicht verfügbar.) - Befund festlegen - befunden ggf. instandsetzen |

**Beschädigung #6:** elektronische Systeme: elektronische Systeme (SOS nicht verfügbar.) - Befund festlegen - befunden

**Beschädigung #6:** elektronische Systeme: elektronische Systeme  
(SOS nicht verfügbar.) - Befund festlegen - befunden ggf.
