VSSZZZ5FZN6526800

## Zustandsbericht

**TÜV SÜD Auto Service GmbH**  
Römeräcker 1  
76351 Linkenheim - Hochstetten

Inspection date: 6 Jul 2026  
**Protocol number:** 46333741  
Delivery date: 6 Jul 2026

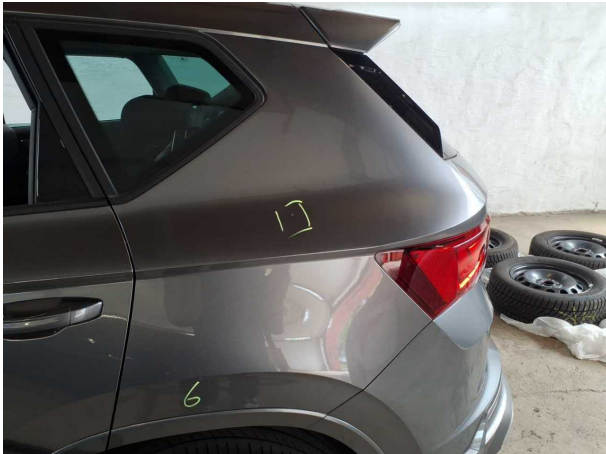
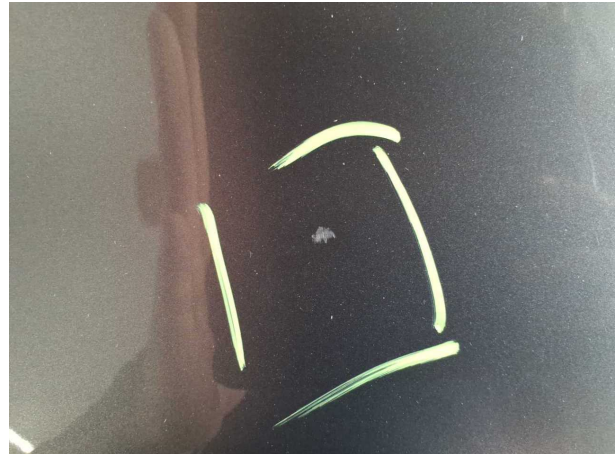
| No. | Component group | Description |
|---|---|---|
| 1 | Side panel - rear left side | Side panel - Scratch(es) - Cover / polish |

**Damage #1:** Side panel - rear left side: Side panel - Scratch(es) - Cover / polish

**Damage #1:** Side panel - rear left side: Side panel - Scratch(...) - Cover / polish

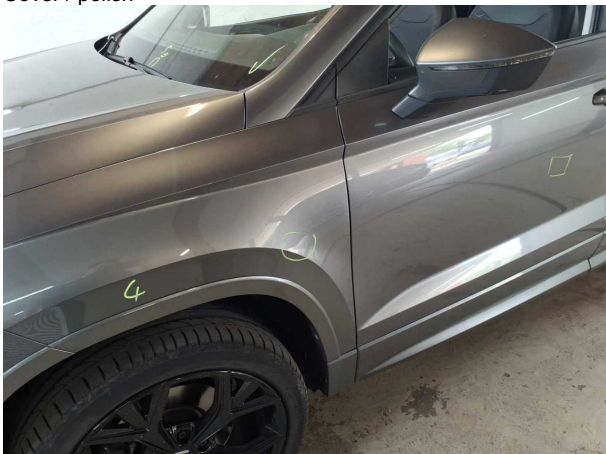
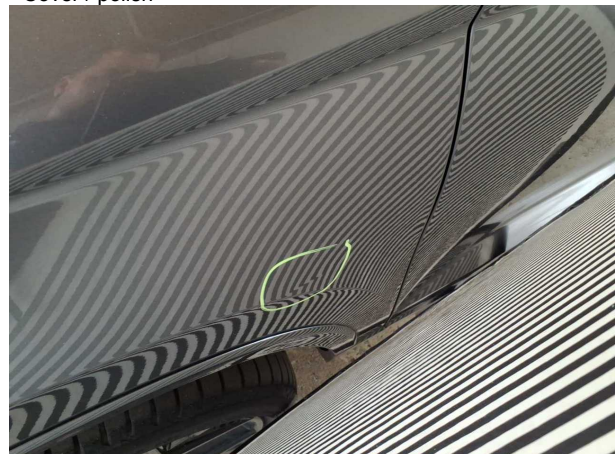
| No. | Component group | Description |
|---|---|---|
| 2 | Mudguard - left side | Mudguard - left side - dent(s) - Smooth repair work |

**Damage #2:** Mudguard - left side: Mudguard - left side - dent(s) - Smooth repair work

**Damage #2:** Mudguard - left side: Mudguard - left side - dent(...) - Smooth repair work

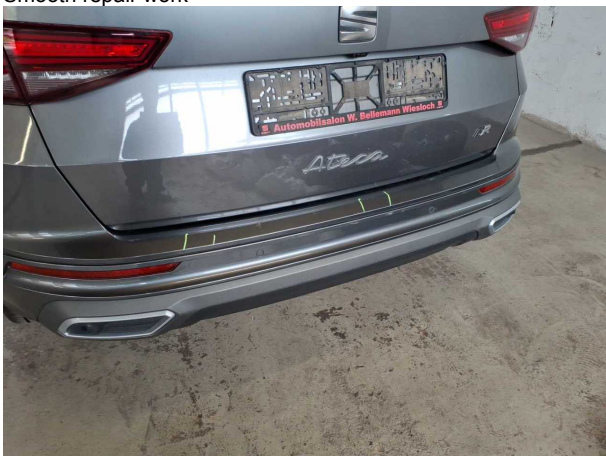
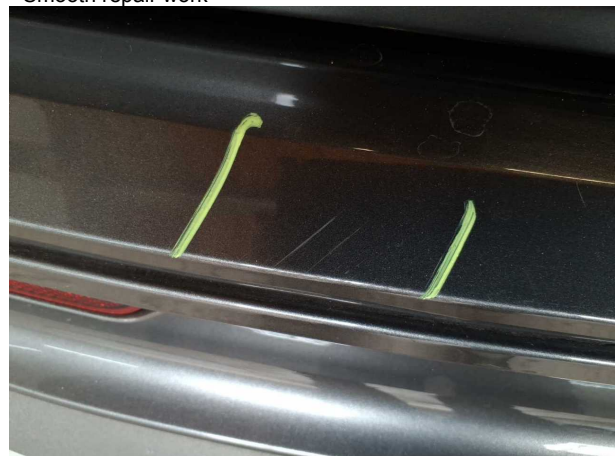
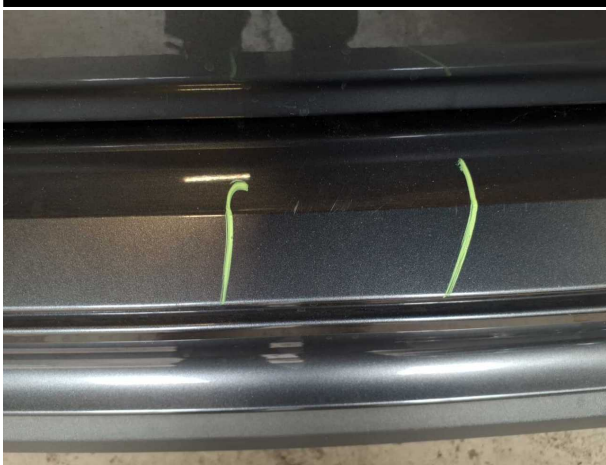
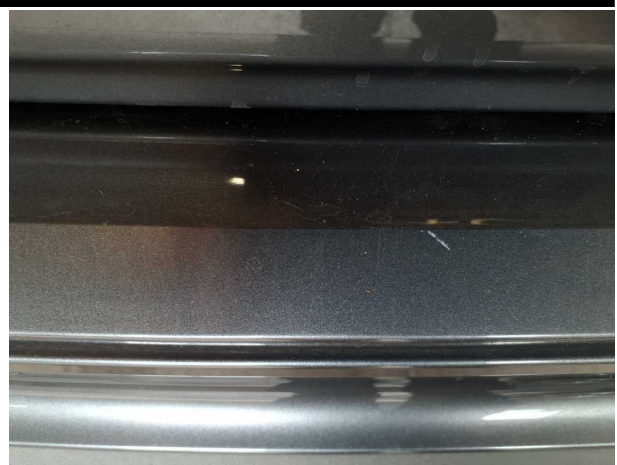
| No. | Component group | Description |
|---|---|---|
| 3 | Rear bumper | Rear bumper - Scratched - Smart repair |

**Damage #3:** Rear bumper: Rear bumper - Scratched - Smart repair

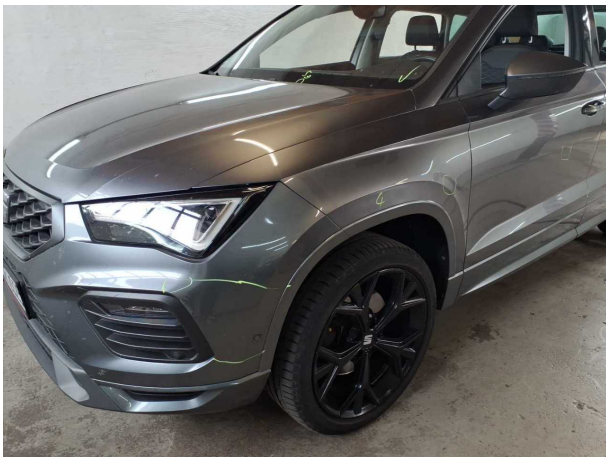
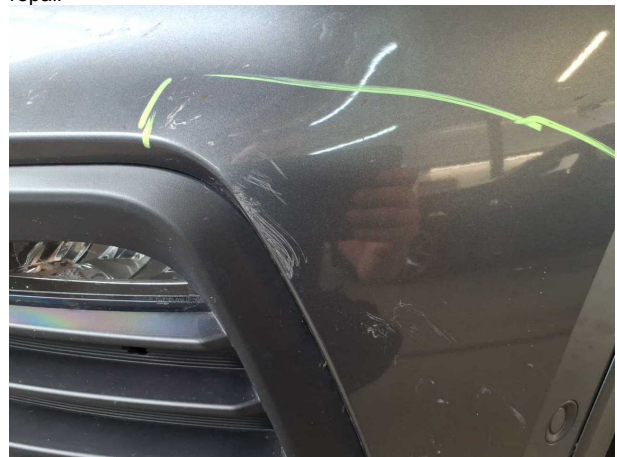
| No. | Component group | Description |
|---|---|---|
| 4 | Front bumper | Front bumper - Scratched - Repair and paint |

**Damage #4:** Front bumper: Front bumper - Scratched - Repair and paint

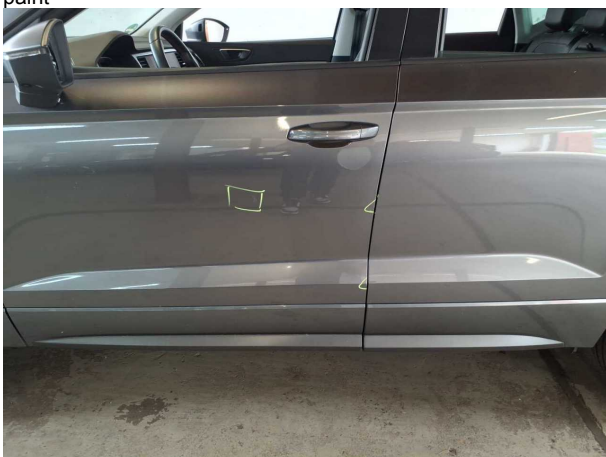
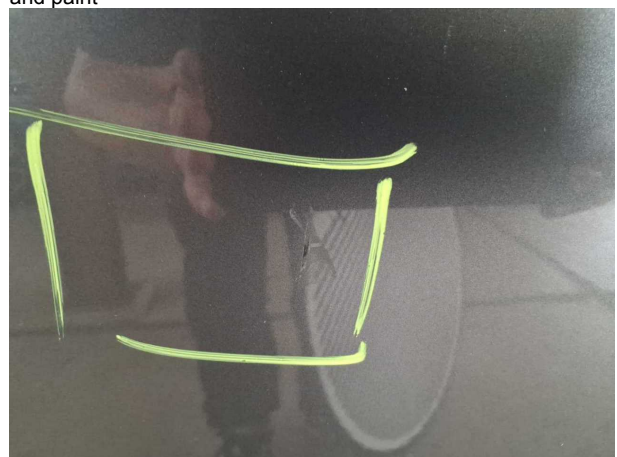
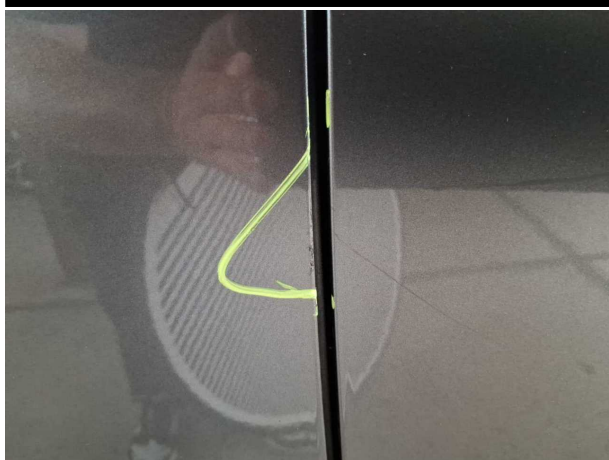
| No. | Component group | Description |
|---|---|---|
| 5 | Door - front left side | Door - Scratched - Repair and paint |

**Damage #5:** Door - front left side: Door - Scratched - Repair and paint

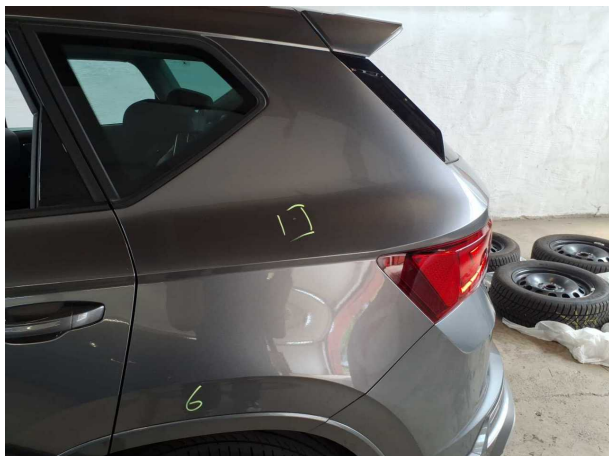
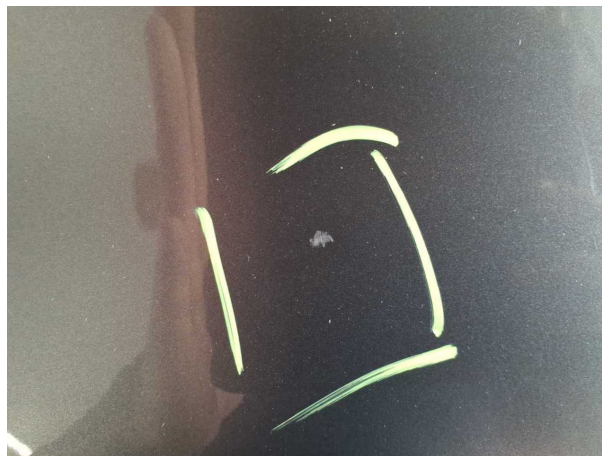
| Nr. | Bauteilgruppe | Beschreibung |
|---|---|---|
| 1 | Seitenwand links | Seitenwand - Kratzer - auslegen / polieren |

**Beschädigung #1:** Seitenwand links: Seitenwand - Kratzer - auslegen / polieren

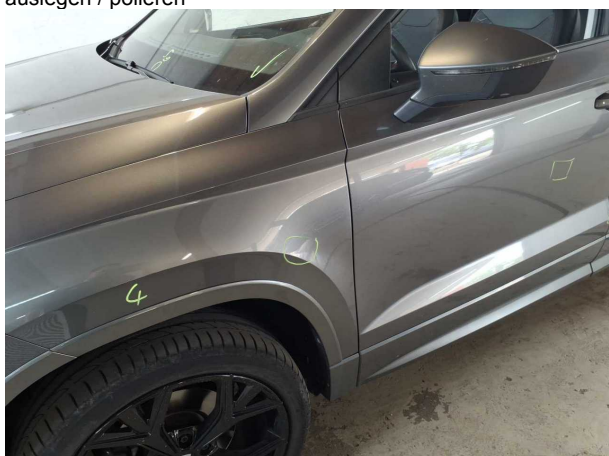
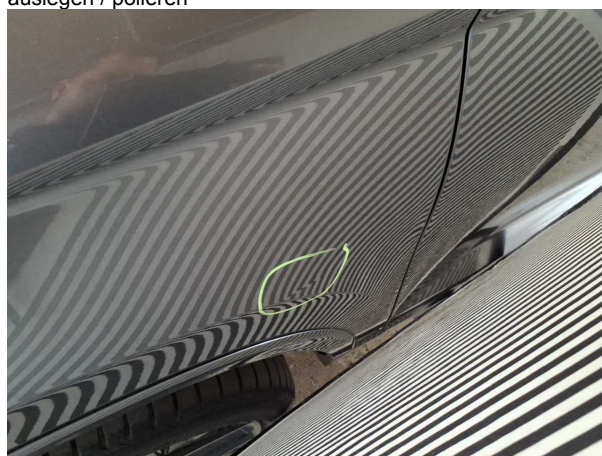
| Nr. | Bauteilgruppe | Beschreibung |
|---|---|---|
| 2 | Kotflügel links | Kotflügel links - Delle(n) - sanft instandsetzen |

**Beschädigung #2:** Kotflügel links: Kotflügel links - Delle(n) - sanft instandsetzen

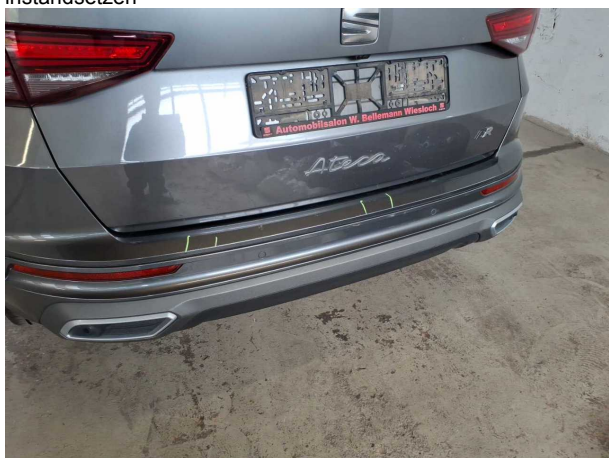
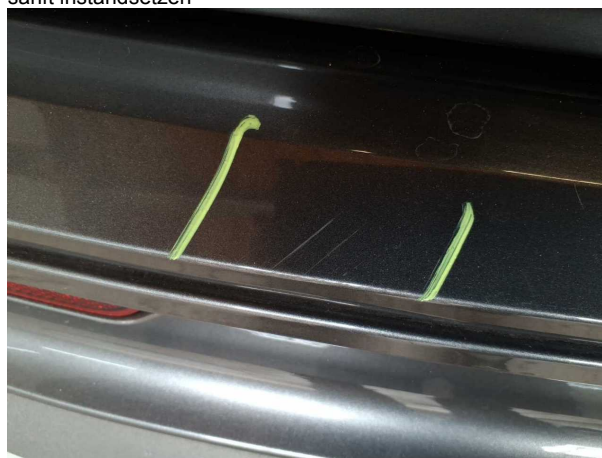
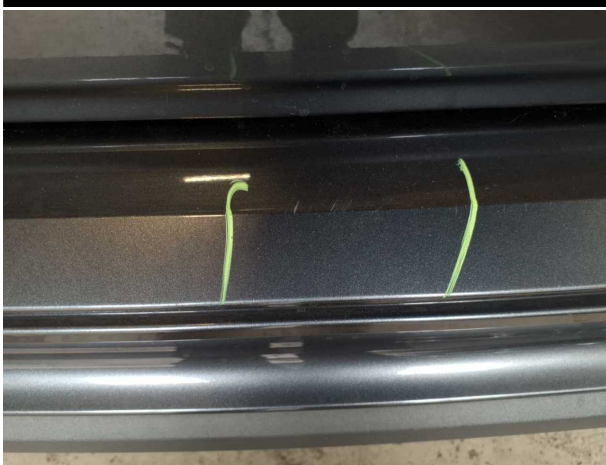
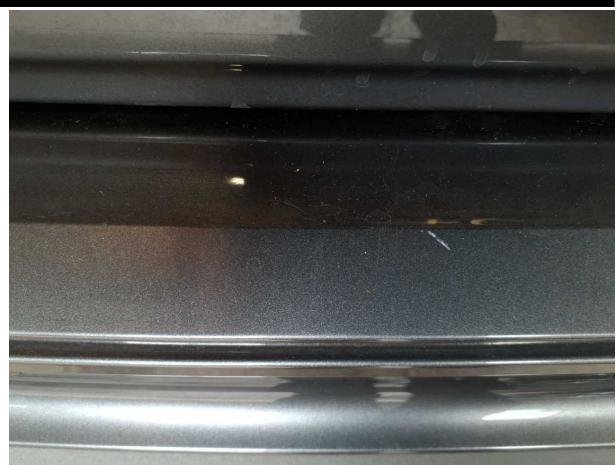
| Nr. | Bauteilgruppe | Beschreibung |
|---|---|---|
| 3 | Stoßfänger hinten | Stoßfänger hinten - verkratzt / verschürft - Smart Repair |

**Beschädigung #3:** Stossfänger hinten: Stossfänger hinten - verkratzt / verschürft - Smart Repair

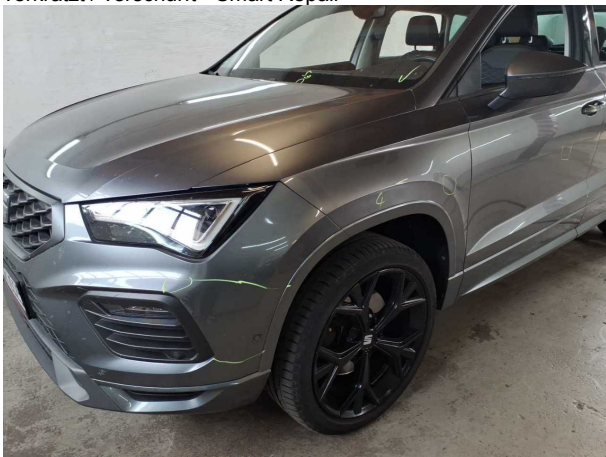
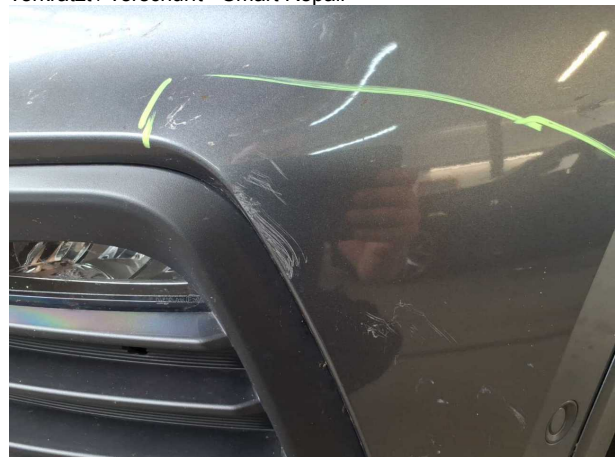
| Nr. | Bauteilgruppe | Beschreibung |
|---|---|---|
| 4 | Stoßfänger vorn | Stoßfänger vorn - verkratzt / verschürft - instandsetzen und lackieren |

**Beschädigung #4:** Stossfänger vorn: Stossfänger vorn - verkratzt / verschürft - instandsetzen und lackieren

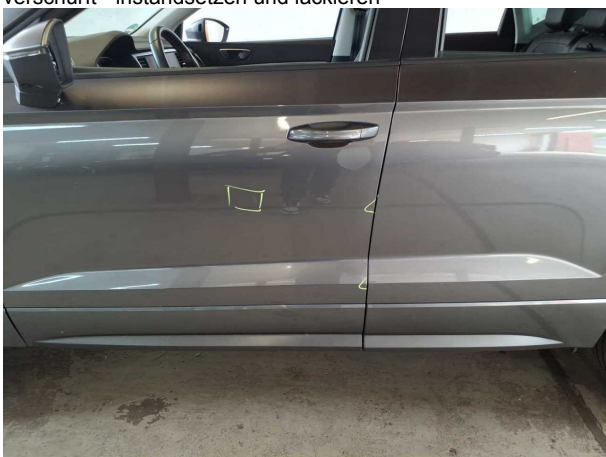
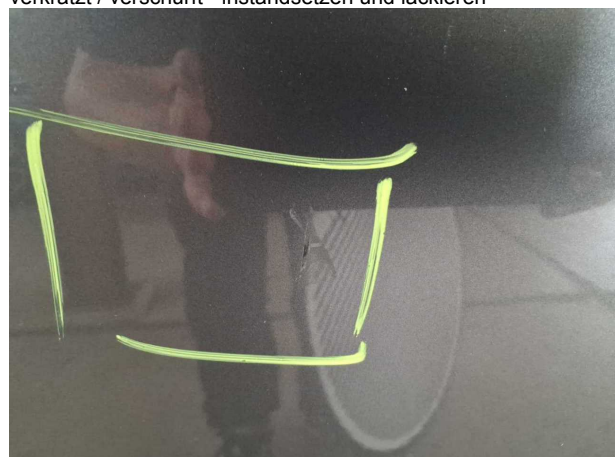
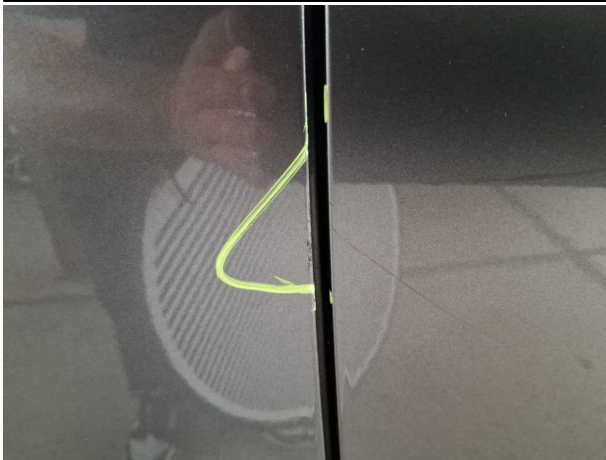
| Nr. | Bauteilgruppe | Beschreibung |
|---|---|---|
| 5 | Tür vorn links | Tür - verkratzt / verschürft - instandsetzen und lackieren |

**Beschädigung #5:** Tür vorn links: Tür - verkratzt / verschürft - instandsetzen und lackieren

**Beschädigung #5:** Tür vorn links: Tür - verkratzt / verschürft -  
instandsetzen und lackieren
