LVV Nr 4582657  
Hersteller Volvo  
Model XC40  
Variante Inscription B4 MHEV  
Listenpreis 42.621,85  
VIN YV1XZK8VFN2766456  
Erstzulassungsdatum 1.4.2022  
Kennzeichen M RU1377

# Zustandsbericht/Minderwertgutachten-Leasing

Erstzulassung	01.04.2022	Hersteller	VOLVO
Typ / Verkaufsbez.	XC40 B4 B DKG Inscription	Aufbauart	Kombi
Türen	5	Sitzplätze	5
Fahrzeug-Ident.-Nr.	YV1XZK8VFN2766456	HSN / TSN	9101 / BRQ
Schlüssel-Nr.	40516578	Km-Stand abgelesen	31904
Nächste HU §29 StVZO	04 / 2027	Energiequelle / Kraftstoff	Hybr.Benzin/E
Zylinderanzahl	4 / Reihenmotor	Leistung (kW)	145
Hubraum (ccm)	1969	Schadstoffklasse:	EURO6;WLTP;AP;PI/CI; M, N1 I
Antriebsart	Frontantrieb	Getriebe / Gänge	Automatik / 7
Felgen	Leichtmetall	Farbe (Hersteller)	Thunder Grey / 72800
Polster / Farbe	Leder / Schwarz

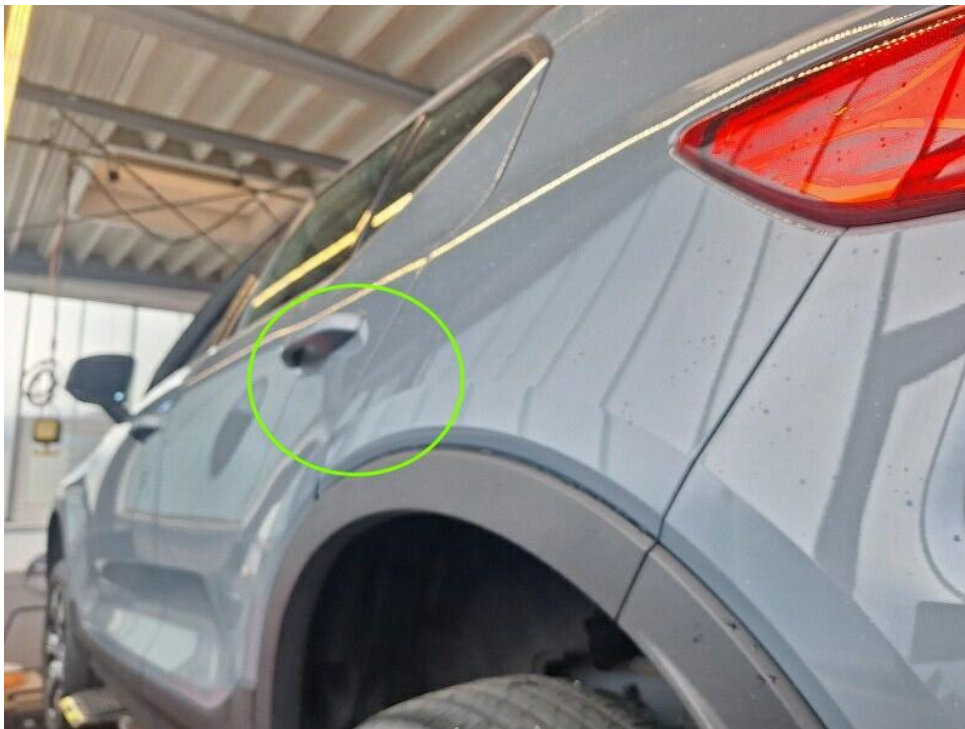
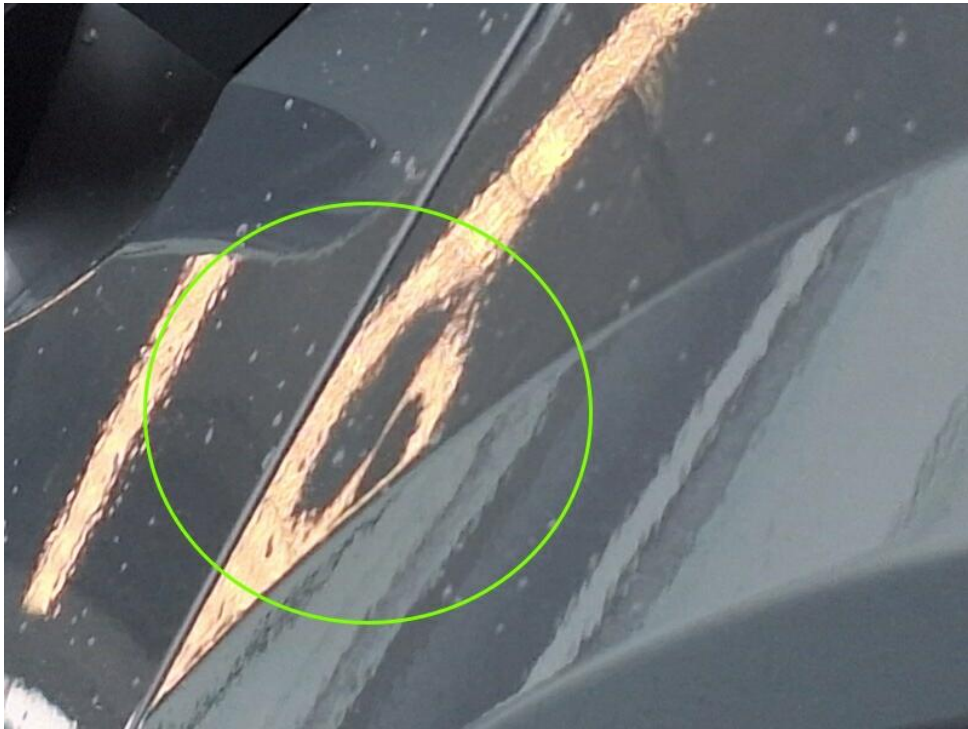
Bild 14 : Seitenteil hinten links eingedellt

Bild 15 : Seitenteil hinten links eingedellt

1. Seitenteil hinten links eingedellt, drücken (Bild 14, 15)
2. Motor Ölfeucht, prüfen und Befund festlegen, Schadenerweiterung möglich (Bild 16)
