Zustandsbericht

Kunde :	Allane SE HCBE	Amtl. Kennzeichen :	UN-E 308E
Berichtsnummer :	0000000923093-DE926		
Referenznummer:	31187825

Hyundai Kona (OS)(2017->) Trend Elektro 2WD

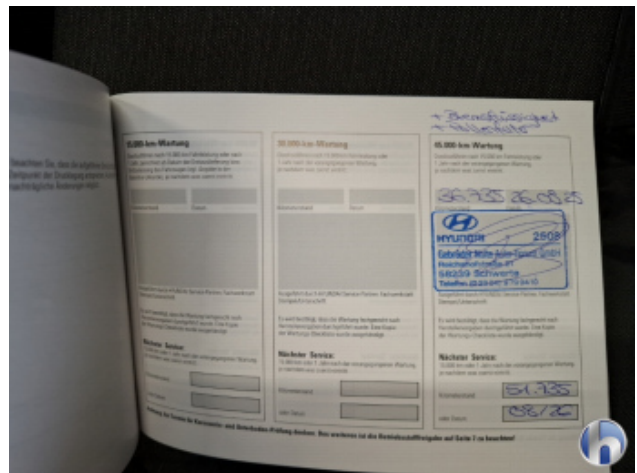
Serviceheft/Nachweis

Klimaanlage:	Die Klimaanlage konnte bei der Besichtigung nur eingeschränkt geprüft werden.
Sitzheizung:	Eingeschränkt geprüft
Lichtanlage:	Die Lichtanlage konnte zum Besichtigungszeitpunkt nur eingeschränkt geprüft werden.
Sonnendach/ Verdeck:	In Ordnung
Bremsanlage:	Die Bremsanlage wurde durch eine Inaugenscheinnahme geprüft.
Motorlauf:	Die Überprüfung des Motorlaufs war nur eingeschränkt möglich. Dabei wurden keine akustischen bzw. visuellen Auffälligkeiten festgestellt.
Hinweis:	*Wartung fehlen ! 15000km/12Monate !

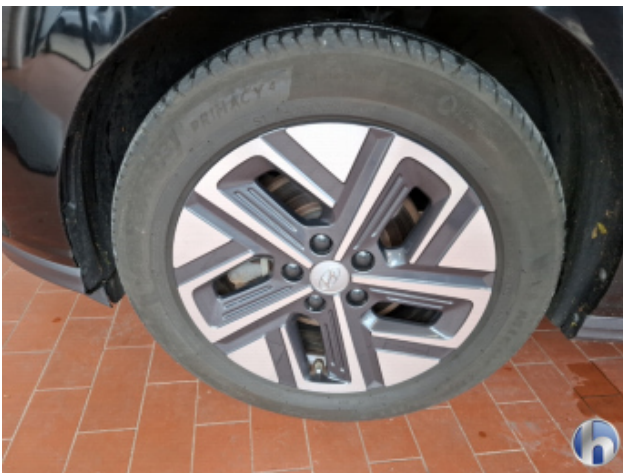
Bereifung

Reifenart / Felgentyp:	Sommerreifen	Aluminium original
1. Achse - links / Zust.	Michelin	215/55/R17/94V 5 mm
1. Achse - rechts / Zust.	Michelin	215/55/R17/94V 5 mm
2. Achse - links / Zust.	Michelin	215/55/R17/94V 5 mm
2. Achse - rechts / Zust.	Michelin	215/55/R17/94V 5 mm
Verkehrssicherheit:	Verkehrssicher
