- 0.1. Fabrikmarke (Firmenname des Herstellers): SKODA
 0.2. Typ: Variante: Version:
 NS ACNPA1 RAD7AD7GC0064BI3NS5N1B0A
 0.2.1. Handelsbezeichnung: KODIAQ

Zustandsbericht/Minderwertgutachten-Leasing

Erstzulassung	22.04.2024	Letzte Zulassung	22.04.2024
Fahrzeugart	Personenkraftwagen	Hersteller	Skoda
Typ / Verkaufsbez.	Kodiaq (NS)(2016->) / Kodiaq 2.0 TSI RS 4x4 OPF (EURO 6d)	Aufbauart	Geländewagen
Türen	5	Sitzplätze	5
Fahrzeug-Ident.-Nr.	TMBLU7NS2R8038266	HSN / TSN	8004 / AXG
DAT Europa-Code®	018000900100002	DAT Marktindex	DE004 6429
Km-Stand abgelesen	33765	Nächste HU §29 StVZO	04 / 2027
Energiequelle / Kraftstoff	Benzin	Zylinderanzahl	4 / Reihenmotor
Leistung (kW)	180	Hubraum (ccm)	1984
Schadstoffklasse:	EURO6;WLTP;AP;PI/CI; M, Antriebsart		Allrad
Getriebe / Gänge	N1 I DSG / 7	Felgen	Leichtmetall
Farbe	Grau / 5X, LF7C	Polster / Farbe	Stoff / Anthrazit

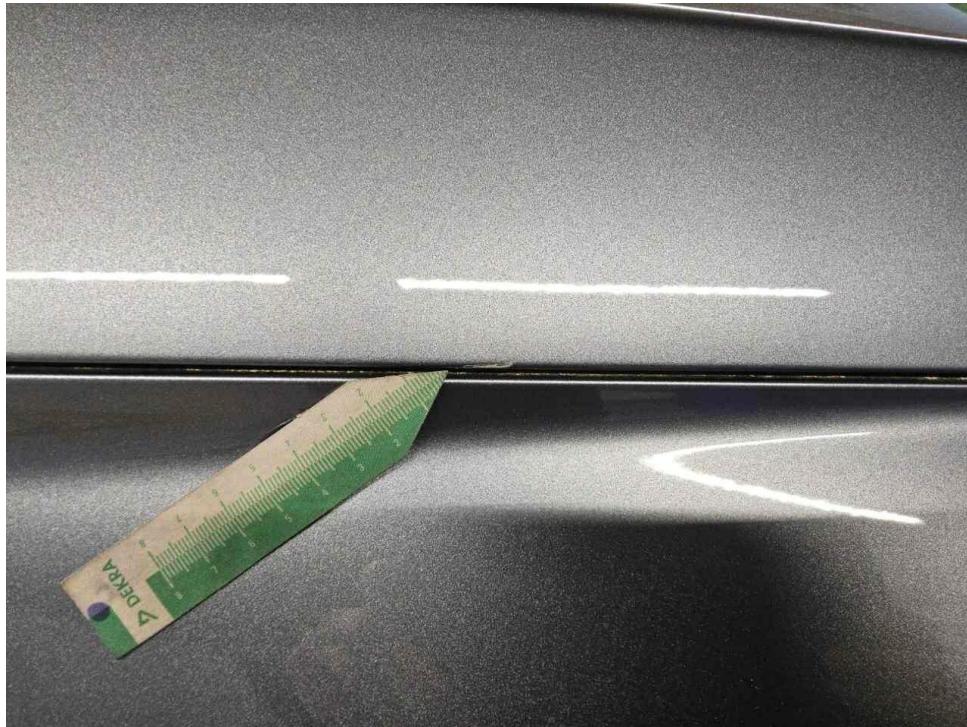
Bild 16 : Motorhaube Lackierung, zerkratzt, Gebrauchsspur

Bild 17 : Motorhaube Lackierung, zerkratzt, Gebrauchsspur

Tür hinten rechts Lackierung, zerkratzt,
Gebrauchsspur (Bild 22, 23)
Tür vorne rechts Lackierung, zerkratzt,
Gebrauchsspur (Bild 20, 21)
Motorhaube Lackierung, zerkratzt,
Gebrauchsspur (Bild 16, 17)

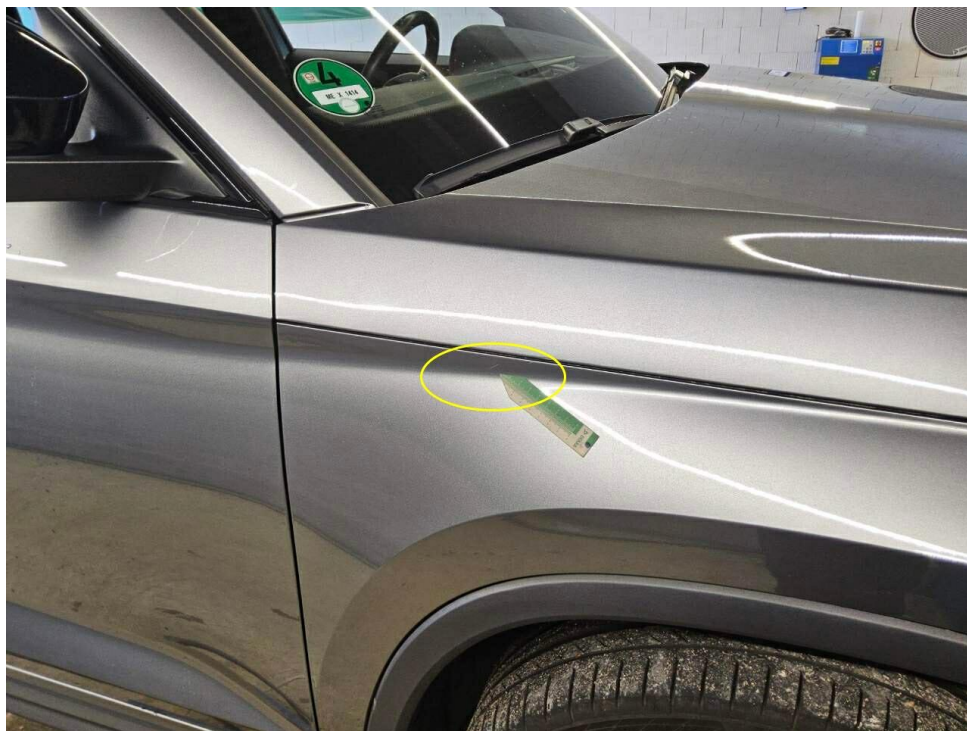
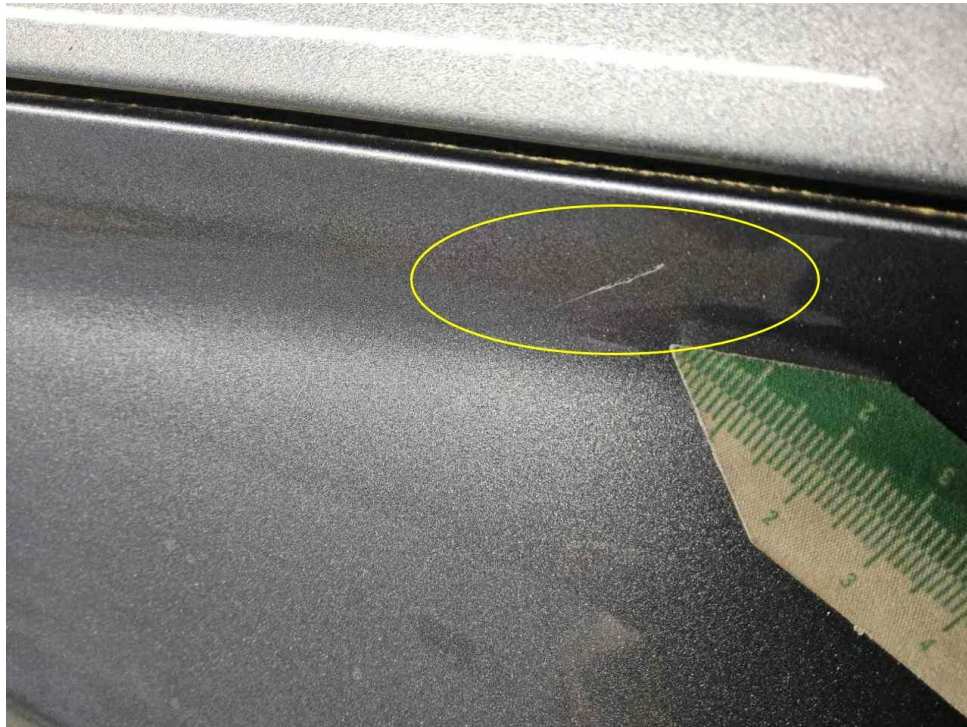
Bild 18 : Kotflügel vorne rechts Lackierung, zerkratzt, smart repair

Bild 19 : Kotflügel vorne rechts Lackierung, zerkratzt, smart repair

1. Türe hinten links, Kantenschutz gebrochenen, erneuern (Bild 26, 27)
2. Steckdosenabdeckung gebrochen, erneuern (Bild 28, 29)
3. Radlaufblende hinten links zerkratzt, erneuern (Bild 30, 31, 32)
4. Tür vorne links Einstieg, zerkratzt, smart repair (Bild 24, 25)
5. Kotflügel vorne rechts Lackierung, zerkratzt, smart repair (Bild 18, 19)

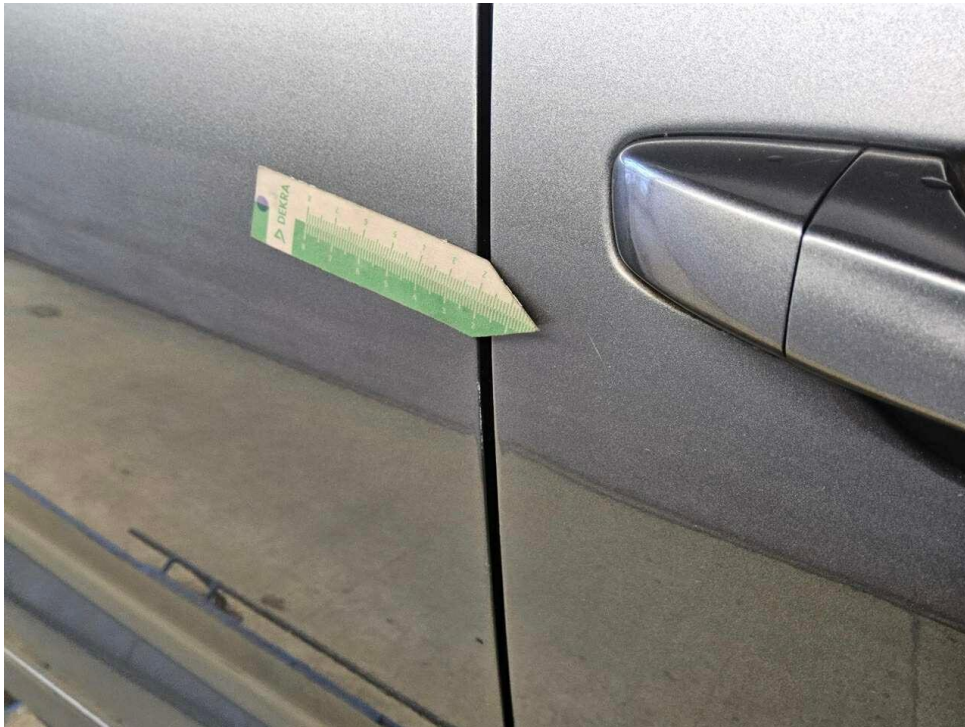
Bild 20 : Tür vorne rechts Lackierung, zerkratzt, Gebrauchsspur

Bild 21 : Tür vorne rechts Lackierung, zerkratzt, Gebrauchsspur

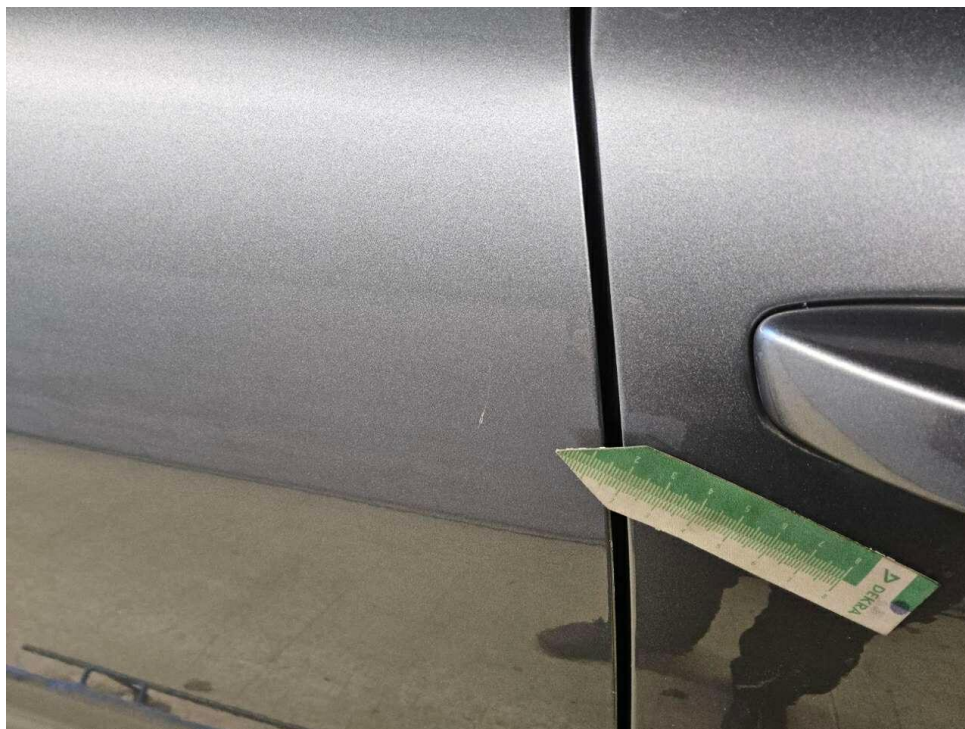
Bild 22 : Tür hinten rechts Lackierung, zerkratzt, Gebrauchsspur

Bild 23 : Tür hinten rechts Lackierung, zerkratzt, Gebrauchsspur

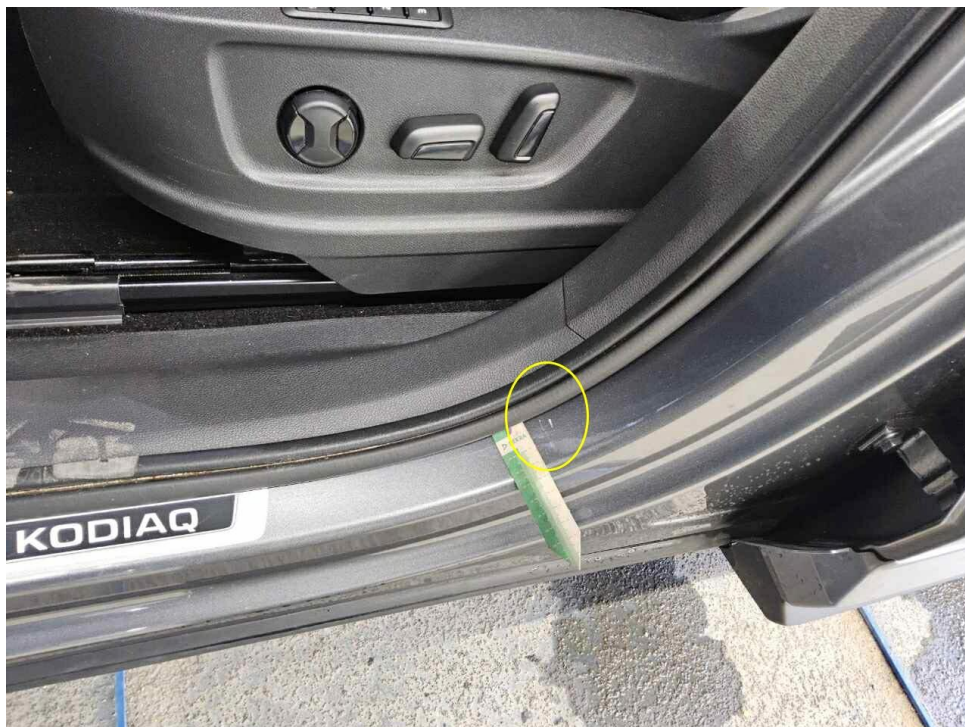
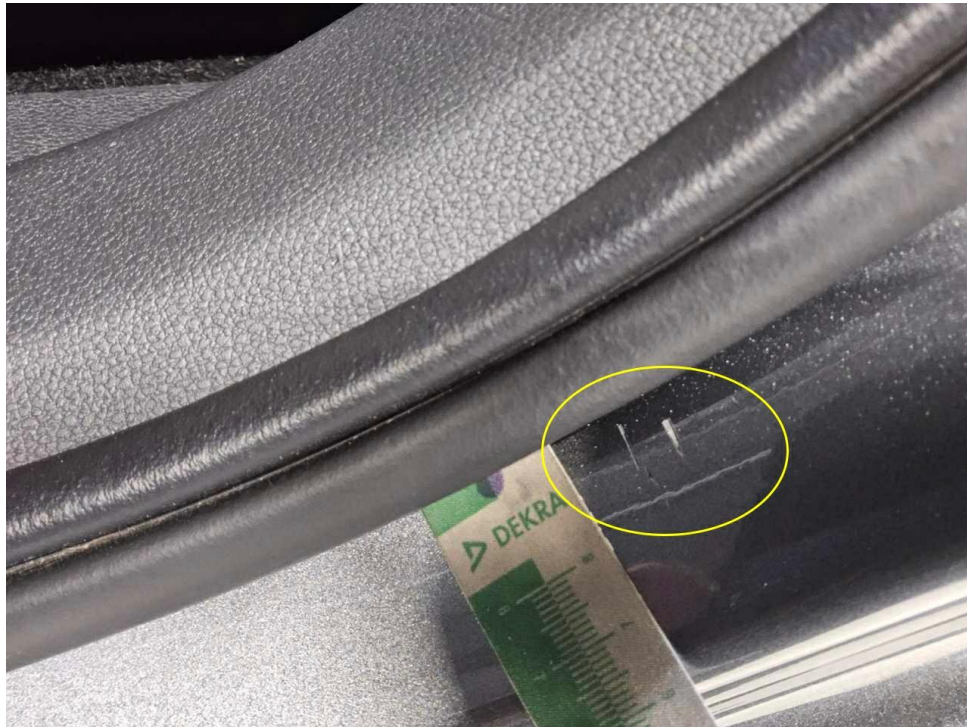
Bild 24 : Tür vorne links Einstieg, zerkratzt, smart repair

Bild 25 : Tür vorne links Einstieg, zerkratzt, smart repair

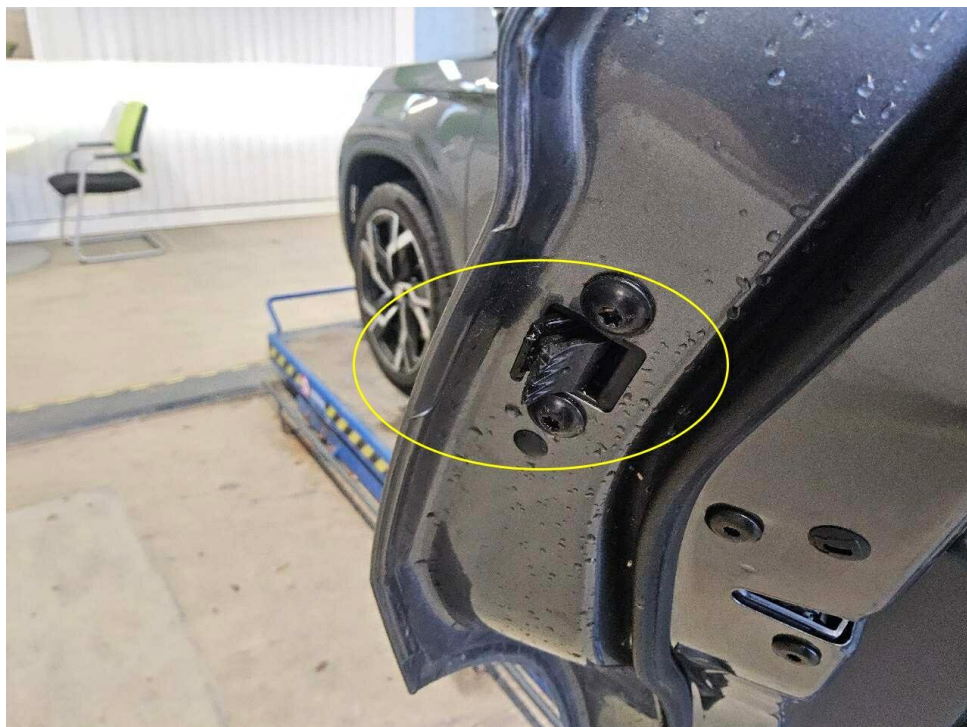
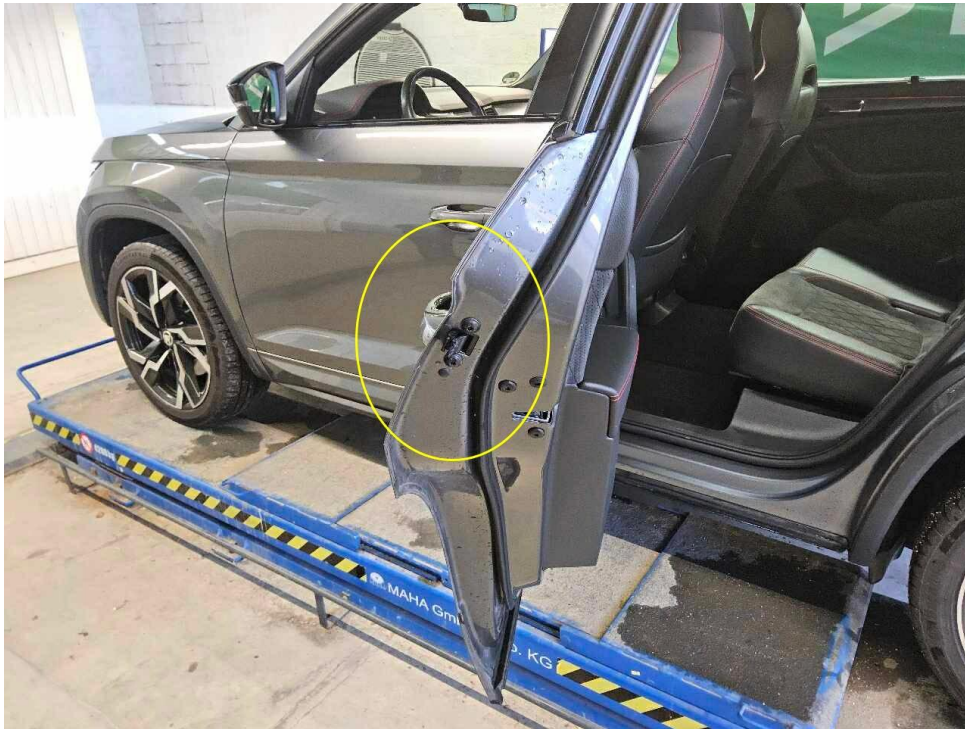
Bild 26 : Türe hinten links, Kantenschutz gebrochenen

Bild 27 : Türe hinten links, Kantenschutz gebrochenen

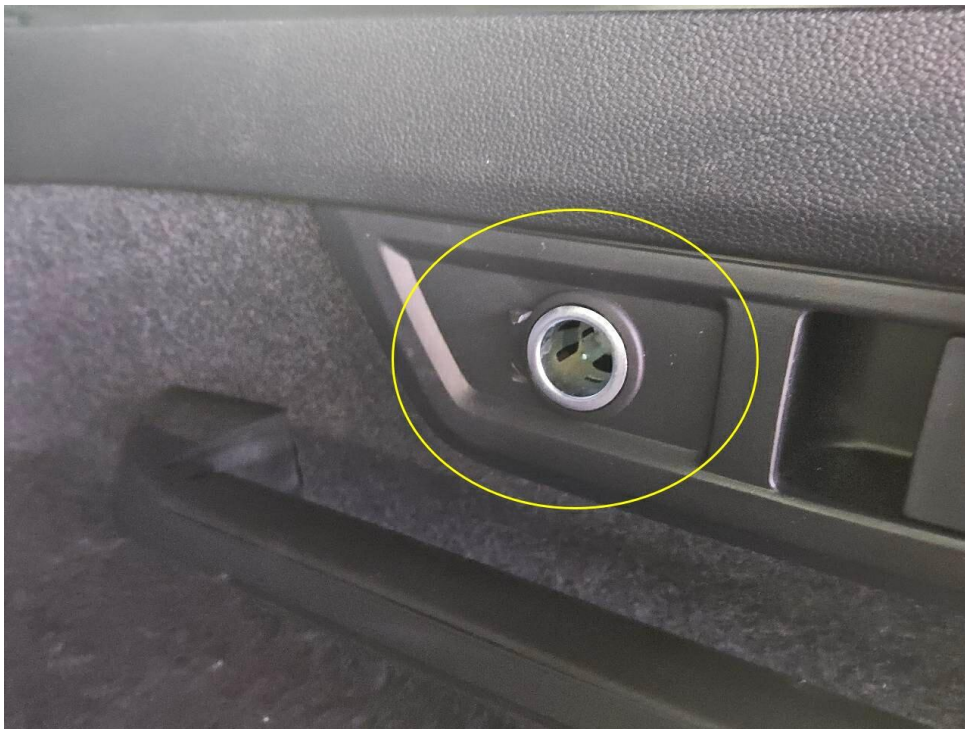
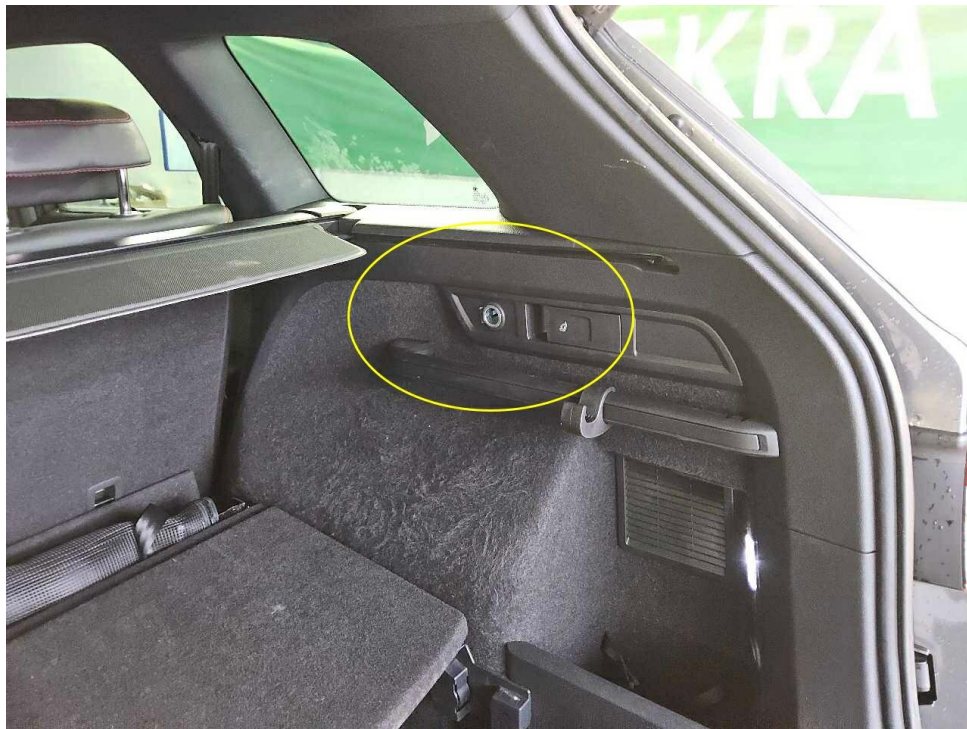
Bild 28 : Steckdosenabdeckung gebrochen

Bild 29 : Steckdosenabdeckung gebrochen

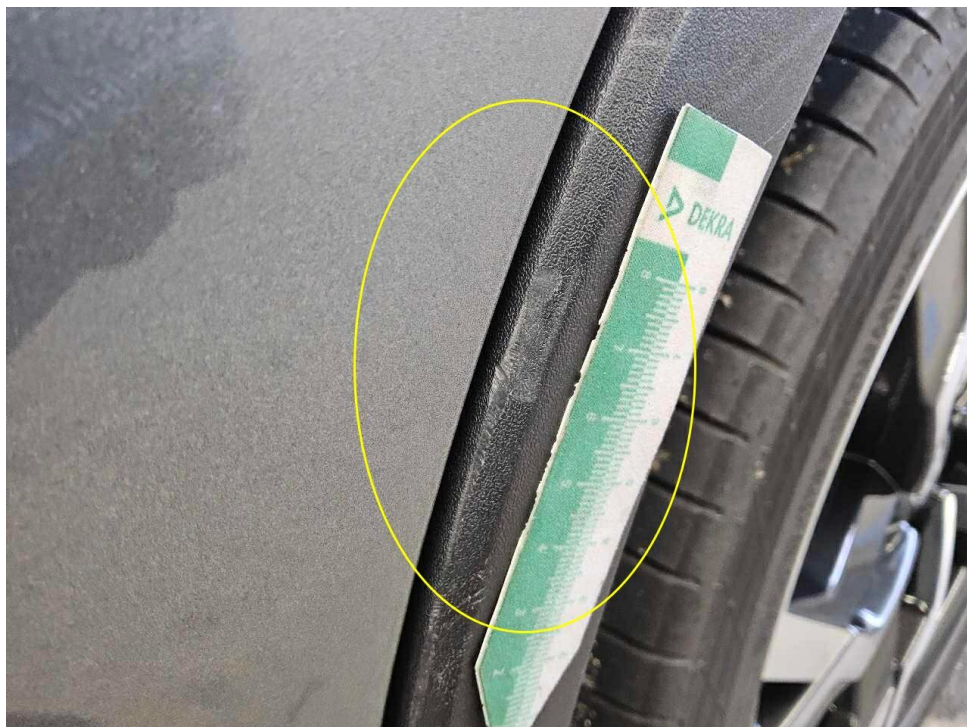
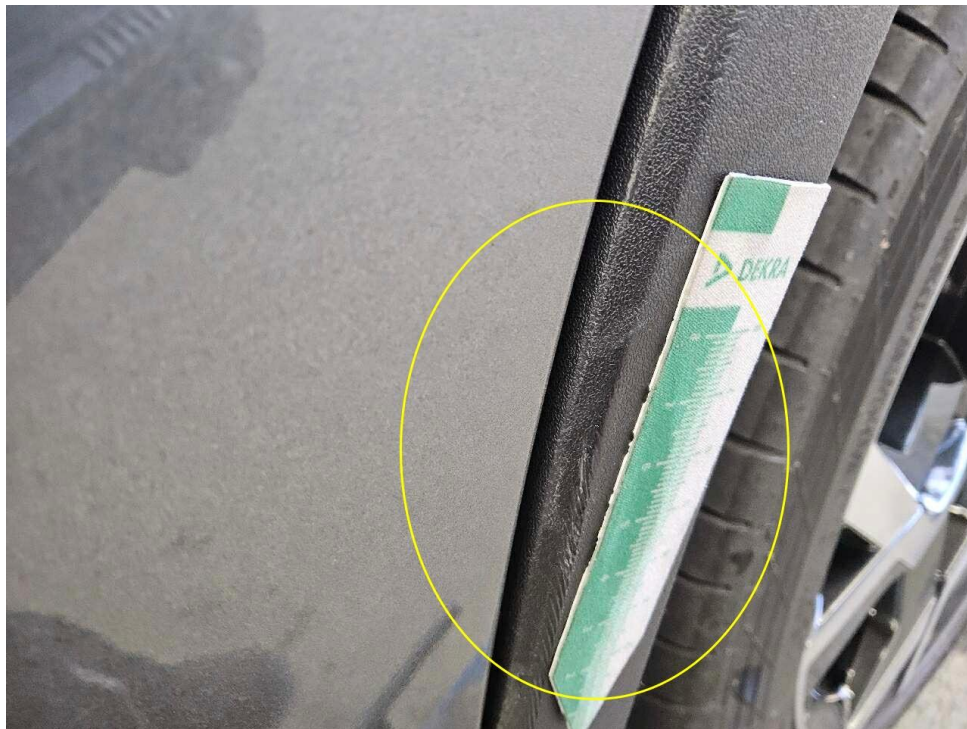
Bild 30 : Radlaufblende hinten links zerkratzt

Bild 31 : Radlaufblende hinten links zerkratzt

Bild 32 : Radlaufblende hinten links zerkratzt
