## Zustandsbericht

| Berichtsnummer : | 0000000925491-DE926 | | |

#### Kia Sportage (NQ5)(2021->) Plug-in Hybrid 4WD

| Fahrzeug-Ident.-Nr.: | U5YPV81HDNL018388 | Laufleistung abgelesen: | 45458 km<br>16.06.2026 Obere<br>Lichtenplatzer Str. 304,<br>42278 Wuppertal |

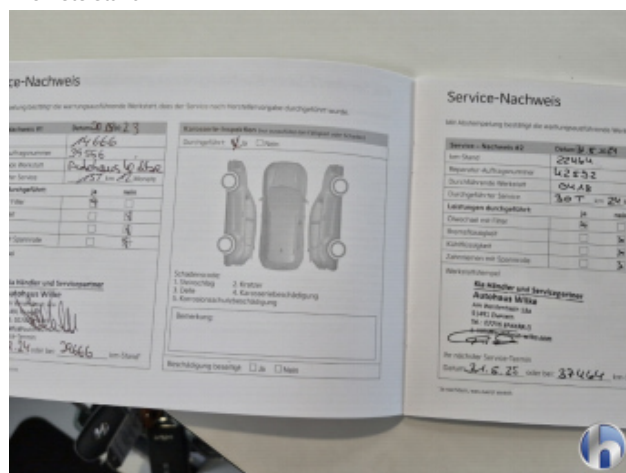
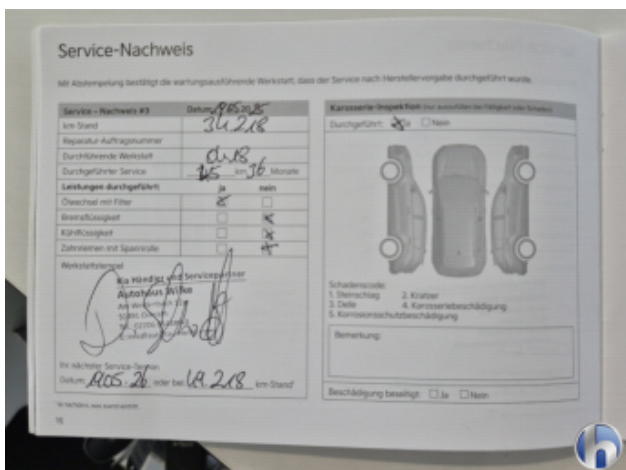
Serviceheft/Nachweis

| Durchgeführte Technikprüfung | |
|---|---|
| <b>Hinweis:</b> | *Serviceintervall nach Herstellervorgaben bei 1.Service überzogen (12 Monate / 15.000 km) Service 05/2026 nicht durchgeführt. Wertminderung sowie Verlust der Herstellergarantie und jeglicher Kulanz möglich. |

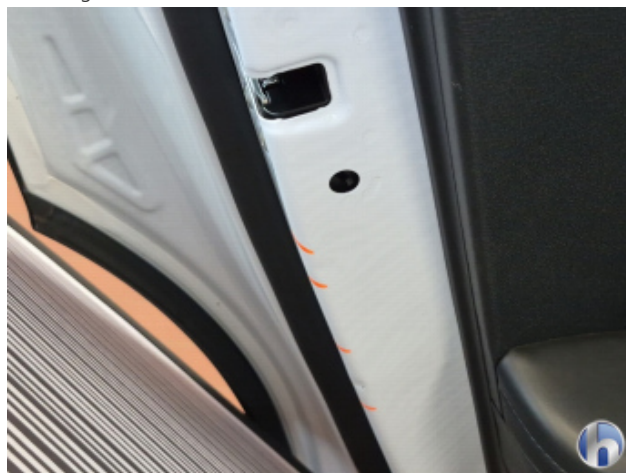
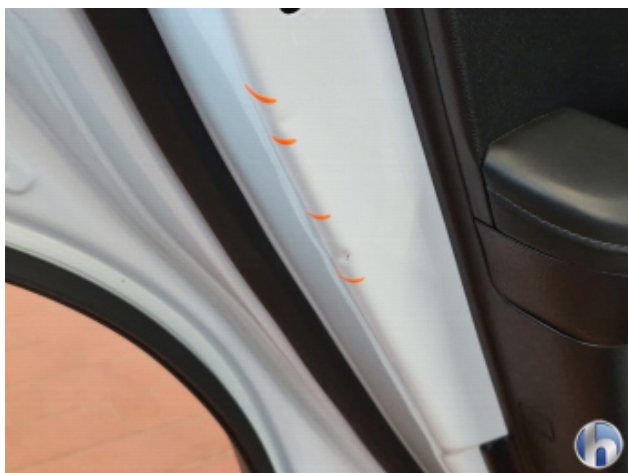
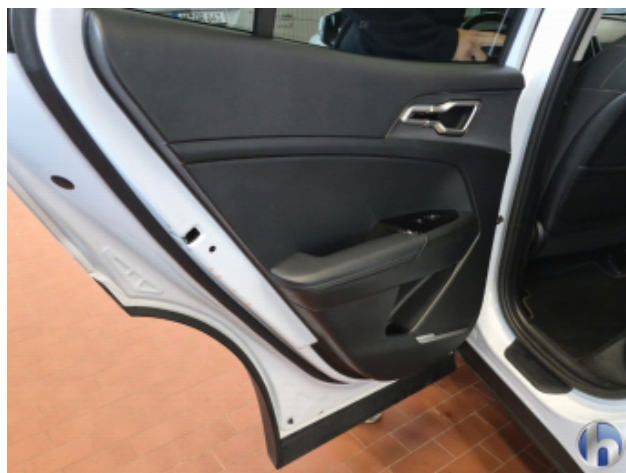
| | Bauteil | Schaden | Rep.-Art |
|---|---|---|---|
| 1. | Tür Hinten - Links | Beschädigt | Sanft Instandsetzen |

1. Tür Hinten - Links  
**Beschädigt - Sanft Instandsetzen**

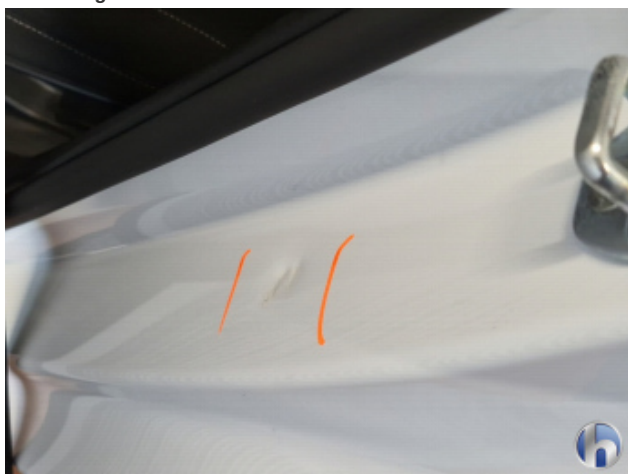
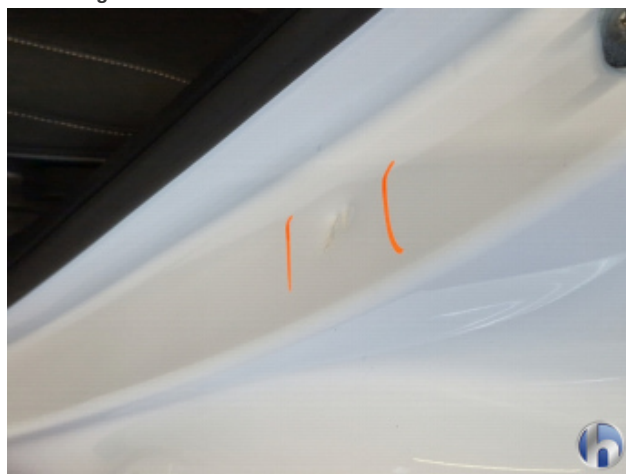
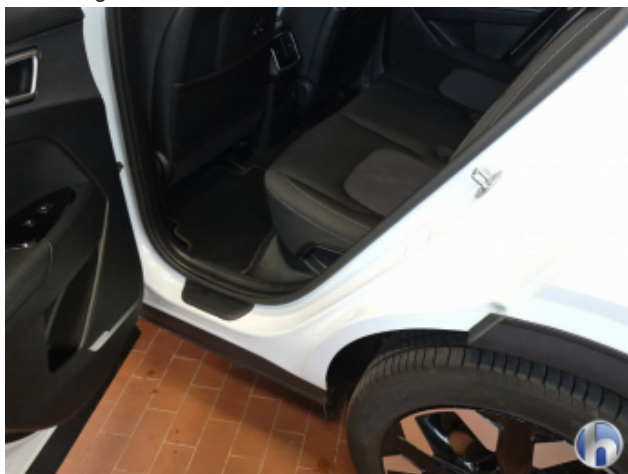
| | Bauteil | Schaden | Rep.-Art |
|---|---|---|---|
| 2. | Türeinstieg Hinten - Links | Beschädigt | Sanft Instandsetzen |

2. Türeinstieg Hinten - Links  
**Beschädigt - Sanft Instandsetzen**

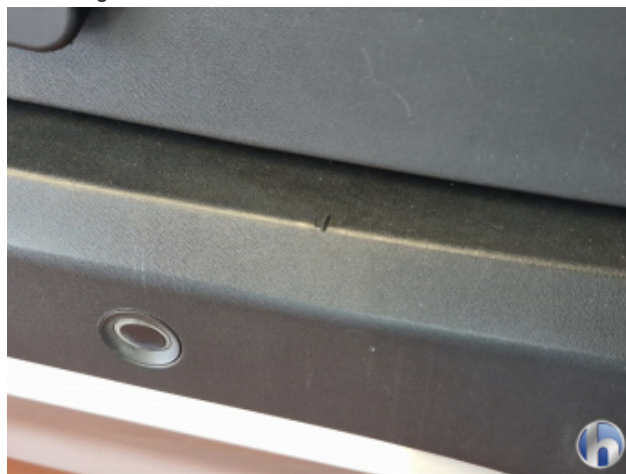
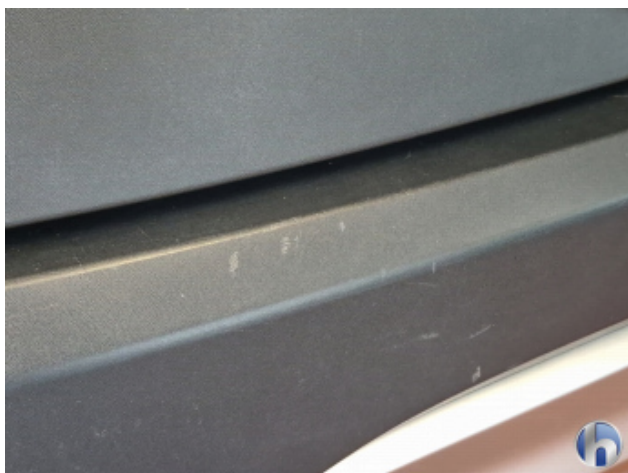
| | Bauteil | Schaden | Rep.-Art |
|---|---|---|---|
| 3. | Stoßfänger Hinten | Gebrauchsspuren | Ohne Reparatur |

3. Stoßfänger Hinten  
**Gebrauchsspuren - Ohne Reparatur**

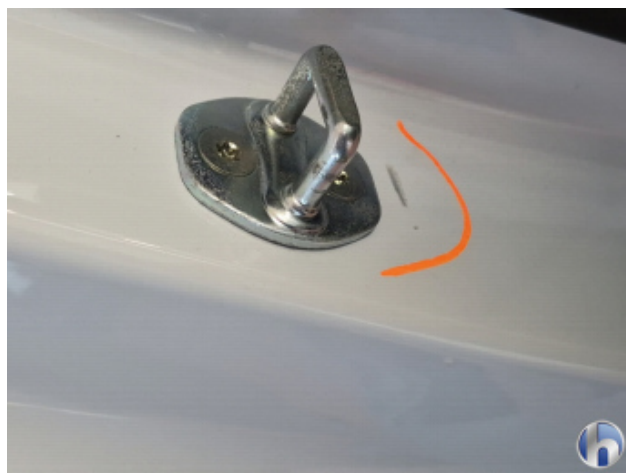
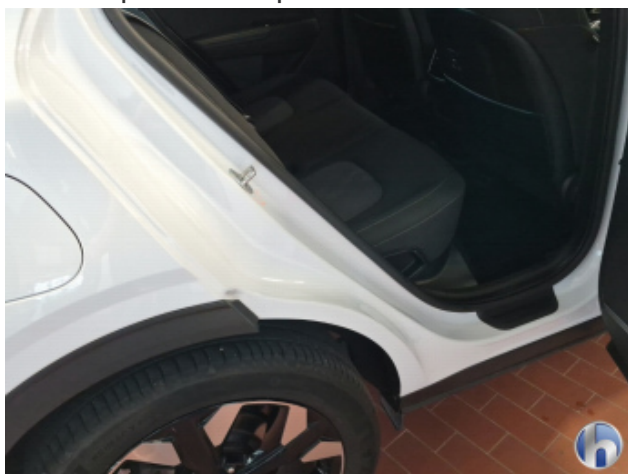
| | Bauteil | Schaden | Rep.-Art |
|---|---|---|---|
| 4. | Türeinstieg Hinten - Rechts | Beschädigt | Smart Repair |

4. Türeinstieg Hinten - Rechts  
**Beschädigt - Smart Repair**

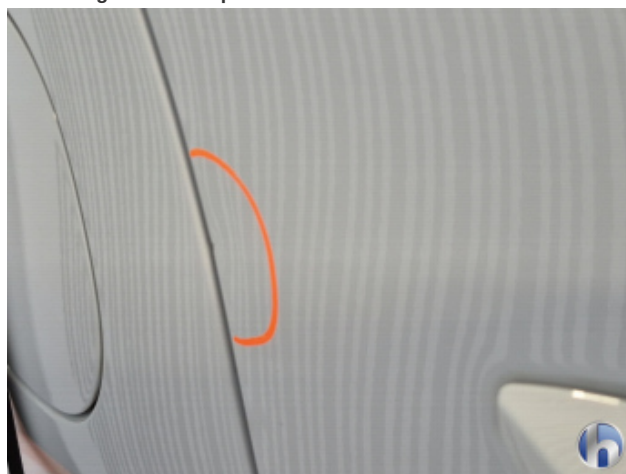
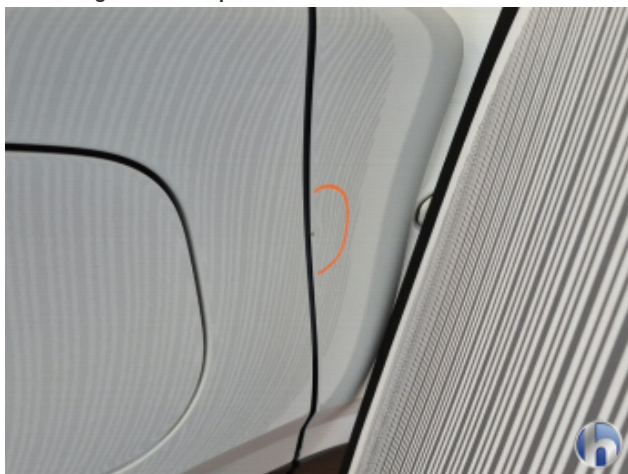
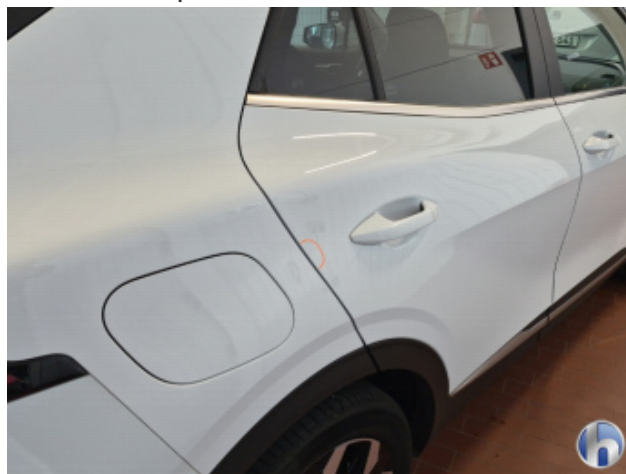
| | Bauteil | Schaden | Rep.-Art |
|---|---|---|---|
| 5. | Tür Hinten - Rechts | 1 Delle | Smart Repair |

5. Tür Hinten - Rechts  
**1 Delle - Smart Repair**

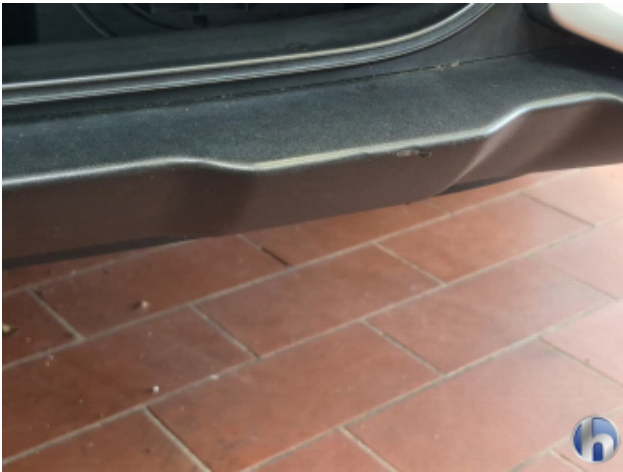
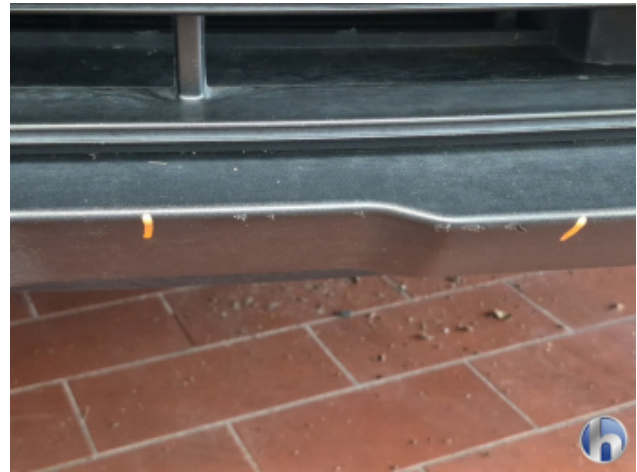
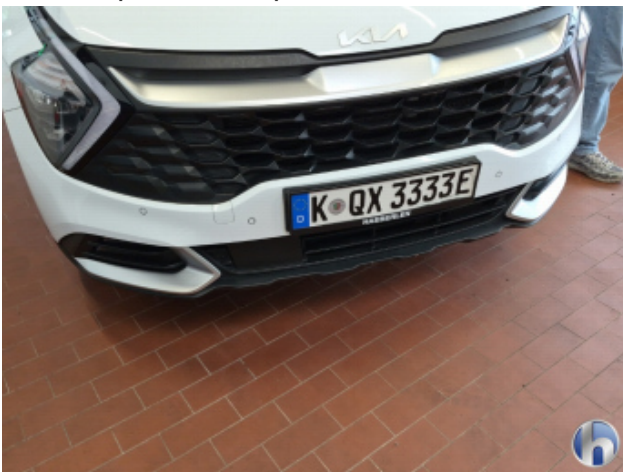
| | Bauteil | Schaden | Rep.-Art |
|---|---|---|---|
| 6. | Frontspoiler | Gebrauchsspuren | Ohne Reparatur |

6. Frontspoiler  
Gebrauchsspuren - Ohne Reparatur

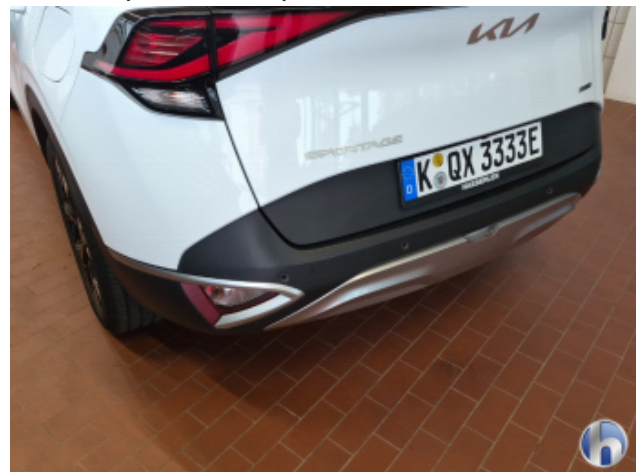
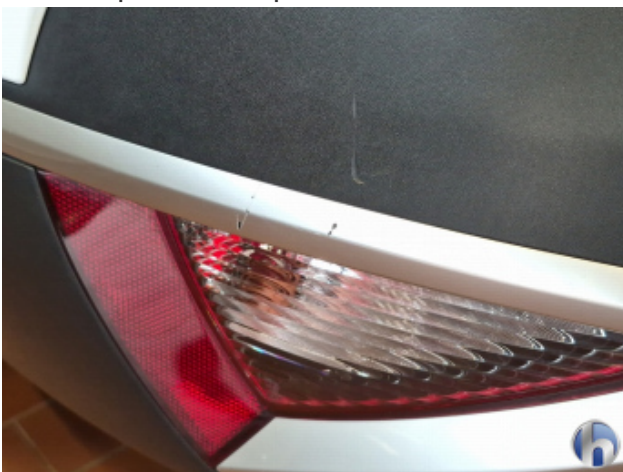
| | Bauteil | Schaden | Rep.-Art |
|---|---|---|---|
| 9. | Zierelement Heckstoßstange | Lackabplatzer | Smart Repair |

9. Zierelement Heckstoßstange  
Lackabplatzer - Smart Repair
