## Zustandsbericht

| Berichtsnummer : | 0000000927361-DE926 | | |

#### Hyundai Kona (OS)(2017->) Prime Elektro 2WD

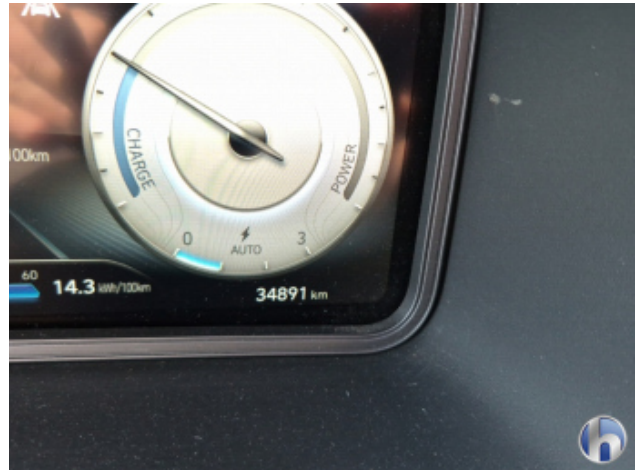
Kilometerstand

| Fahrzeug-Ident.-Nr.: | TMAK581GFNJ064409 | Laufleistung abgelesen: | 34891 km |

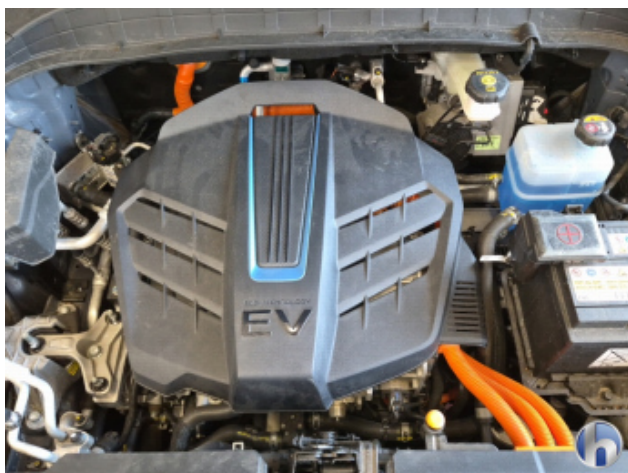
Motorraum

| <b>Motorlauf:</b> | Die Überprüfung des Motorlaufs war nur eingeschränkt möglich. Dabei wurden keine akustischen bzw. visuellen Auffälligkeiten festgestellt. |

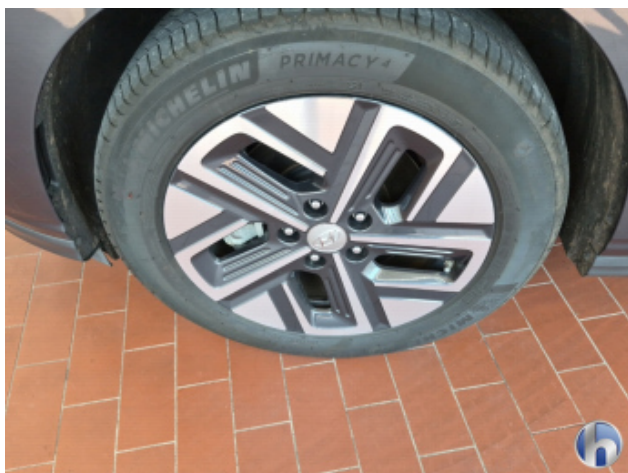
Bereifung

| Reifenart / Felgentyp: | Sommerreifen | Aluminium original |
|---|---|---|
| 1. Achse - links / Zust. | Michelin | 215/55/R17/94V 4 mm |

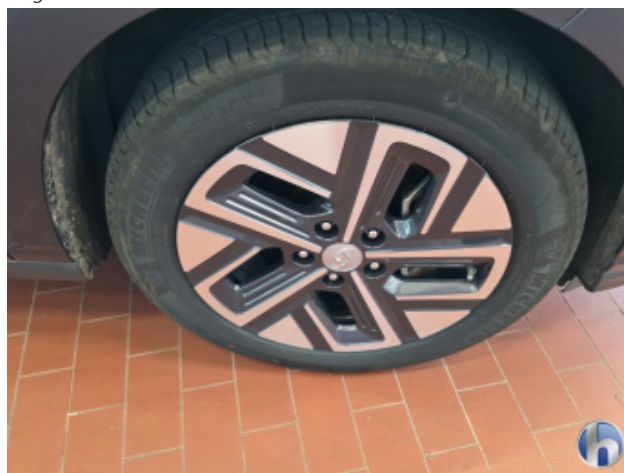
Bereifung

| Reifenart / Felgentyp: | Sommerreifen | Aluminium original |
|---|---|---|
| 1. Achse - rechts / Zust. | Michelin | 215/55/R17/94V 4 mm |

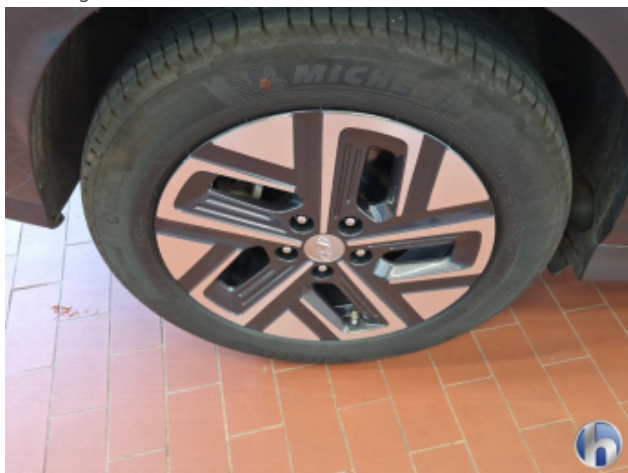
Bereifung

| Reifenart / Felgentyp: | Sommerreifen | Aluminium original |
|---|---|---|
| 2. Achse - links / Zust. | Michelin | 215/55/R17/94V 4 mm |

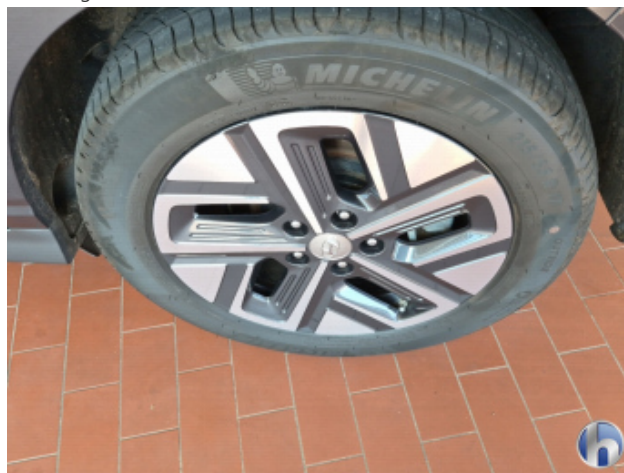
Bereifung

| Reifenart / Felgentyp: | Sommerreifen | Aluminium original |
|---|---|---|
| 2. Achse - rechts / Zust. | Michelin | 215/55/R17/94V 4 mm |
