LVV Nr 354851
Hersteller Opel
Model Vivaro
Variante DE - Kb4 1.5 D EU6d-T, M (L2), 2019 - 2021 1.5 BlueHDi 120
Listenpreis 31.815,83
VIN VXEVAYHVMMZ085268
Erstzulassungsdatum 1.9.2021
Kennzeichen MTK R8043

Zustandsbericht / Minderwertgutachten

Erstzulassung	28.09.2021	Fahrzeugart	Personenkraftwagen
Hersteller	Opel	Typ / Verkaufsbez.	Vivaro Kombi (2019->) / Vivaro 1.5 D M (L2)
Aufbauart	Kombi	Türen	4
Sitzplätze	9	Fahrzeug-Ident.-Nr.	VXEVAYHVMMZ085268
HSN / TSN	3003 / BAX	DAT Europa-Code®	016501390120002
DAT Marktindex	DE002 6211	Km-Stand abgelesen	176129
Nächste HU §29 StVZO	03 / 2027	Energiequelle / Kraftstoff	Diesel
Zylinderanzahl	4 / Reihenmotor	Leistung (kW)	88
Hubraum (ccm)	1499	Schadstoffklasse:	EURO6;WLTP;AP;PI/CI; M, N1 I
Getriebe / Gänge	Schaltgetriebe / 6	Felgen	Stahl mit Radzierblende
Farbe	Weiß / G20	Polster / Farbe	Stoff / Anthrazit

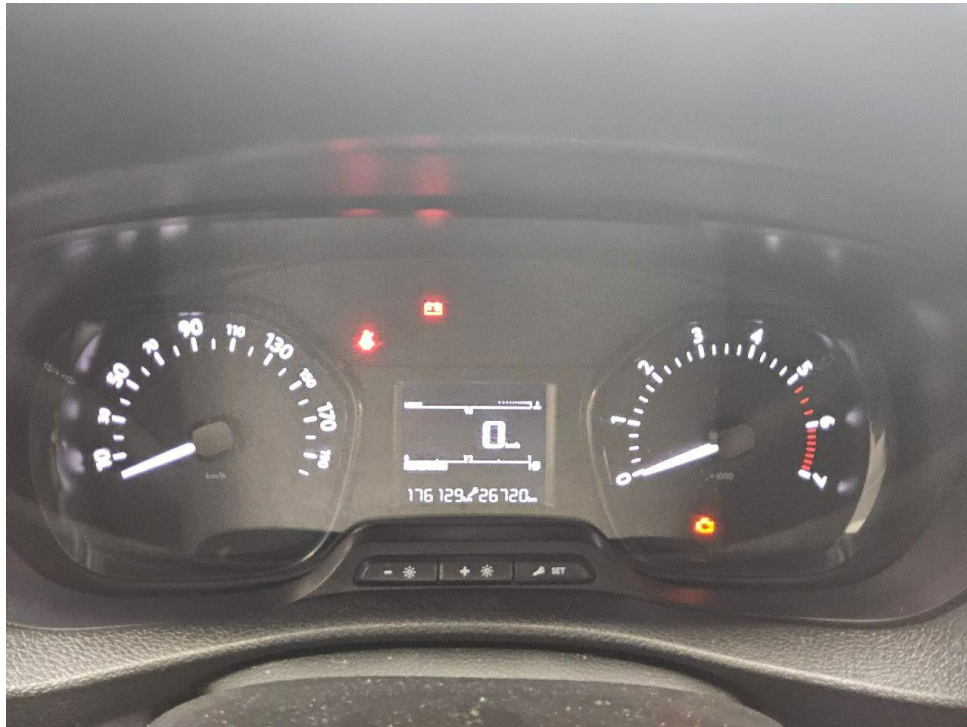
Bild 7 : Serviceintervallanzeige

Wartungsnachweis: vollständig
letzte Wartung: am 13.06.2025 bei Kilometerstand 123.382
bis Wartung verbleiben: 26.720 km (zum Besichtigungszeitpunkt)

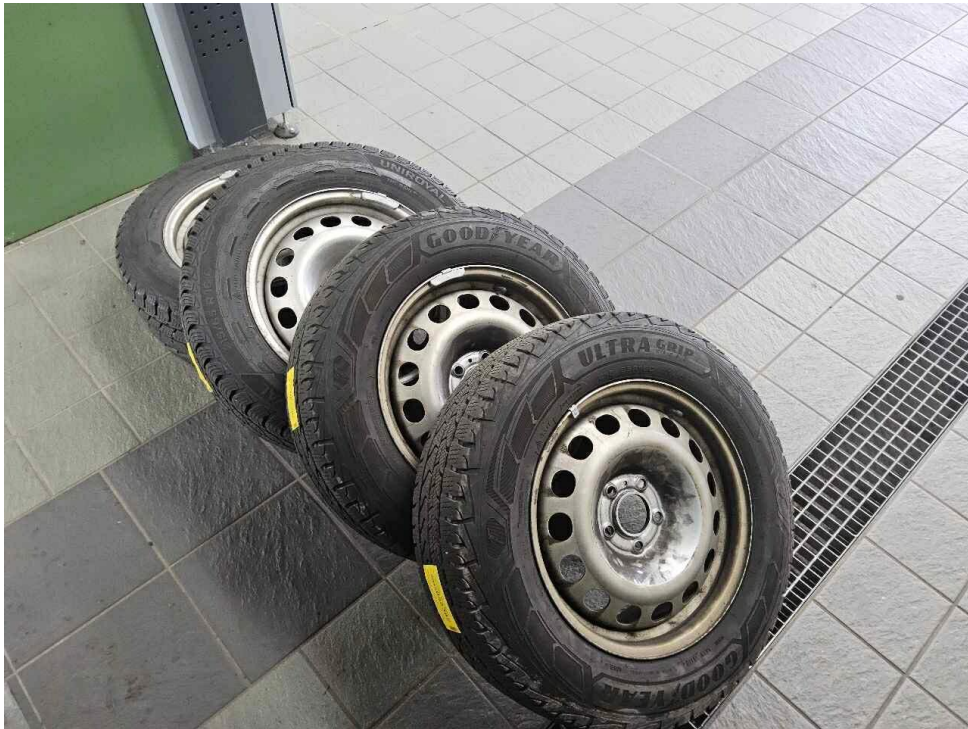
Bild 13 : 2. Radsatz

Reifenbezeichnung	Hersteller/Typ	Art	Profiltiefe
215 / 65 R 16	Goodyear / Ultra Grip Cargo	W / O	7 mm
109/107 T			
215 / 65 R 16	Goodyear / Ultra Grip Cargo	W / O	7 mm
109/107 T			
215 / 65 R 16	Uniroyal / Snow Max 3	W / O	8 mm
109/107 R			
215 / 65 R 16	Uniroyal / Snow Max 3	W / O	8 mm
109/107 R

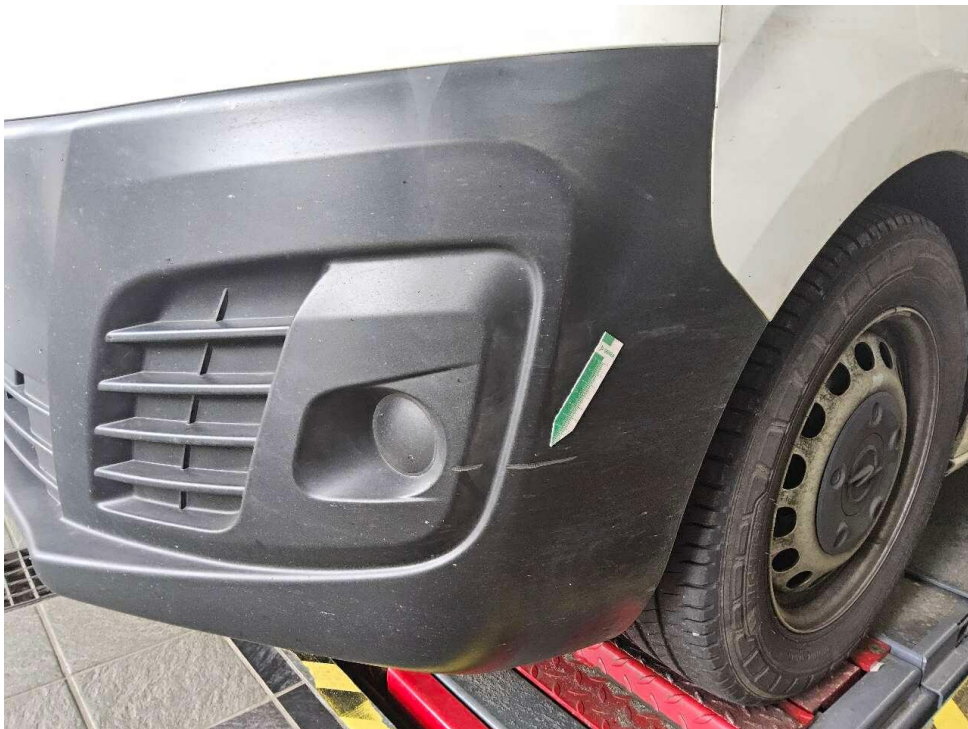
Bild 14 : Stoßfänger vorn links, verschrammt

Folgende Schäden sind in Anbetracht des Alters, der Laufleistung und dem Einsatzzweck als Gebrauchsspur einzustufen.

Stoßfänger vorn links, verschrammt (Bild 14)
