**Fahrzeug:** **MERCEDES B-Klasse B 220 d DCT Kompaktvan5-türig 1950 ccm 190 PS / 140 KW Diesel 8-Gang Automatik**

## Zustandsbericht

**TÜV SÜD Auto Service GmbH**  
Römeräcker 1  
76351 Linkenheim - Hochstetten

Inspection date: 27 Jul 2026  
**Protocol number: 46769473**

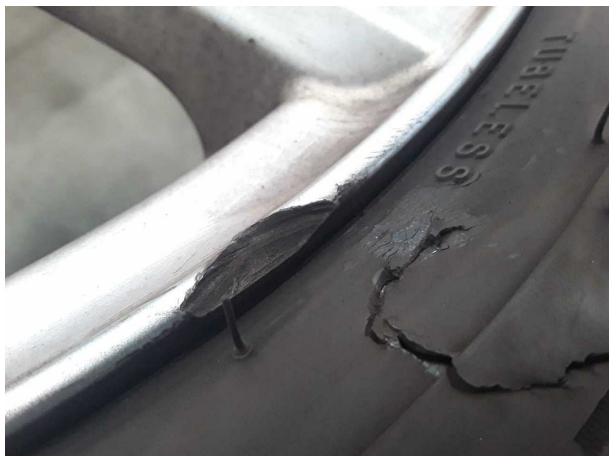
| Nr. | Bauteilgruppe | Beschreibung |
|---|---|---|
| 1 | 2.Radsatz | 1 Leichtmetallfelge (Sicherheitsrelevante Beschädigung) - verkratzt / verschürft - kein Abzug |

**Beschädigung #1:** 2.Radsatz: 1 Leichtmetallfelge  
(Sicherheitsrelevante Beschädigung) - verkratzt / verschürft - kein

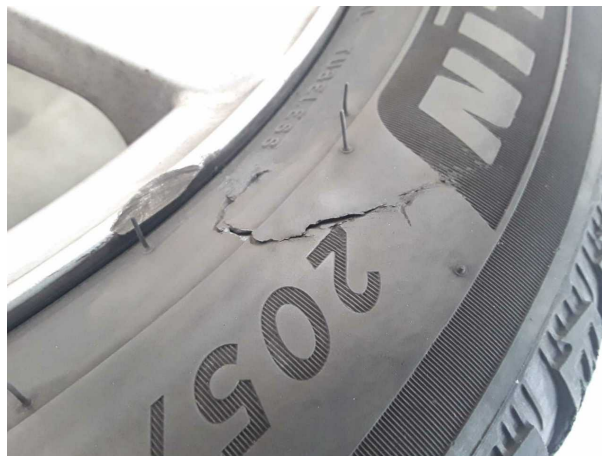
| Nr. | Bauteilgruppe | Beschreibung |
|---|---|---|
| 2 | 2.Radsatz | 1 Reifen - gebrochen / gerissen - kein Abzug |

**Beschädigung #2:** 2.Radsatz: 1 Reifen - gebrochen / gerissen  
- kein Abzug

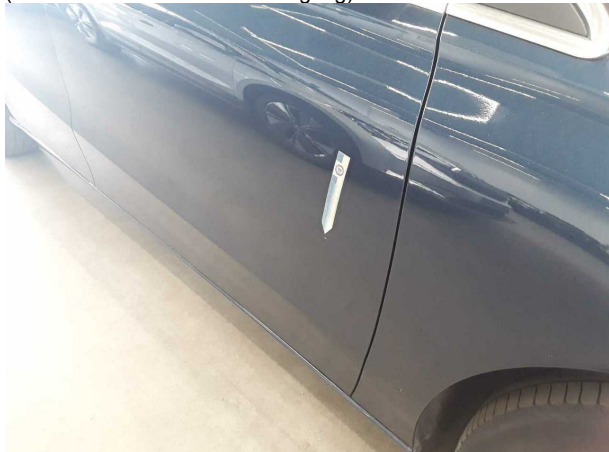
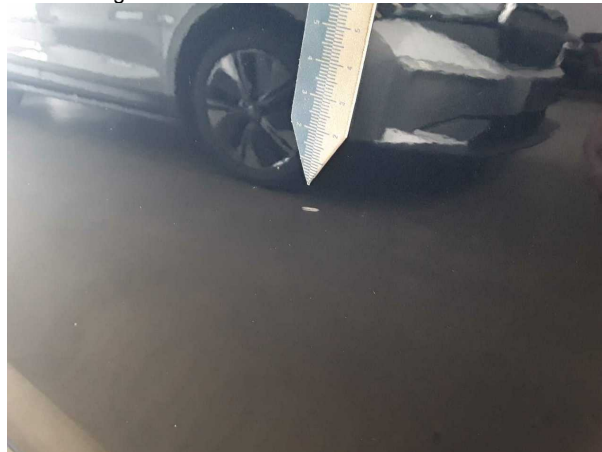
| Nr. | Bauteilgruppe | Beschreibung |
|---|---|---|
| 3 | Tür vorn rechts | Tür - Kratzer - Smart Repair |

**Beschädigung #3:** Tür vorn rechts: Tür - Kratzer - Smart Repair

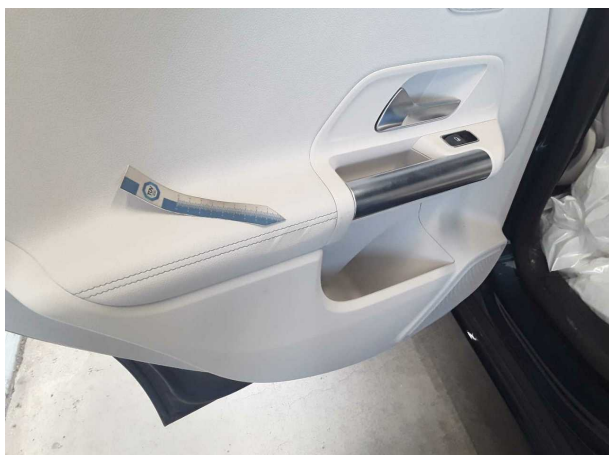
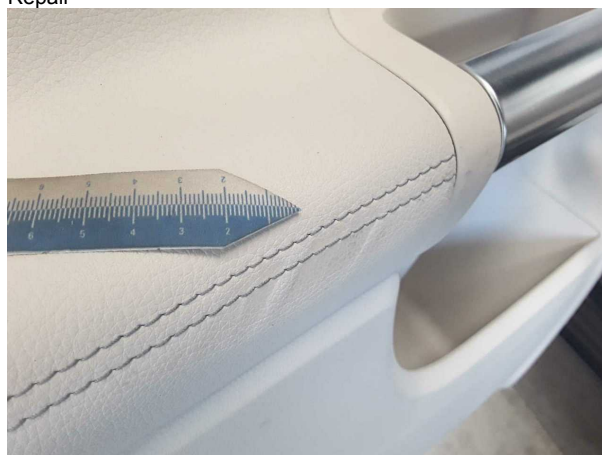
| Nr. | Bauteilgruppe | Beschreibung |
|---|---|---|
| 4 | Verkleidungen/Abdeckungen | Türverkleidung hinten links - verformt - erneuern |

**Beschädigung #4:** Verkleidungen/Abdeckungen: Türverkleidung  
hinten links - verformt - erneuern

**Beschädigung #4:** Verkleidungen/Abdeckungen:  
Türverkleidung hinten links - verformt - erneuern

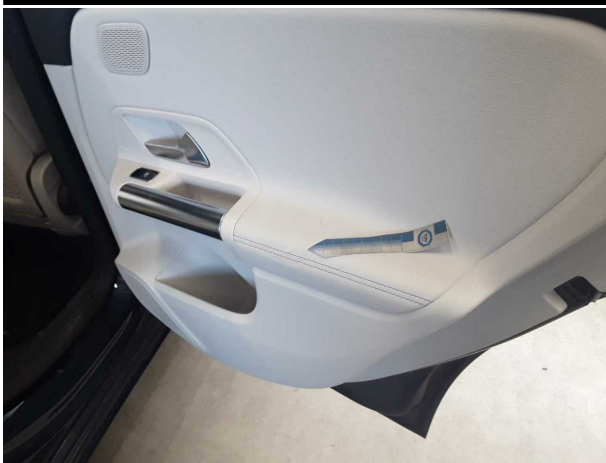
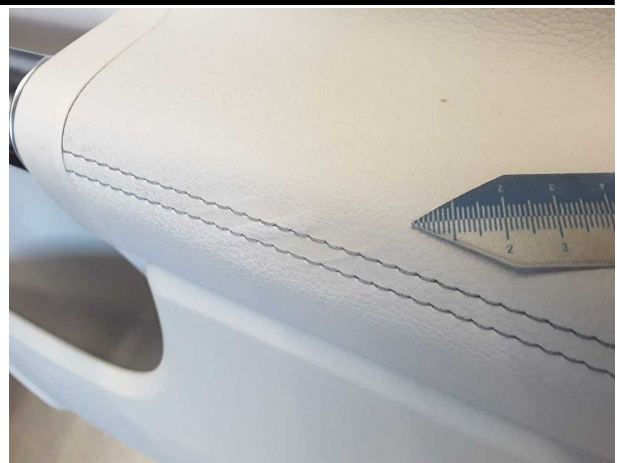
| Nr. | Bauteilgruppe | Beschreibung |
|---|---|---|
| 5 | Verkleidungen/Abdeckungen | Türverkleidung hinten rechts - verformt - erneuern |

**Beschädigung #5:** Verkleidungen/Abdeckungen: Türverkleidung hinten rechts - verformt - erneuern

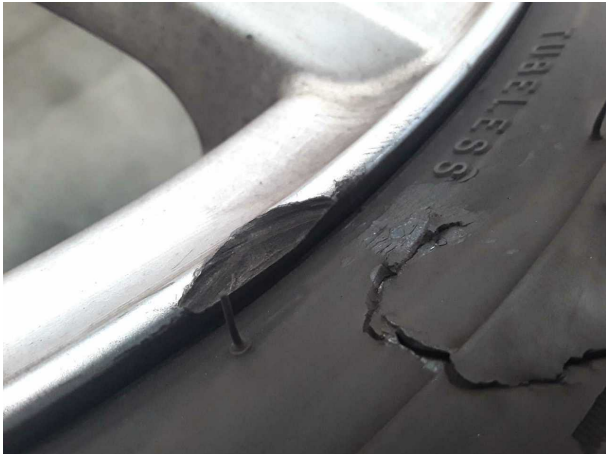
| No. | Component group | Description |
|---|---|---|
| 1 | 2nd wheel set | 1 alloy rim (Sicherheitsrelevante Beschädigung) - Scratched - No deduction |

**Damage #1:** 2nd wheel set: 1 alloy rim (Sicherheitsrelevante Beschädigung) - Scratched - No deduction

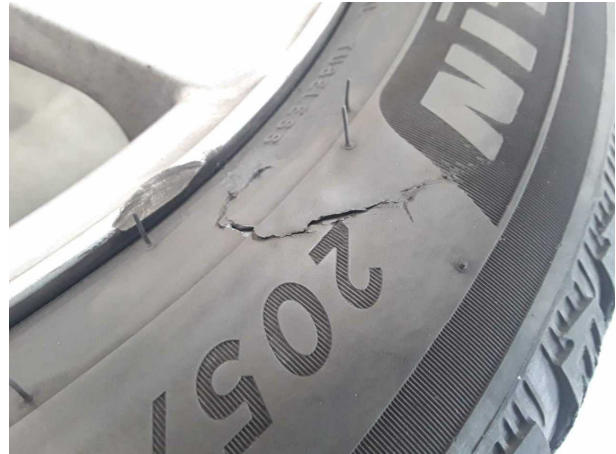
| No. | Component group | Description |
|---|---|---|
| 2 | 2nd wheel set | 1 tyre - Broken / torn - No deduction |

**Damage #2:** 2nd wheel set: 1 tyre - Broken / torn - No deduction

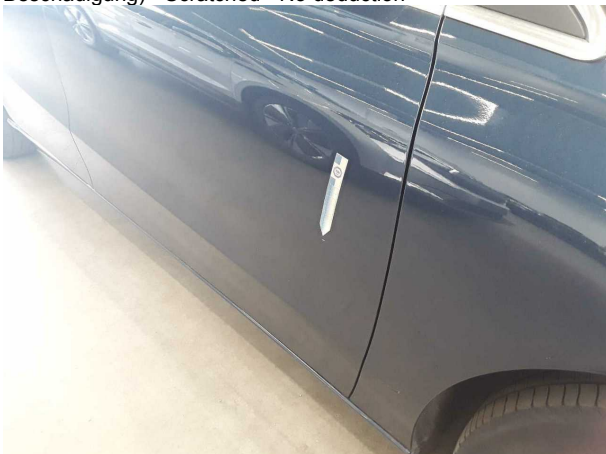
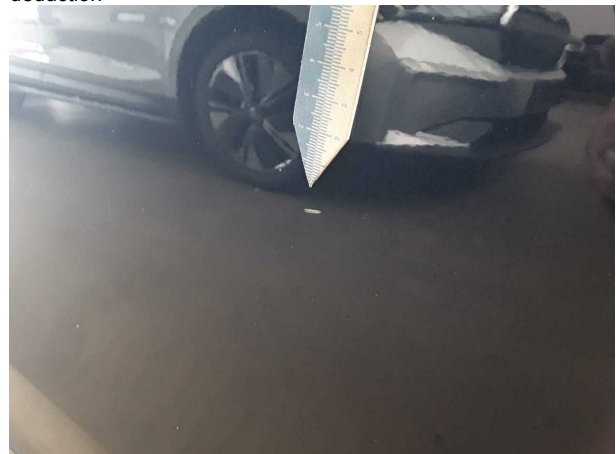
| No. | Component group | Description |
|---|---|---|
| 3 | Door - front right side | Door - Scratch(es) - Smart repair |

**Damage #3:** Door - front right side: Door - Scratch(es) - Smart repair

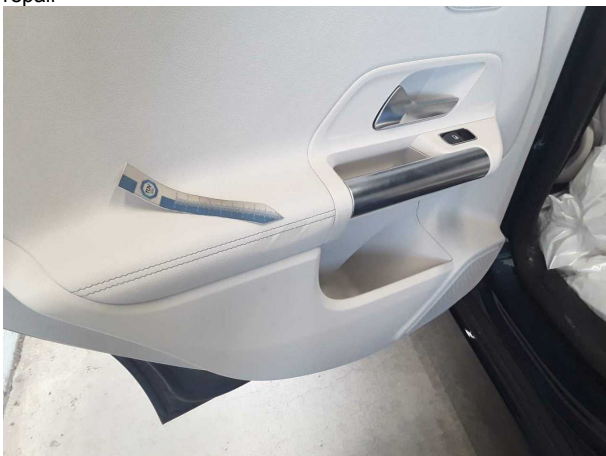
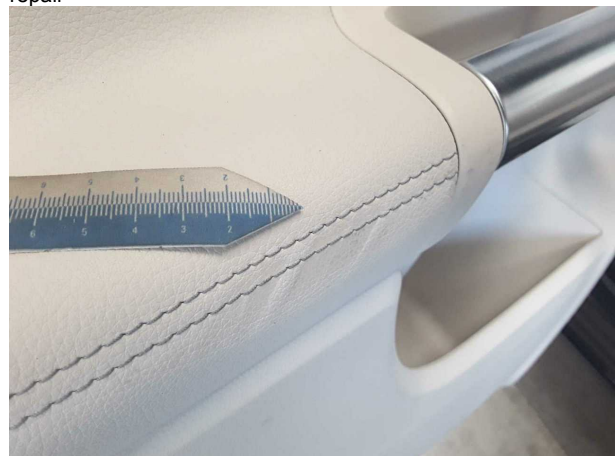
| No. | Component group | Description |
|---|---|---|
| 4 | Trim / covers | Door trim - rear left side - Deformed - Replace |

**Damage #4:** Trim / covers: Door trim - rear left side - Deformed - Replace

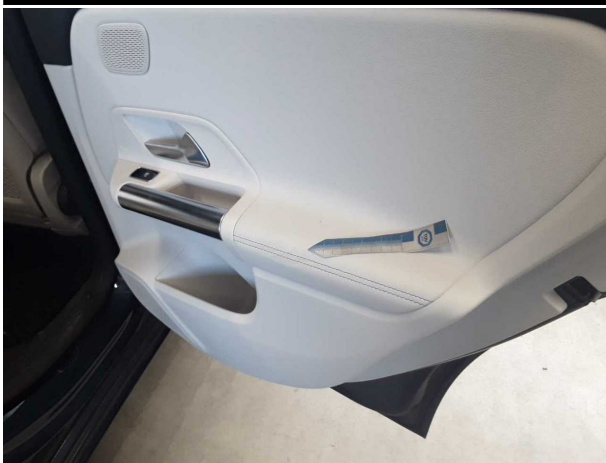
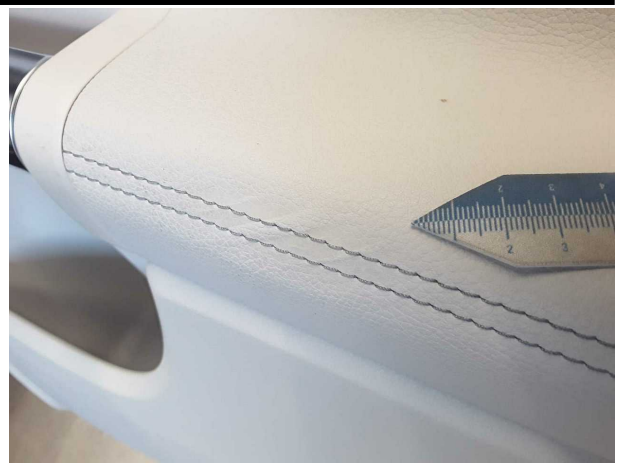
| No. | Component group | Description |
|---|---|---|
| 5 | Trim / covers | Door trim - rear right side - Deformed - Replace |

**Damage #5:** Trim / covers: Door trim - rear right side - Deformed - Replace
