Hüsches Gruppe®  
Die Gutachter

## Zustandsbericht

| Berichtsnummer : | 0000000929880-DE613 | | |

#### Hyundai Ioniq 5 (05.2021->) Uniq Elektro 4WD

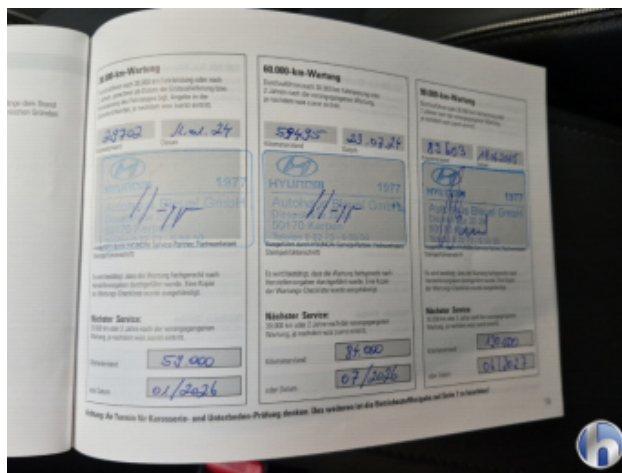
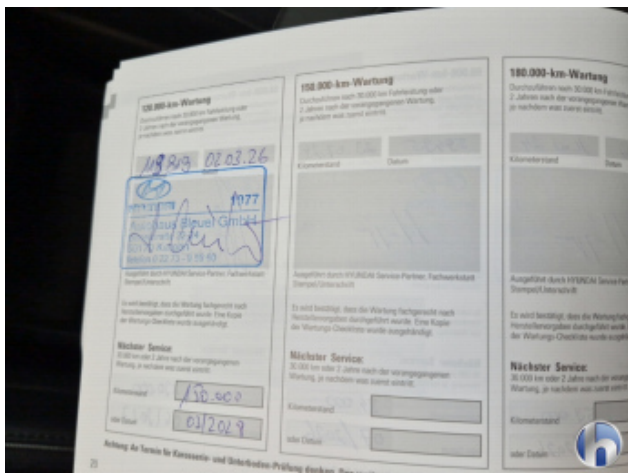
Serviceheft/Nachweis

| <b>Hinweis:</b> | *Serviceintervall nach Herstellervorgaben überzogen (24 Monate / 30.000 km) Wertminderung sowie Verlust der Herstellergarantie und jeglicher Kulanz möglich. |

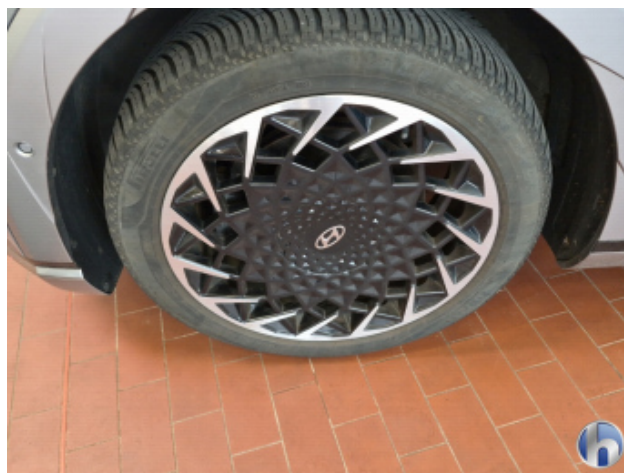
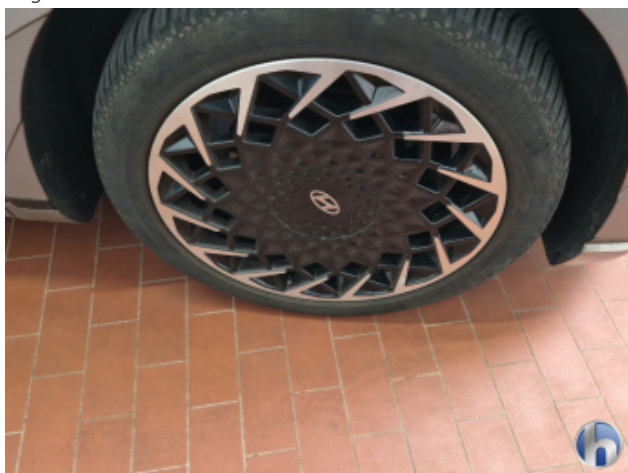
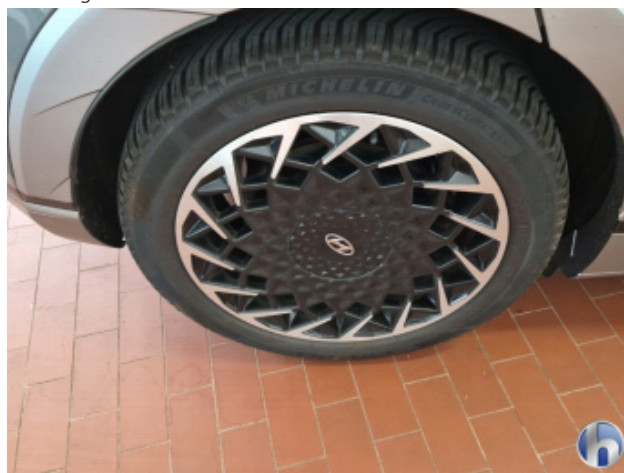
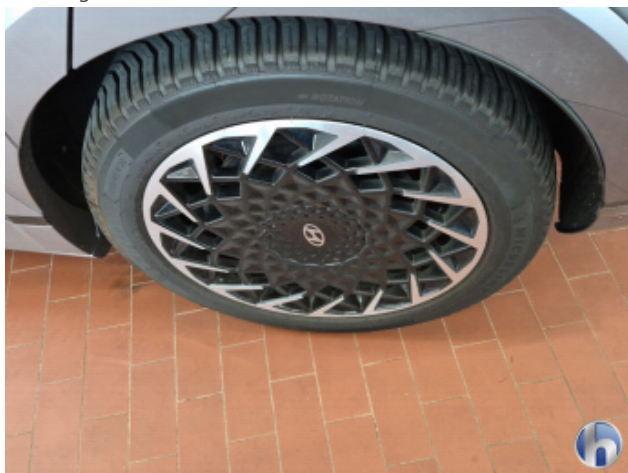
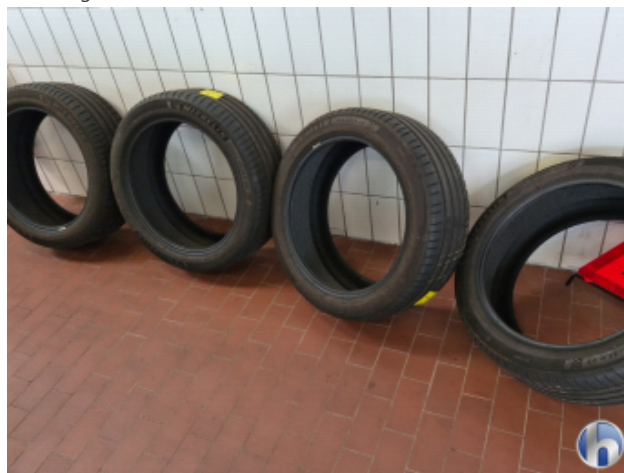
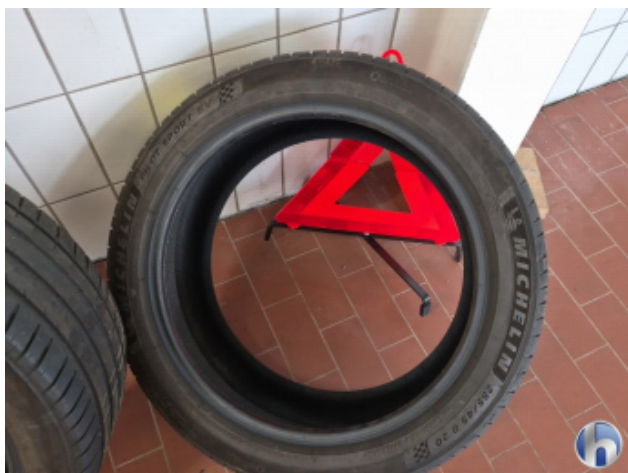
Bereifung

| Reifenart / Felgentyp: | <b>Allwetterreifen</b> | <b>Aluminium original</b> |
| 1. Achse - links / Zust. | <b>Michelin</b> | <b>255/45/R20/105V 4 mm</b> |
| 1. Achse - rechts / Zust. | <b>Michelin</b> | <b>255/45/R20/105V 4 mm</b> |
| 2. Achse - links / Zust. | <b>Pirelli</b> | <b>255/45/R20/105V 4 mm</b> |
| 2. Achse - rechts / Zust. | <b>Pirelli</b> | <b>255/45/R20/105V 4 mm</b> |
| Verkehrssicherheit: | <b>Verkehrssicher</b> | |

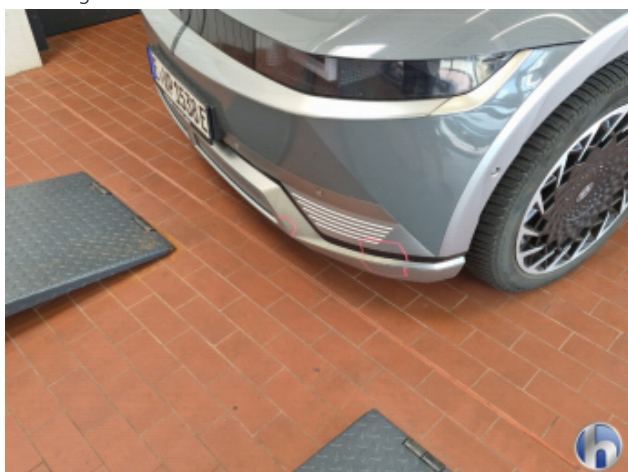
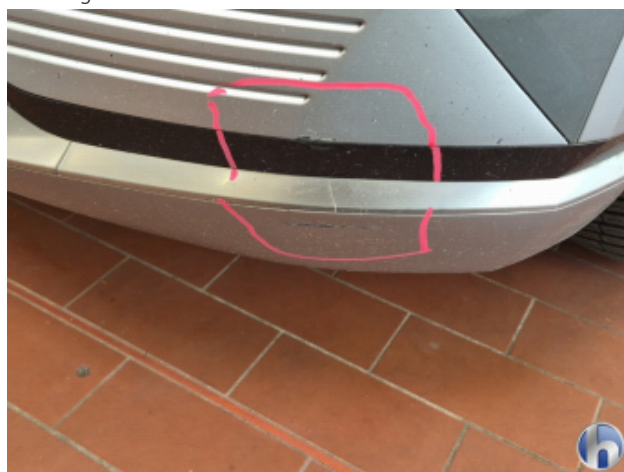
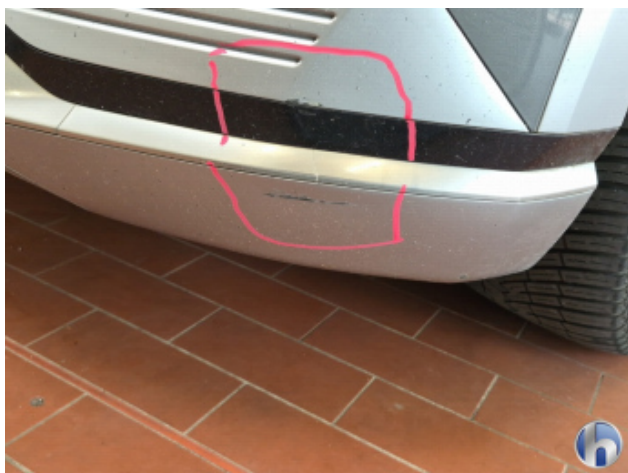
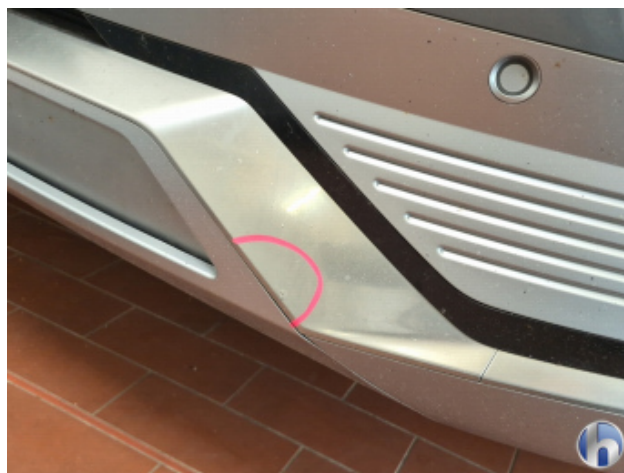
| | Bauteil | Schaden | Rep.-Art |
|---|---|---|---|
| 1. | Stoßfänger Vorne | Abschürfung | Lackieren |

1. Stoßfänger Vorne  
 Abschürfung - Lackieren

1. Stoßfänger Vorne  
Abschürfung - Lackieren

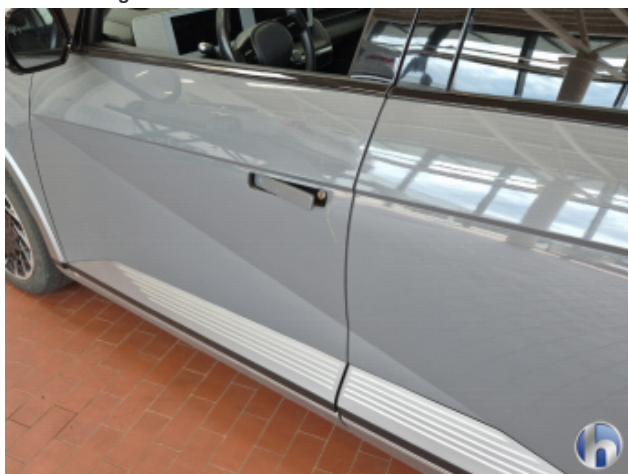
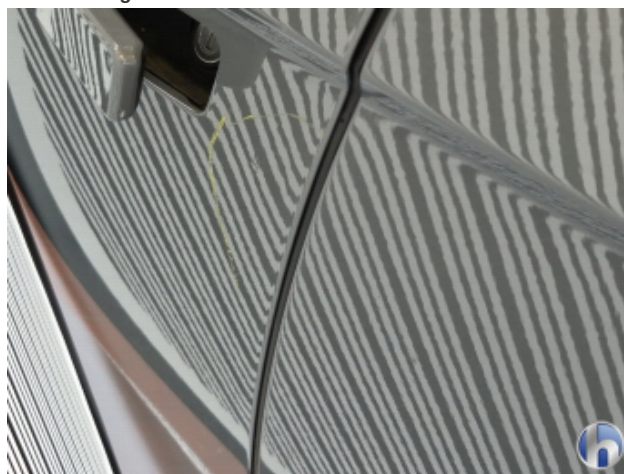
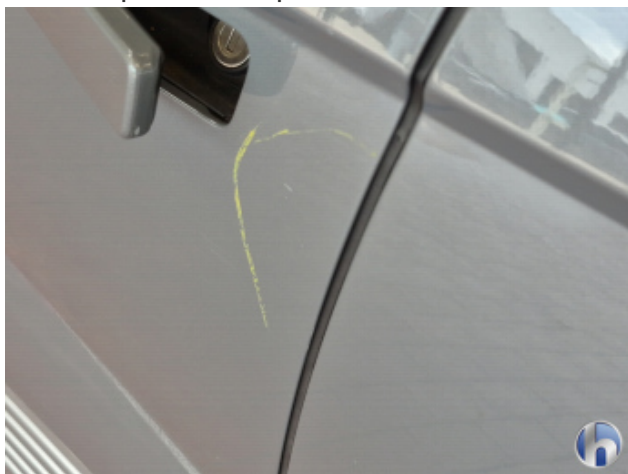
| | Bauteil | Schaden | Rep.-Art |
|---|---|---|---|
| 2. | Tür Vorne - Links | Gebrauchsspuren | Ohne Reparatur |

2. Tür Vorne - Links  
Gebrauchsspuren - Ohne Reparatur

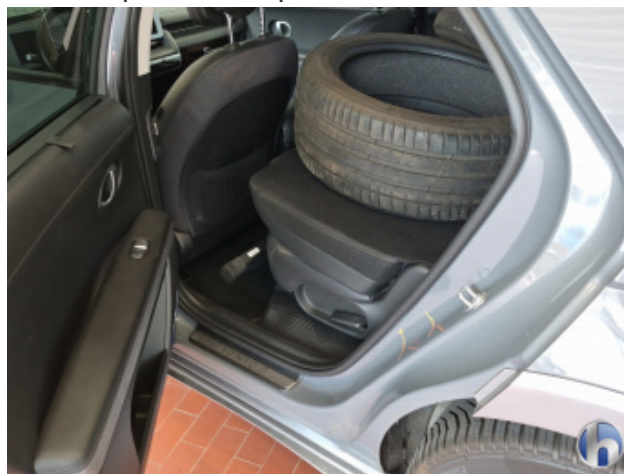
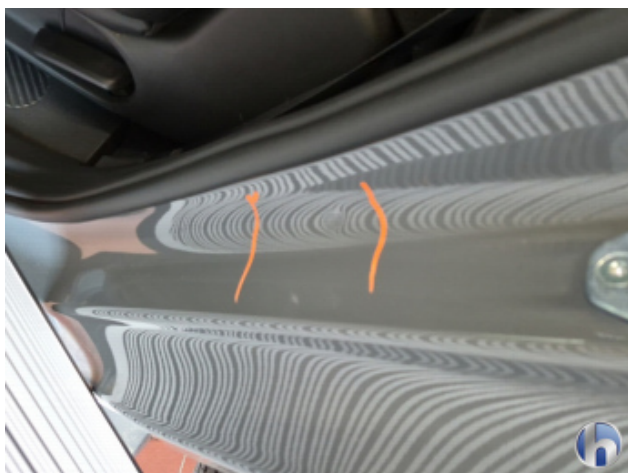
| | Bauteil | Schaden | Rep.-Art |
|---|---|---|---|
| 3. | Türeinstieg Hinten - Links | 1 Delle | Sanft Instandsetzen |

3. Türeinstieg Hinten - Links  
1 Delle - Sanft Instandsetzen

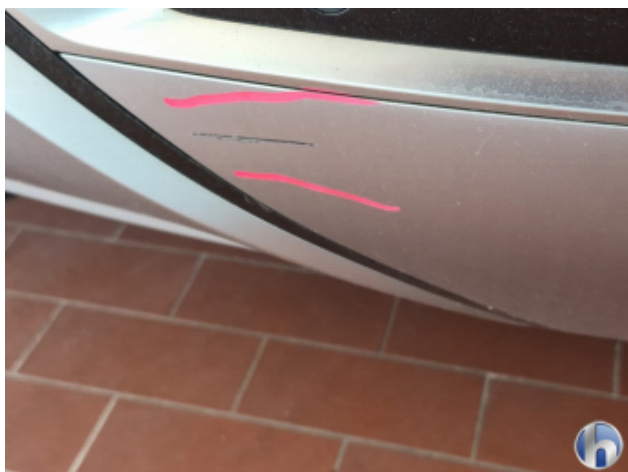
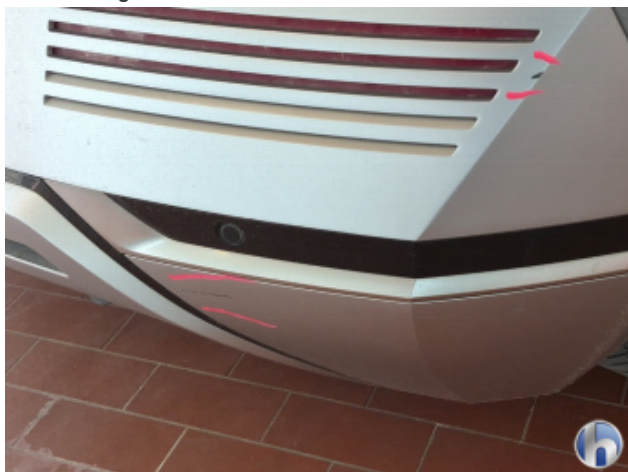
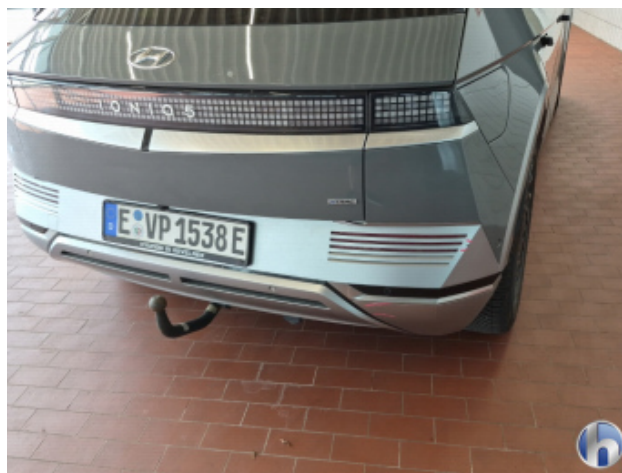
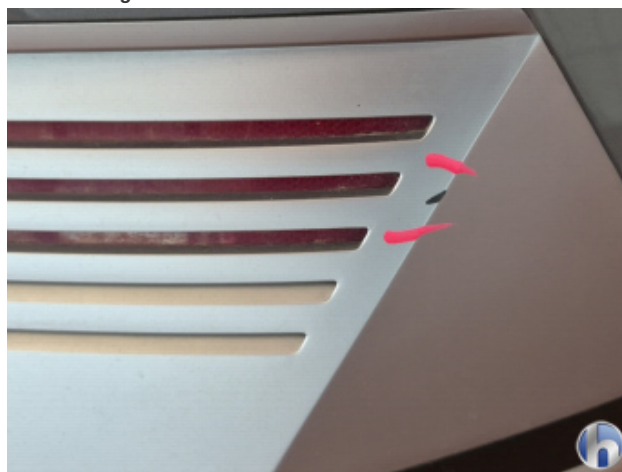
| | Bauteil | Schaden | Rep.-Art |
|---|---|---|---|
| 4. | Stoßfänger Hinten | Abschürfung | Lackieren |

4. Stoßfänger Hinten  
Abschürfung - Lackieren

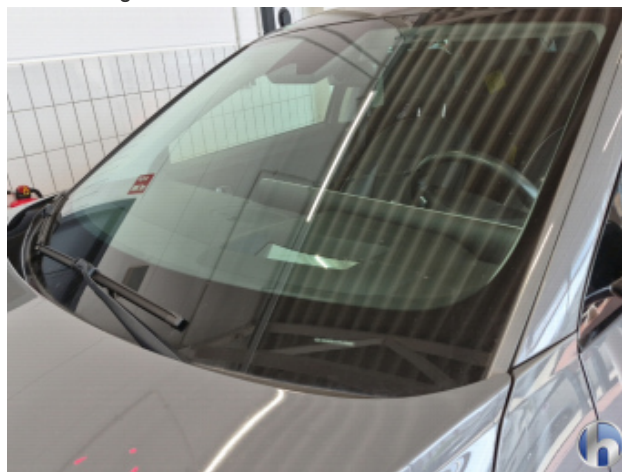
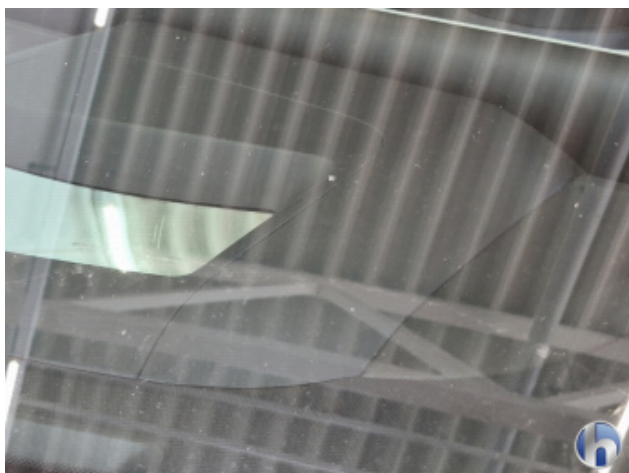
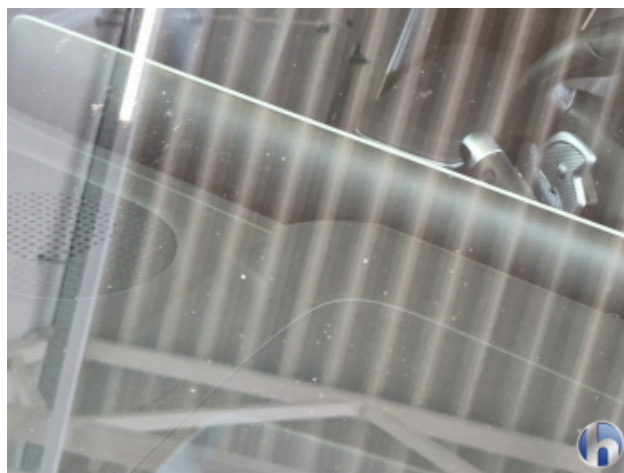
| | Bauteil | Schaden | Rep.-Art |
|---|---|---|---|
| 5. | Windschutzscheibe | Gebrauchsspuren | Ohne Reparatur |

5. Windschutzscheibe  
Gebrauchsspuren - Ohne Reparatur

5. Windschutzscheibe  
**Gebrauchsspuren - Ohne Reparatur**
