# Zustandsbericht

Protokollnummer: 46452190  
Auftrags-Nr / Referenz: 35000369  
Besichtigungsdatum: 30.06.2026

| Hersteller / Modell | Volvo XC40 T2 Core | | |
| Kennzeichen | K-CB 7900 | Fahrgestellnummer | YV1XZL4VXP2085174 |

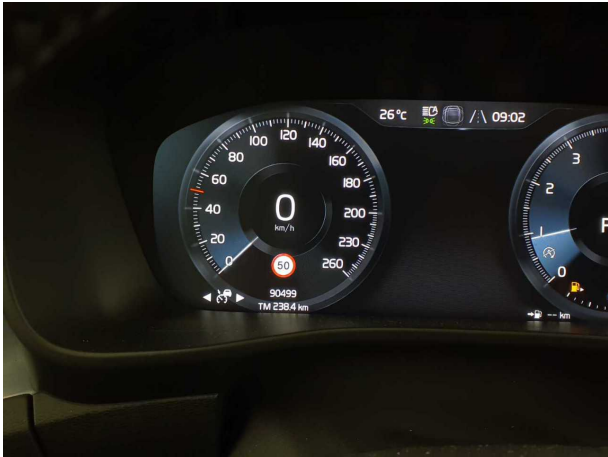
Abbildung 10: Laufleistung

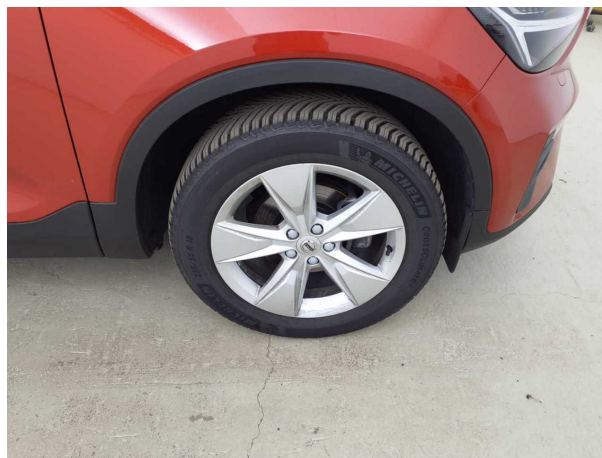
| Achse | Reifengröße | Reifentyp | Hersteller | Profiltiefe | Verkehrstauglichkeit |
|---|---|---|---|---|---|
| 1 | 235/55 R18<br>104H | Ganzjahresreifen auf Leichtmetall | Michelin | 6mm / 6mm | i.O. |
| 2 | 235/55 R18<br>104H | Ganzjahresreifen auf Leichtmetall | Michelin | 6mm / 6mm | i.O. |

**Abbildung 14: Montierte Bereifung**

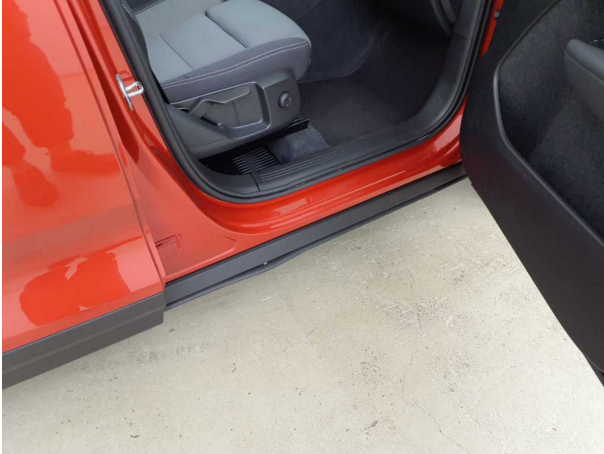
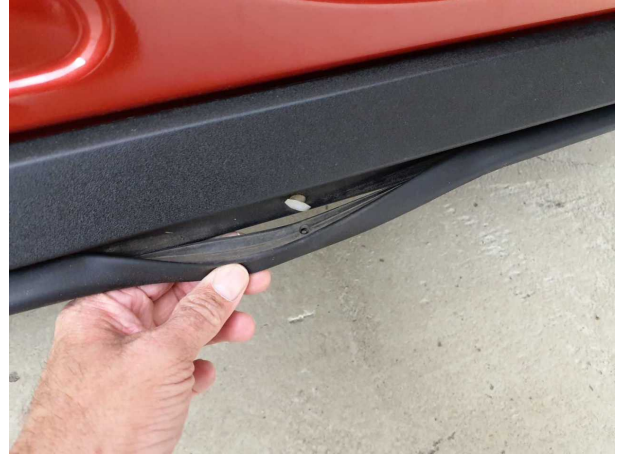
| Nr. | Bauteilgruppe | Beschreibung |
|---|---|---|
| 1 | Schweller rechts | Einstieg (Dichtung) - lose - de-/montieren |

**Beschädigung #1:** Schweller rechts: Einstieg (Dichtung) - lose - de-/montieren

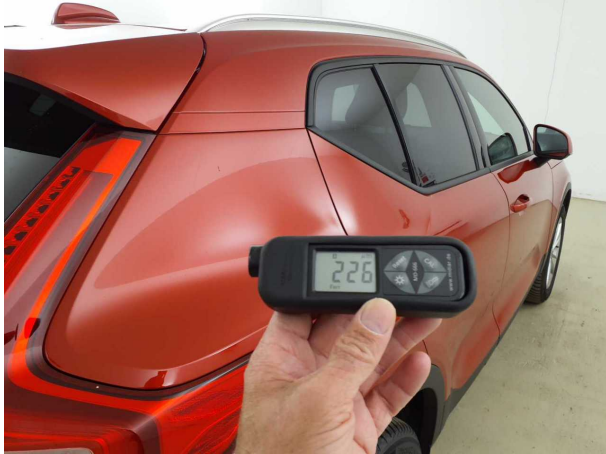
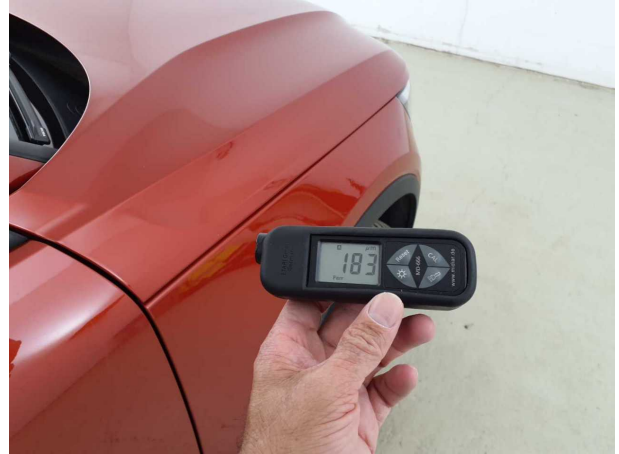
| Nr. | Ort | Wertminderung |
|---|---|---|
| 1 | Kotflügel rechts, Seitenwand rechts, Stoßfänger hinten, fachgerecht ausgeführt, Reparaturrechnung nicht vorhanden | |

**Nachlackierung 1:** Kotflügel rechts, Seitenwand rechts, Stoßfänger hinten
