Zustandsbericht

Kunde :	Allane SE	Amtl. Kennzeichen :	MG-TA 448E
Berichtsnummer :	0000000926568-DE613		
Referenznummer:	31178171

Kia Niro (SG2)(2022->) e-Niro Inspiration

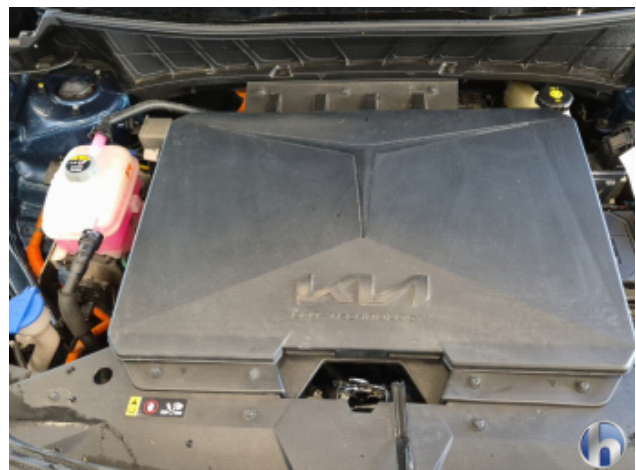
Motorraum

Bremsanlage:	Die Bremsanlage wurde durch eine Inaugenscheinnahme geprüft.
Motorlauf:	Die Überprüfung des Motorlaufs war nur eingeschränkt möglich. Dabei wurden keine akustischen bzw. visuellen Auffälligkeiten festgestellt.
Hinweis:	*

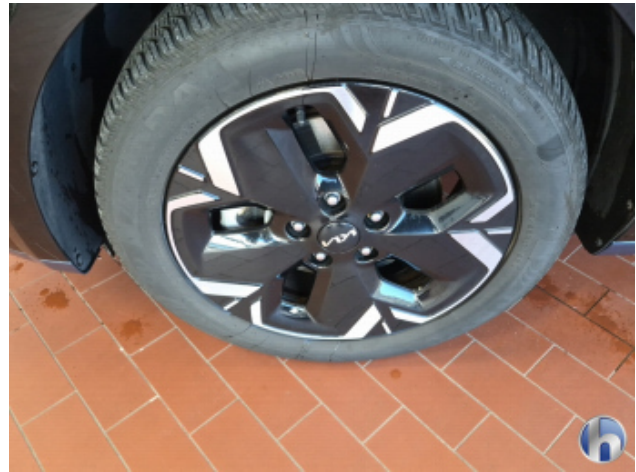
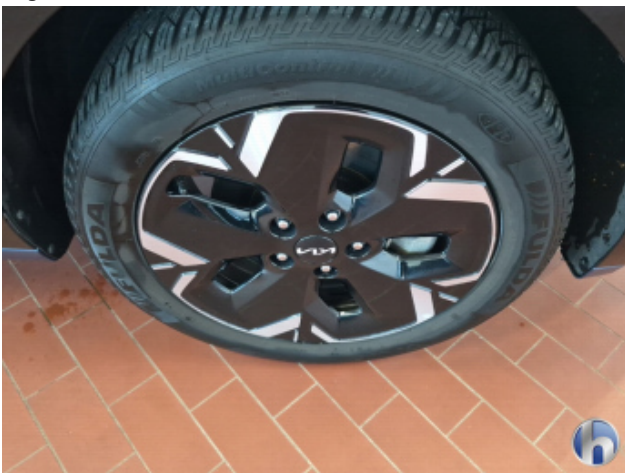
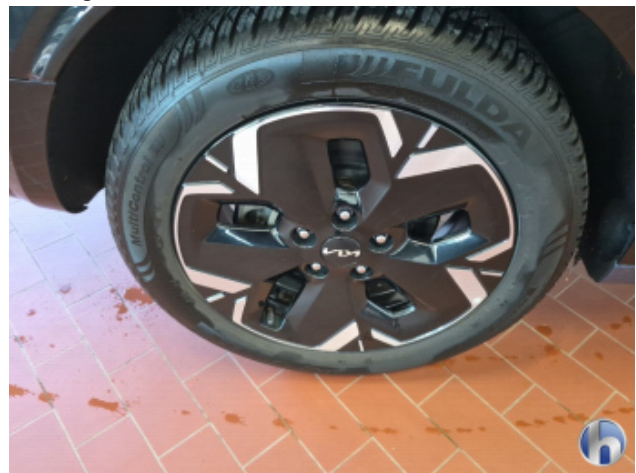
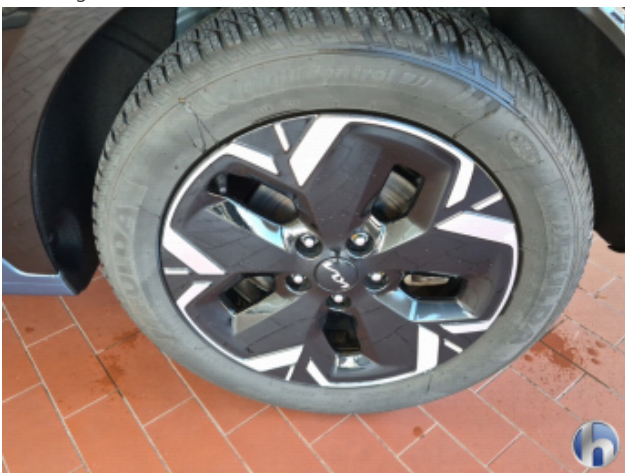
Montierte Bereifung		
Reifenart / Felgentyp:	Allwetterreifen	Aluminium original
1. Achse - links / Zust.	Fulda	215/55/R17/98V 4 mm
1. Achse - rechts / Zust.	Fulda	215/55/R17/98V 4 mm
2. Achse - links / Zust.	Fulda	215/55/R17/98V 4 mm
2. Achse - rechts / Zust.	Fulda	215/55/R17/98V 4 mm
Verkehrssicherheit:	Verkehrssicher

Bereifung
