## Zustandsbericht

#### Hyundai Santa Fe (TM)(10.2020->) Signature 4WD

| Fahrzeug-Ident.-Nr.: | KMHS581HHPU493230 | Laufleistung abgelesen: | 58943 km |
| Erstzulassung / Baujahr: | 06.11.2023 / 2023 | Besichtigungsdatum/-ort: | 20.01.2026 Dieselstraße 3,<br>85386 Eching |

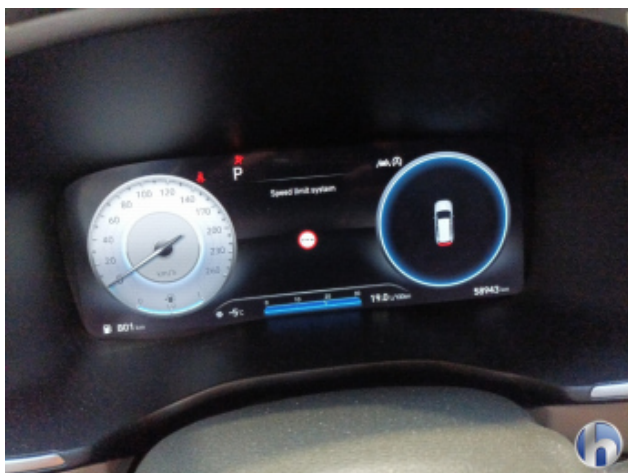
Kombiinstrument

| <b>Motorlauf:</b> | Ein Probelauf des Motors wies akustische bzw. visuelle Mängel zum Besichtigungszeitpunkt auf.<br>**Motorkontrolleuchte an |

| | <b>Bauteil</b> | <b>Schaden</b> | <b>Rep.-Art</b> |
|---|---|---|---|
| 2. | Warnleuchte Motor | Leuchtet | Fehler-diagnose<br>Durchführen |

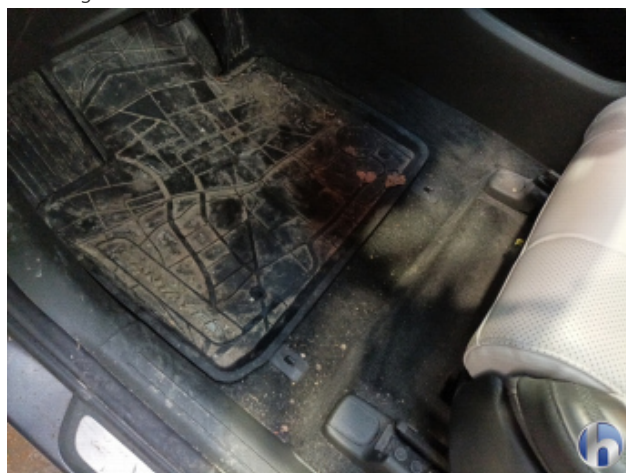
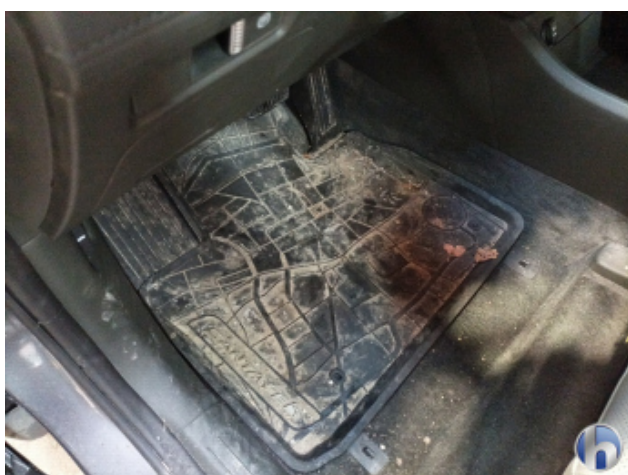
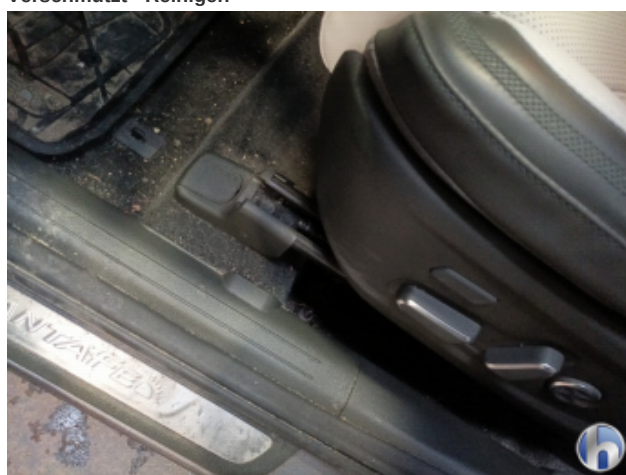
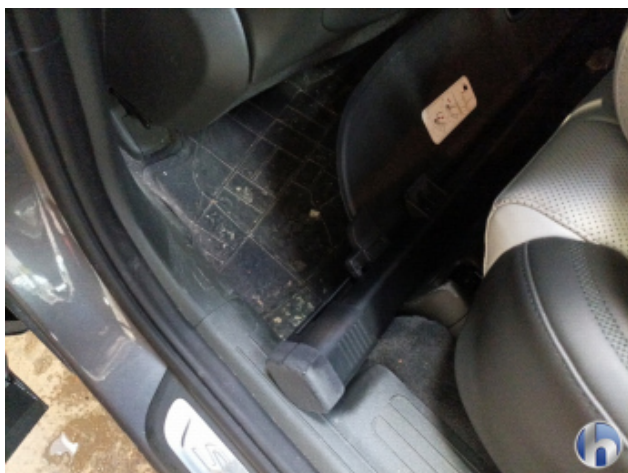
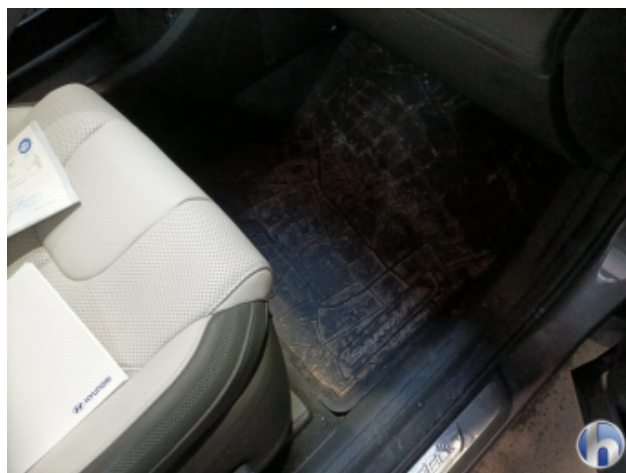
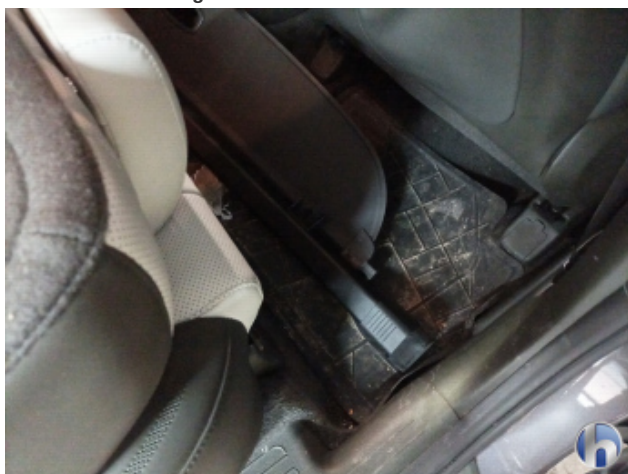
| | <b>Bauteil</b> | <b>Schaden</b> | <b>Rep.-Art</b> |
|---|---|---|---|
| 1. | Innenraum | Verschmutzt | Reinigen |

1. Innenraum  
Verschmutzt - Reinigen

1. Innenraum  
**Verschmutzt - Reinigen**
