**YV1UZM1V7S1034677**

## Zustandsbericht

Besichtigungsdatum: 06.08.2026  
**Protokollnummer: 46974636**  
Erstellt durch: Sven Pfitzner  
Besichtigt durch: Dominik.Taeffner

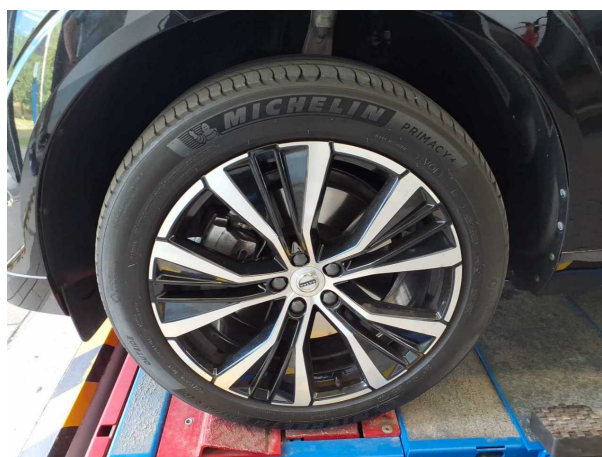
**Abbildung 6:** Montierte Bereifung

| Achse | Reifengröße | Hersteller | Reifentyp | Profiltiefe | Verktgl. | Zul. |
|---|---|---|---|---|---|---|
| 1 | 255/45 R20 105V | Michelin | Sommerreifen | 5mm - 5mm | i.O. | i.O. |
| 2 | 255/45 R20 105V | Michelin | Sommerreifen | 5mm - 5mm | i.O. | i.O. |

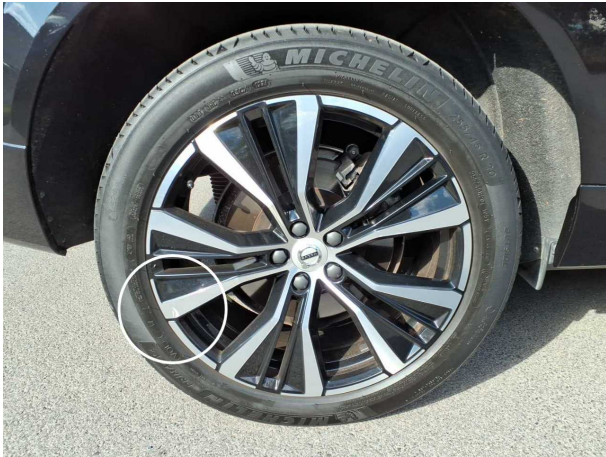
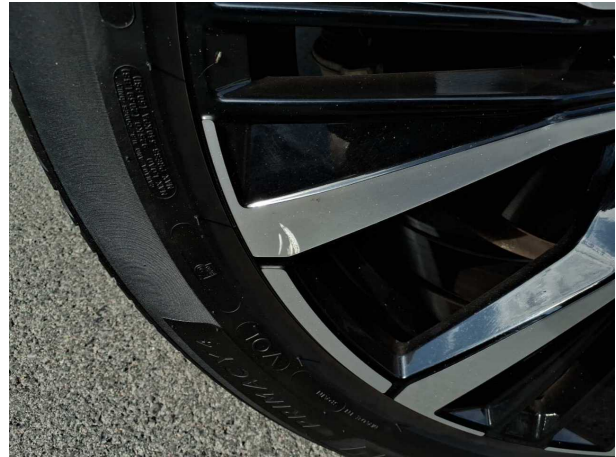
| Nr. | Bauteilgruppe | Beschreibung |
|---|---|---|
| 1 | Rad/Reifen | Leichtmetallfelge hinten rechts (Glanzgedreht) - verkratzt / verschürft - erneuern |

**Beschädigung #1:** Rad/Reifen: Leichtmetallfelge hinten rechts (Glanzgedreht) - verkratzt / verschürft - erneuern

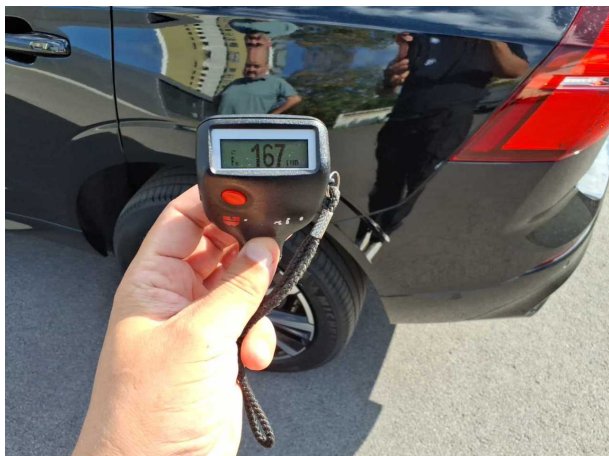
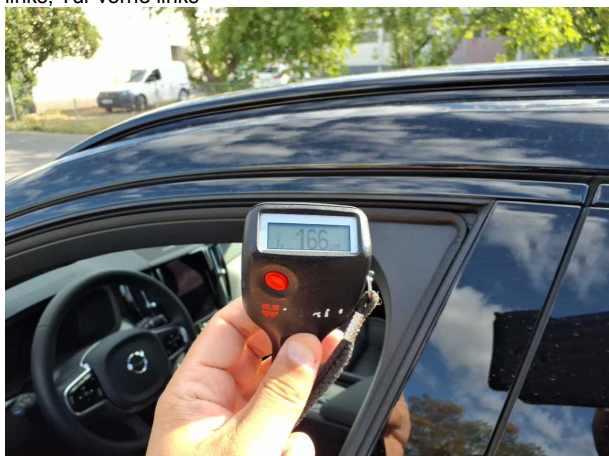
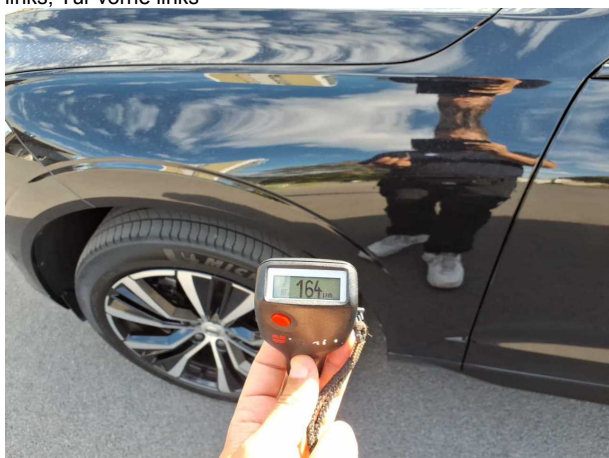
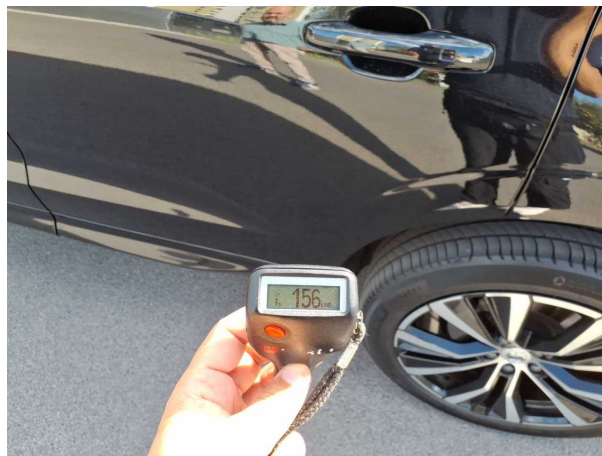
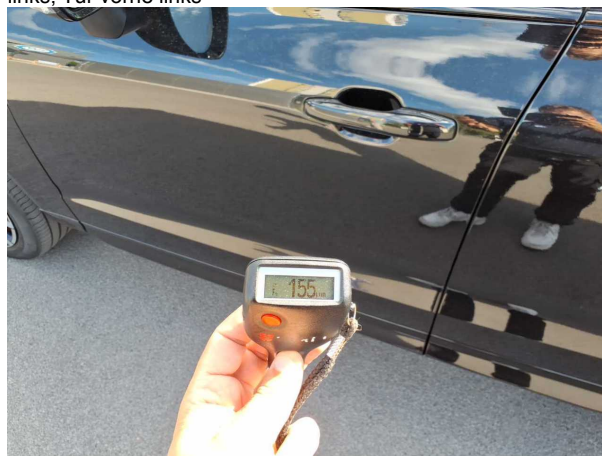
| Nr. | Ort |
|---|---|
| 1 | Kotflügel links, Seitenwand links, Tür hinten links, Tür vorne links, fachgerecht ausgeführt, Reparaturrechnung nicht vorhanden |

**Nachlackierung 1:** Kotflügel links, Seitenwand links, Tür hinten links, Tür vorne links

**Nachlackierung 1:** Kotflügel links, Seitenwand links, Tür hint... links, Tür vorne links
