## Zustandsbericht

| Berichtsnummer : | 0000000925305-DE968 | | |

#### Kia EV6 (CV)(2021->) GT-Line 2WD

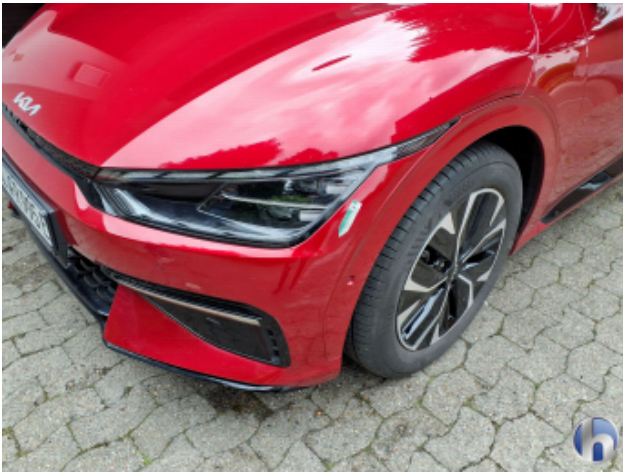
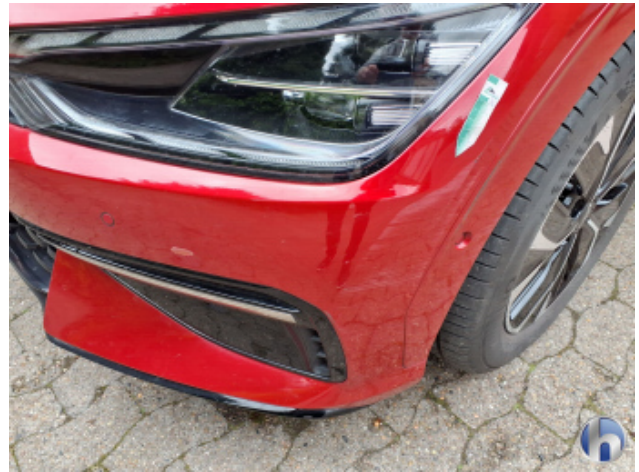
| | Bauteil | Schaden | Rep.-Art |
|---|---|---|---|
| 1. | Stoßfänger Vorne | Beschädigt | Smart Repair |

1. Stoßfänger Vorne  
Beschädigt - Smart Repair

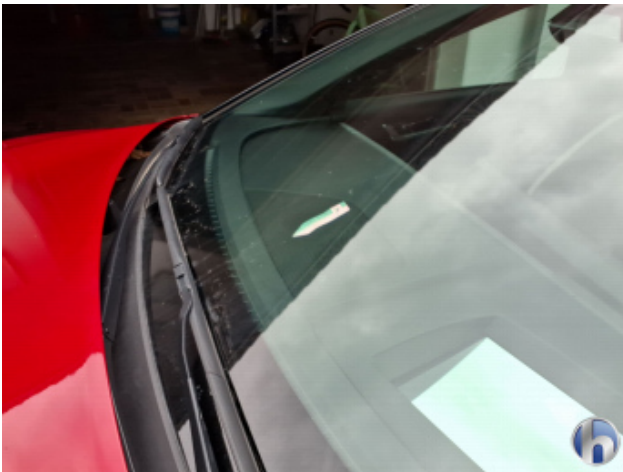
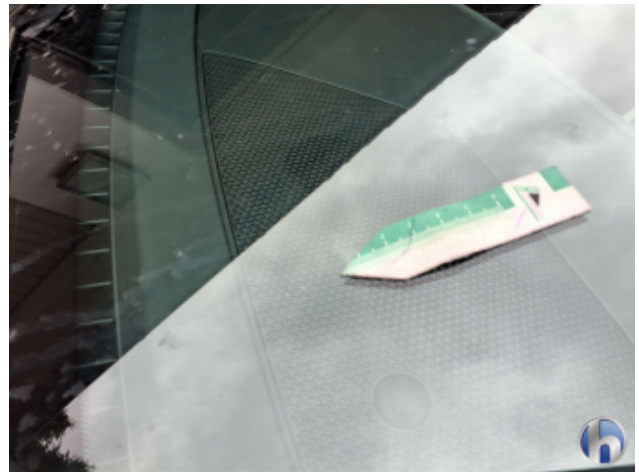
| | Bauteil | Schaden | Rep.-Art |
|---|---|---|---|
| 2. | Windschutzscheibe | Beschlagen | Ohne Reparatur |

2. Windschutzscheibe  
Beschlagen - Ohne Reparatur

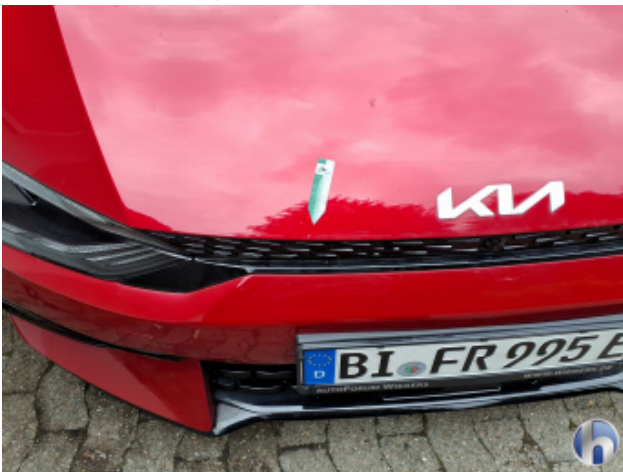
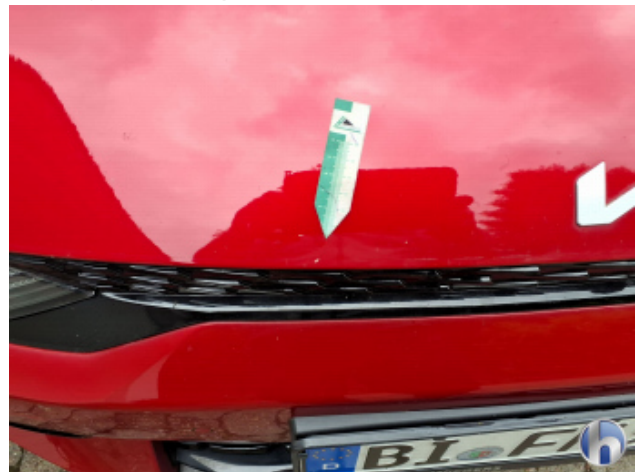
| | Bauteil | Schaden | Rep.-Art |
|---|---|---|---|
| 3. | Motorhaube | Steinschlag | Lackieren |

3. Motorhaube  
Steinschlag - Lackieren
