## Bewertungsgutachten

**Kennzeichen**                      **nicht vorhanden**                      **FIN**    **VSSZZZKJ4PR145781**

| Typ / Verkaufsbezeichnung | Arona (KJ7)(2017->) / Arona 1.0 TSI FR OPF (EURO 6d) |

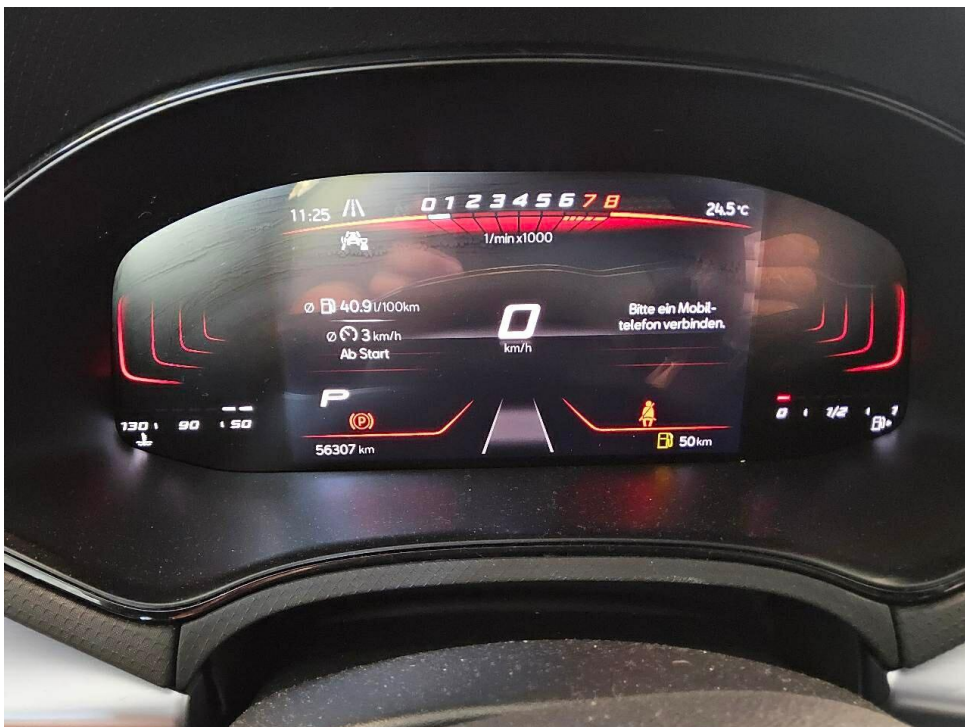
Bild 6 : Kombiinstrument (betriebsbereit) mit Km-Stand

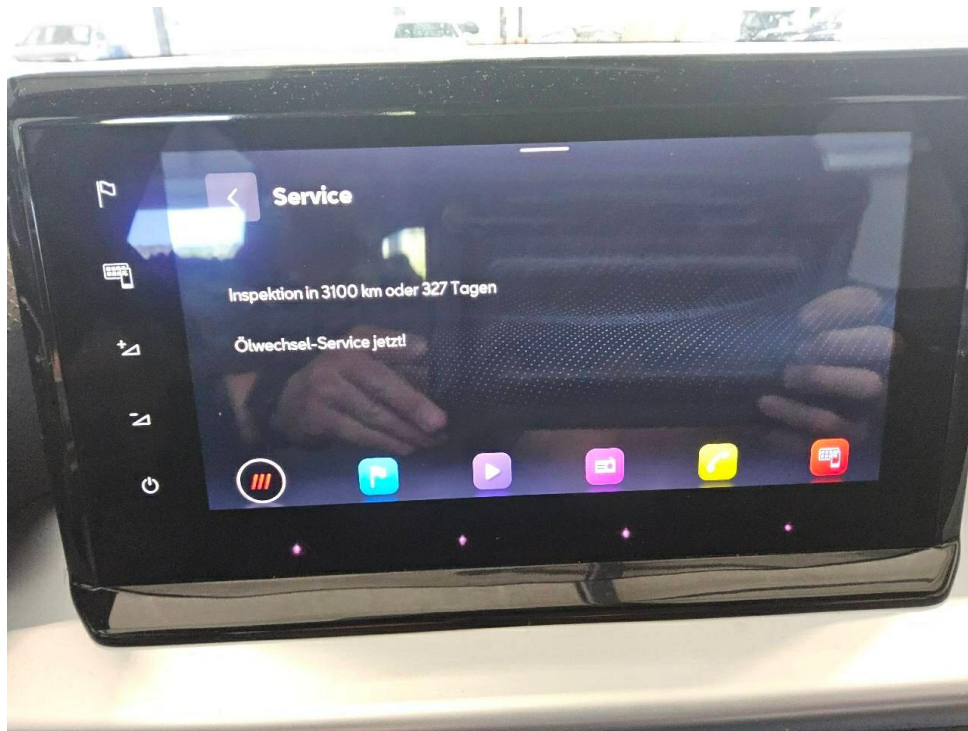
Bild 7 : Serviceintervallanzeige

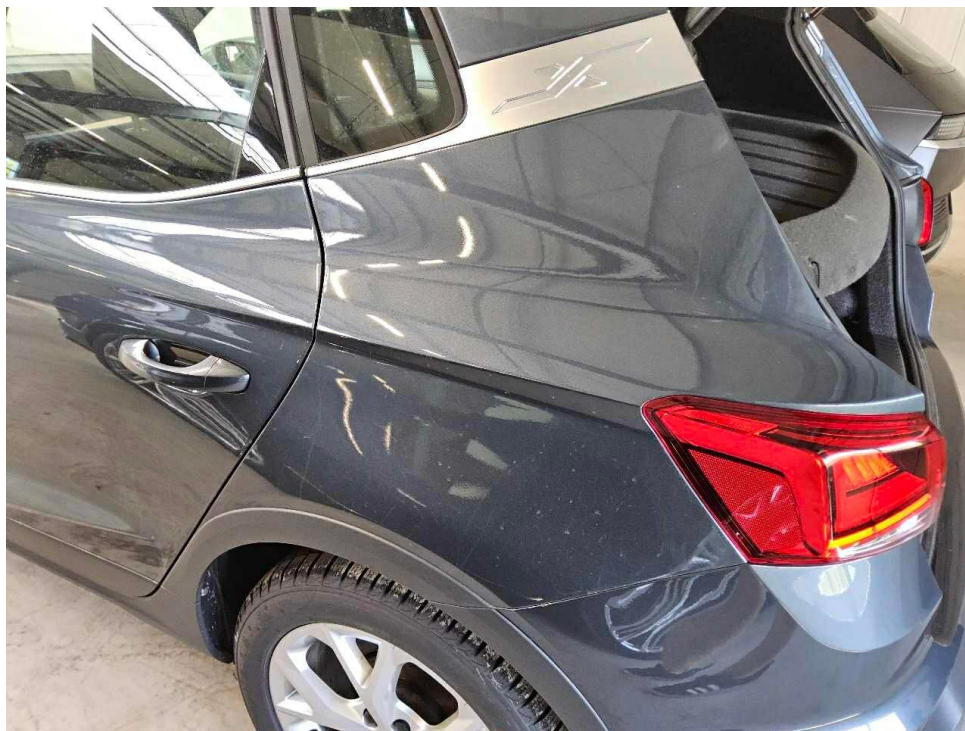
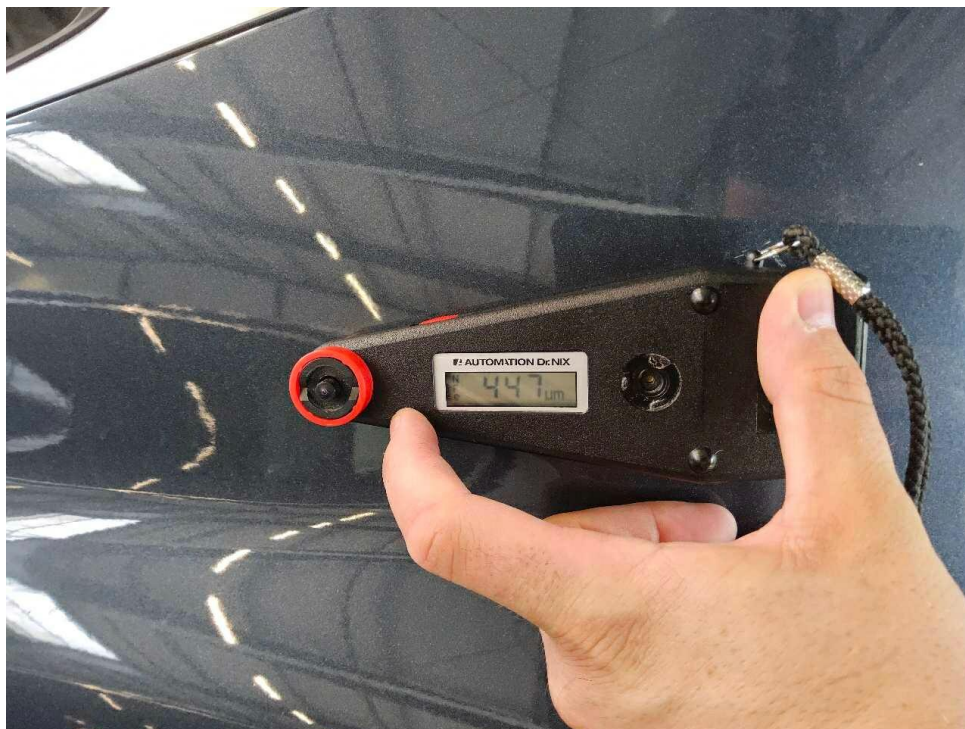
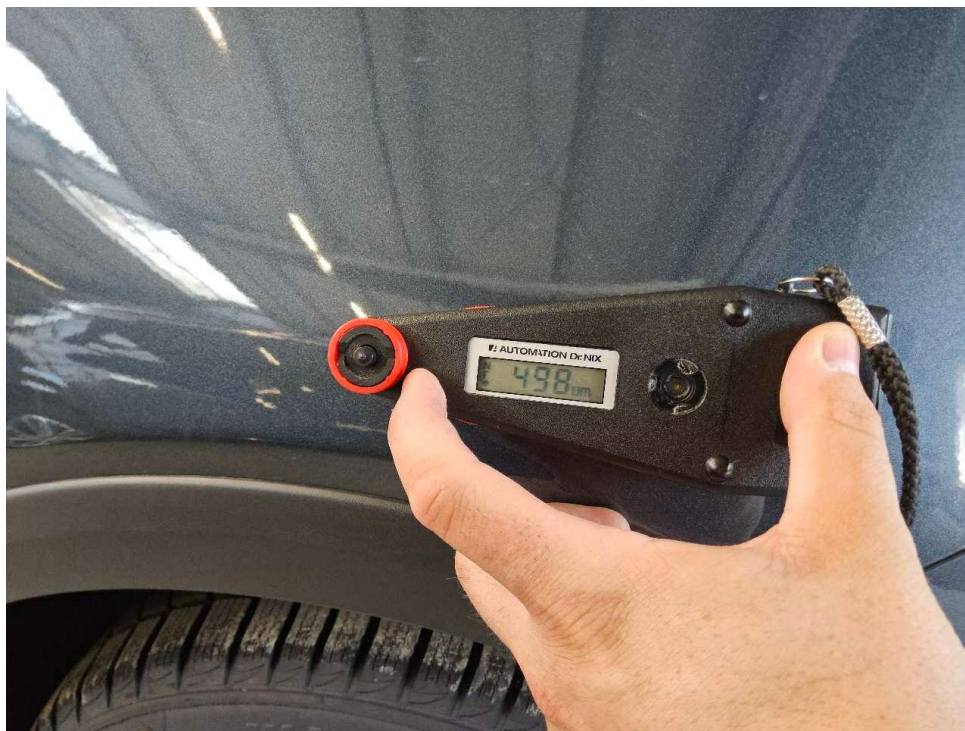
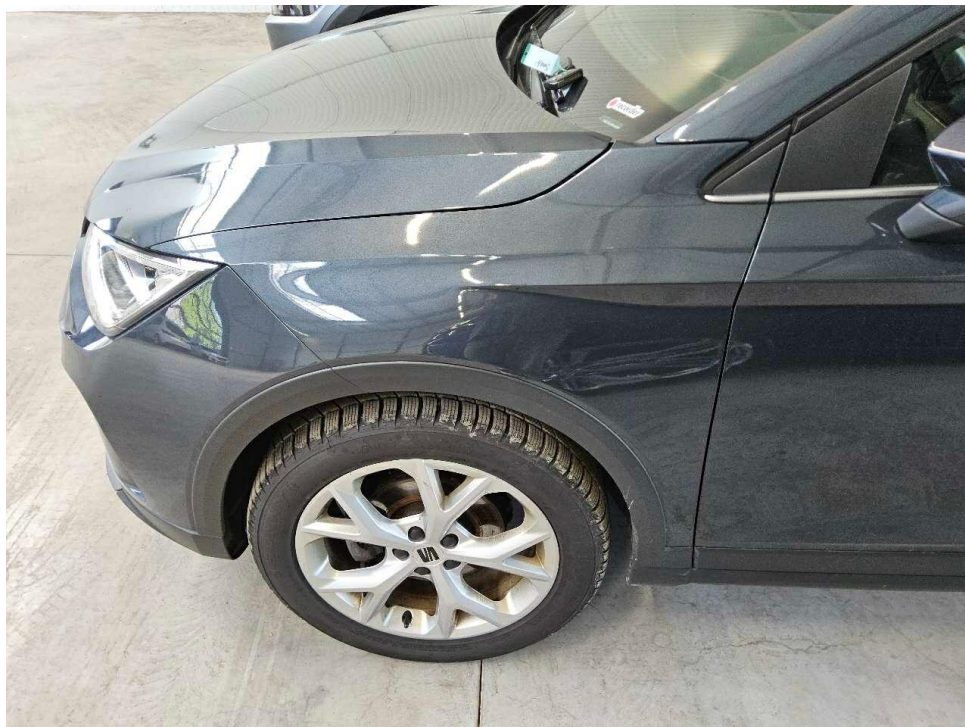
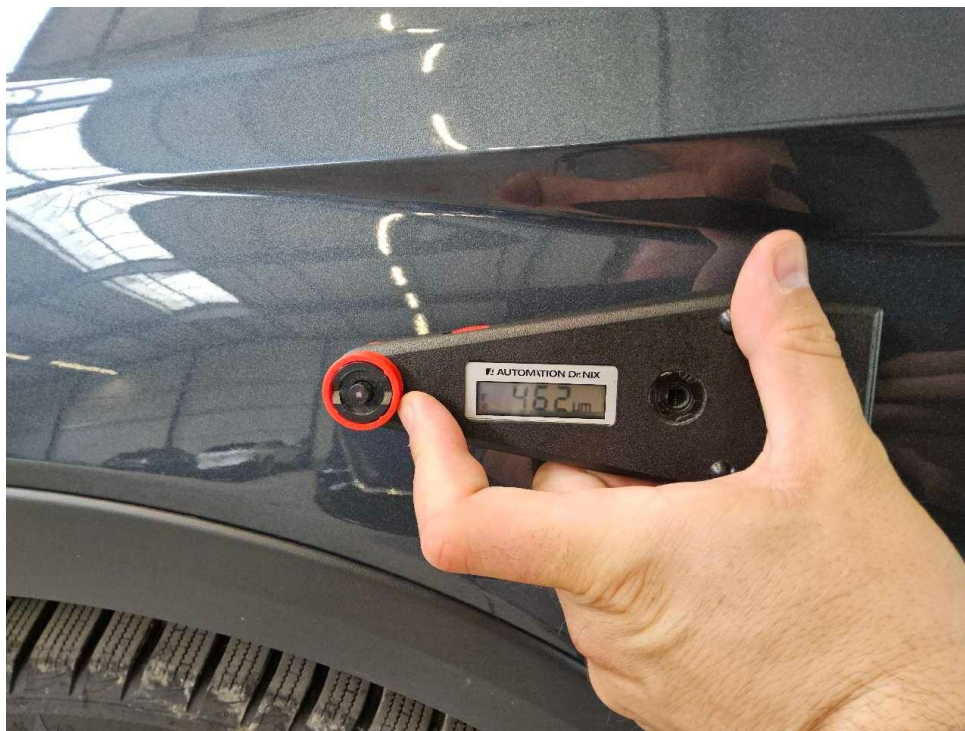
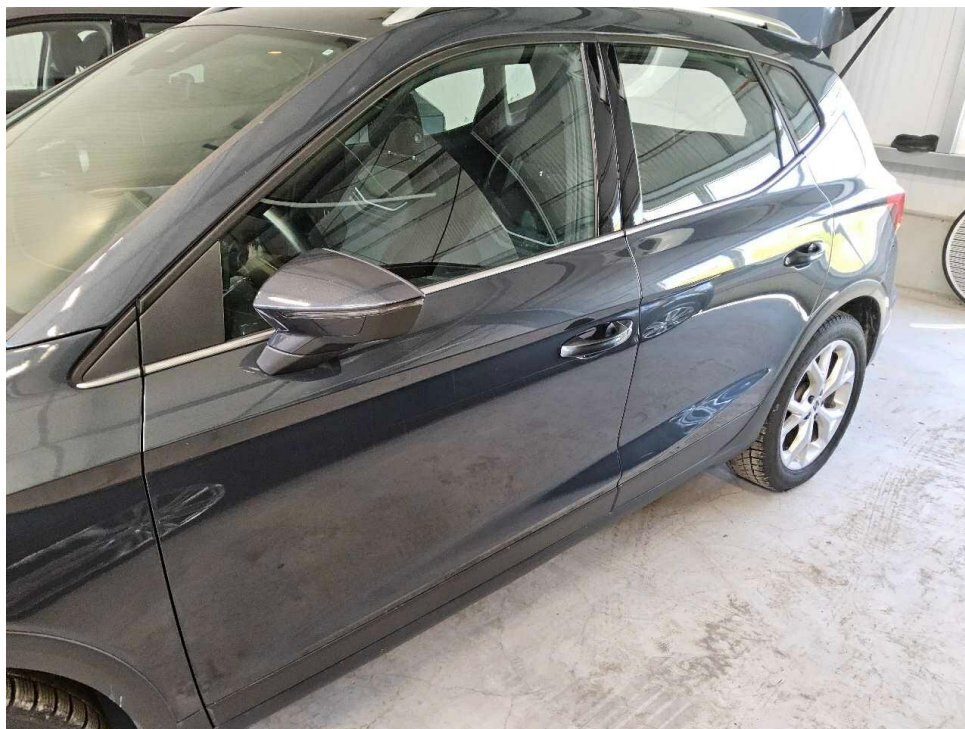
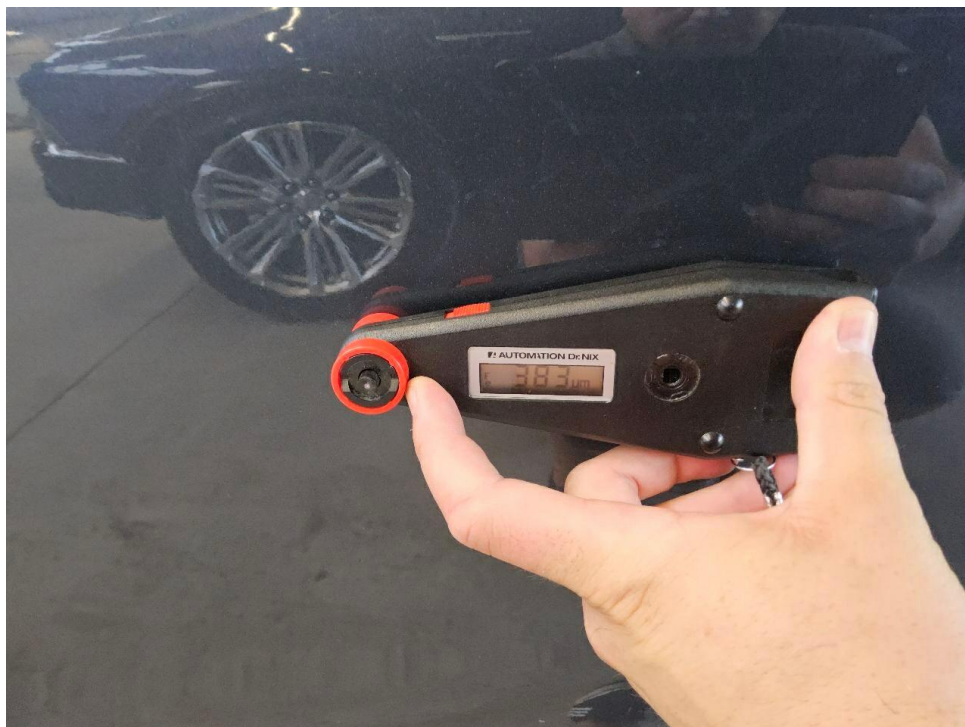
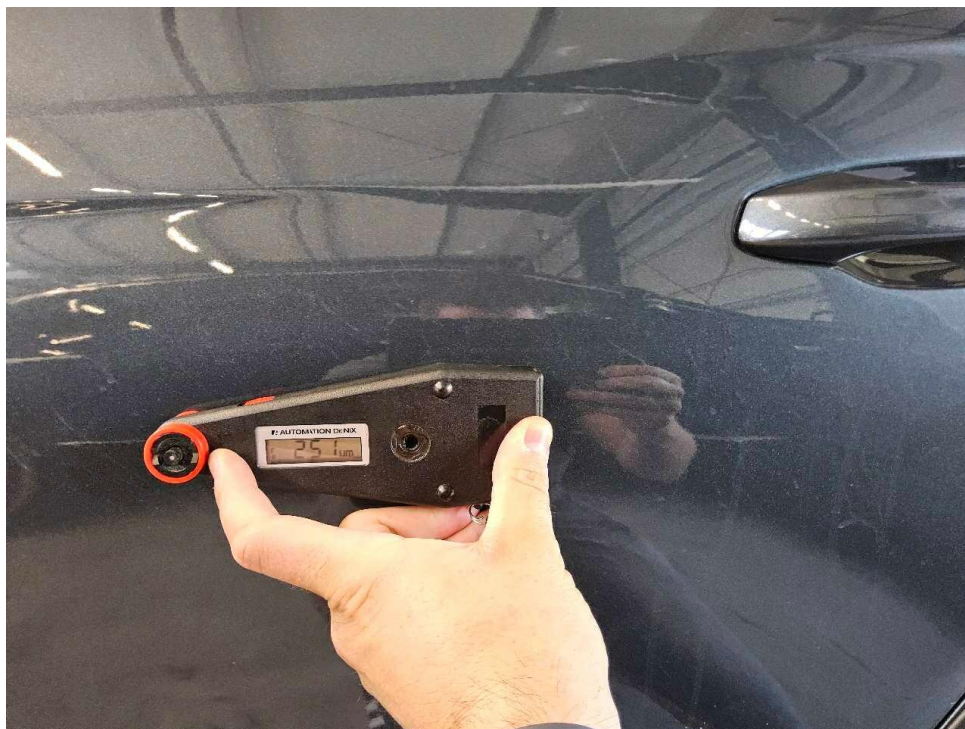
Bild 12 : Erhöhte Lackschichtdicke

Bild 13 : Erhöhte Lackschichtdicke

Bild 14 : Erhöhte Lackschichtdicke

Bild 15 : Erhöhte Lackschichtdicke

Bild 16 : Erhöhte Lackschichtdicke

Bild 17 : Erhöhte Lackschichtdicken

Bild 18 : Erhöhte Lackschichtdicke

Bild 19 : Erhöhte Lackschichtdicke

Bei der Lackschichtdickenmessung wurden bei mindestens drei Messungen pro Bauteil Lackschichtdicken von 100 µm bis 500 µm festgestellt.  
Es wurde eine optische Überprüfung auf Vorschäden und eine Lackschichtdickenmessung vorgenommen. Dabei wurden Nachlackierungen an folgenden Karosserieteilen festgestellt:

- Motorhaube
- Fahrzeugdach
- Kotflügel vorne links
- Tür vorne links
- Tür hinten links

Ohne weitergehende Untersuchungen wurde nach dem Umfang der festgestellten Nachlackierungen und der Ausführungsqualität nach sachverständigem Ermessen kein merkantiler Minderwert angesetzt.  
Prüfposition/en: Schadenerweiterung nach Diagnose nicht auszuschließen.

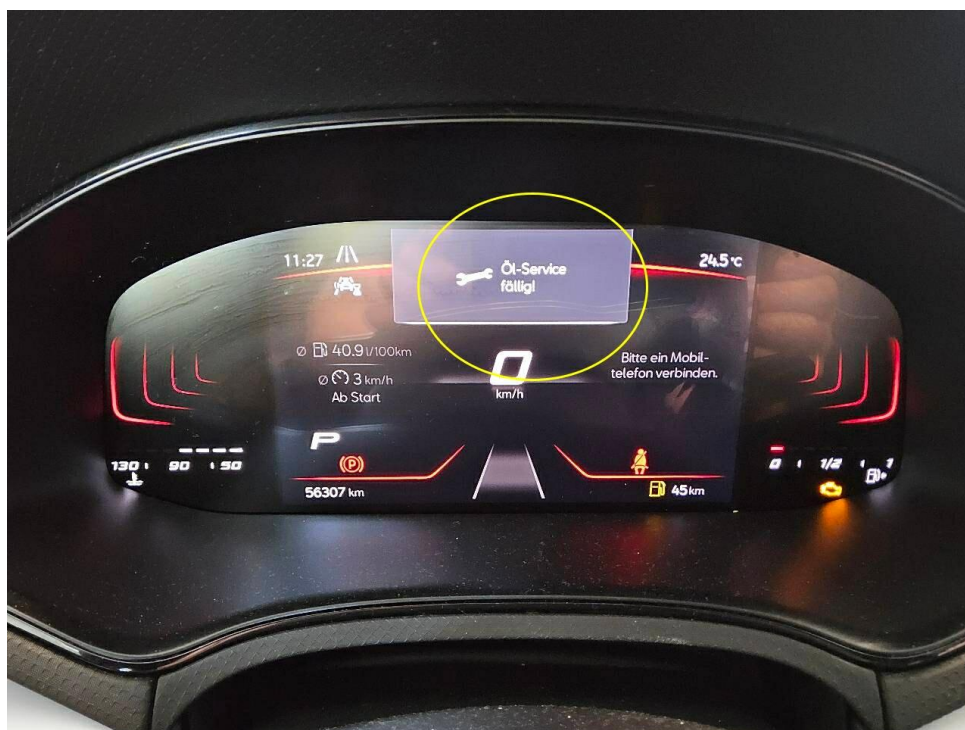
Bild 20 : Ölservice fällig

Abgesehen von den beschriebenen Schäden/Mängeln weist das Fahrzeug/Objekt einen, bezogen auf Alter und Nutzung, üblichen Gesamtzustand auf. Ein Wartungsnachweis fehlt. Zum Zeitpunkt der Besichtigung verbleiben bis zur nächsten Wartung 0 km.

| Bezeichnung des Schadens / Rep.-Weg | Rep.Kost<br>brutto | Anrechn. | Minderwert<br>brutto | |
|---|---|---|---|---|
| 1. T-Ölservice fällig, erneuern (Bild 20) | 250 | 100 | -250,00 | |

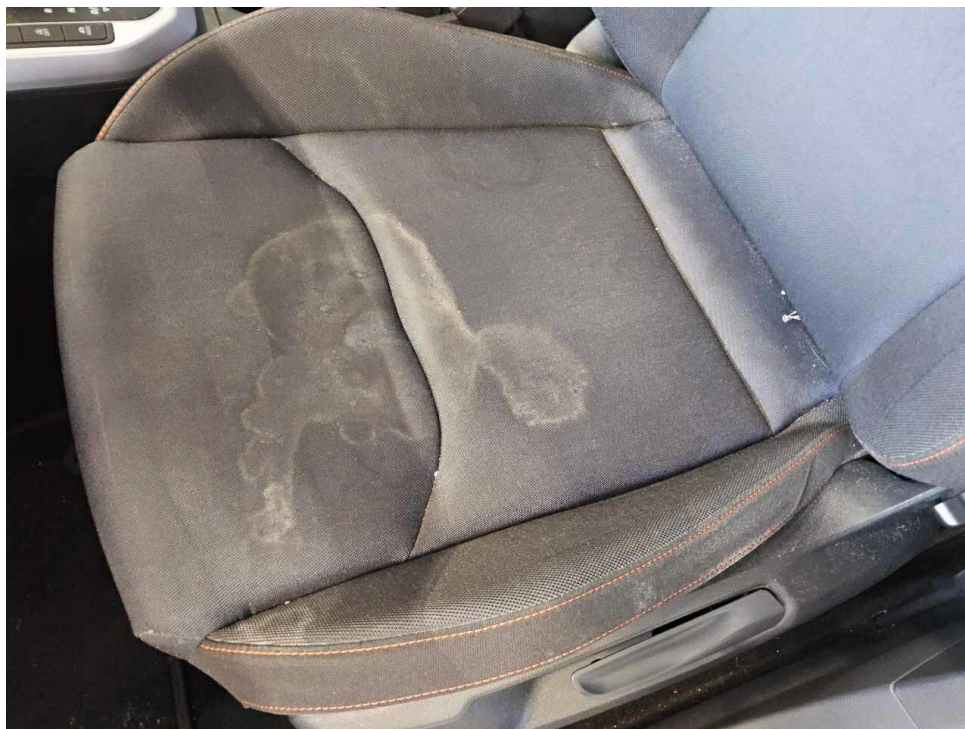
Bild 21 : Fahrersitz verschmutzt, reinigen

| Bezeichnung des Schadens / Rep.-Weg | Rep.Kost<br>brutto | Anrechn. | Minderwert<br>brutto | |
|---|---|---|---|---|
| 2. Fahrersitz verschmutzt, reinigen, prüfen<br>und Befund festlegen, Schadenerweiterung<br>möglich (Bild 21) | 100 | 100 | -100,00 | |

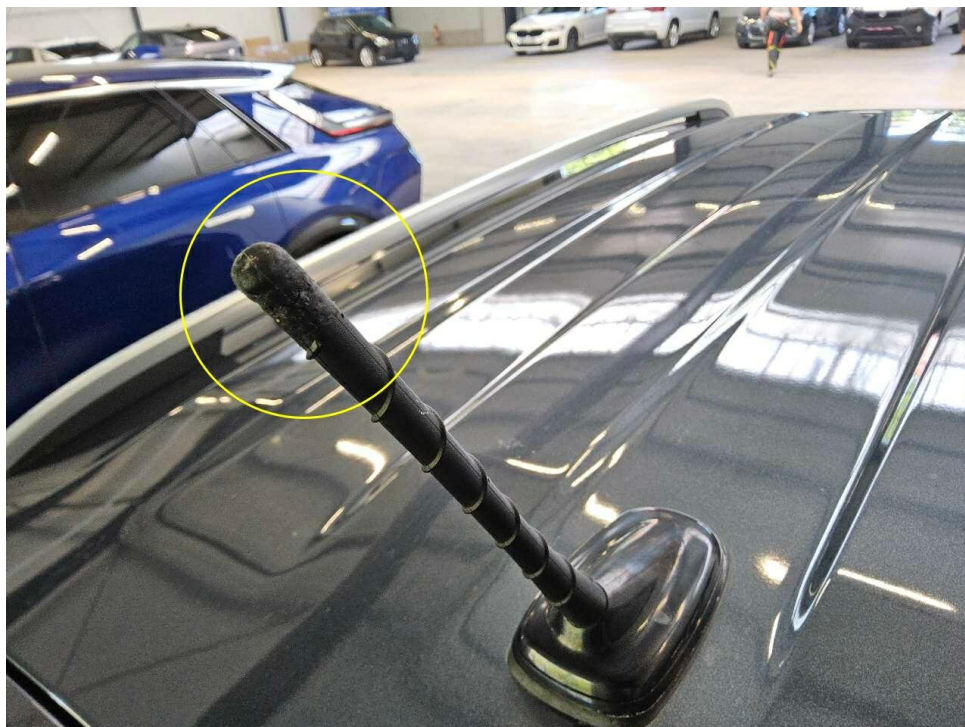
Bild 22 : Tierversiss Antennenstab

| Bezeichnung des Schadens / Rep.-Weg | Rep.Kost<br>brutto | Anrechn. | Minderwert<br>brutto | |
|---|---|---|---|---|
| 3. Tierverbiss Antennenstab, erneuern (Bild<br>22) | 35 | 100 | -35,00 | |

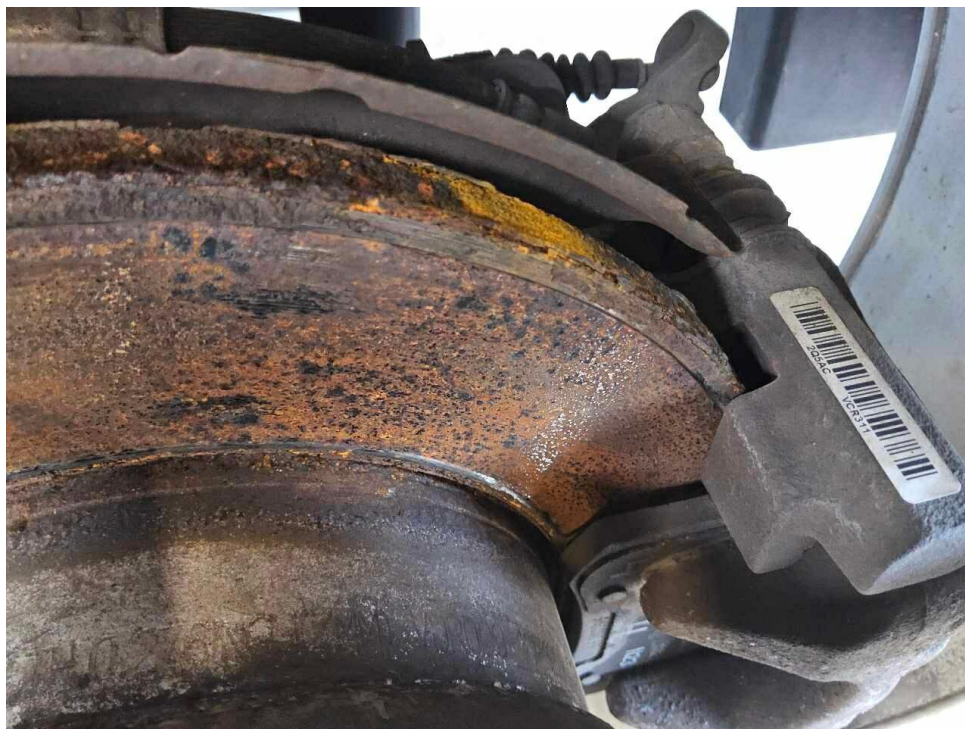
Bild 23 : Bremsscheiben Hinterachse Tragbild mangelhaft, Riefen-und Korrosionsbildung

| Bezeichnung des Schadens / Rep.-Weg | Rep.Kost<br>brutto | Anrechn. | Minderwert<br>brutto | |
|---|---|---|---|---|
| 4. T-Bremsscheiben Hinterachse Tragbild<br>mangelhaft, Riefen-und Korrosionsbildung,<br>erneuern (Bild 23) | 515 | 56.99 | -293,50 | |

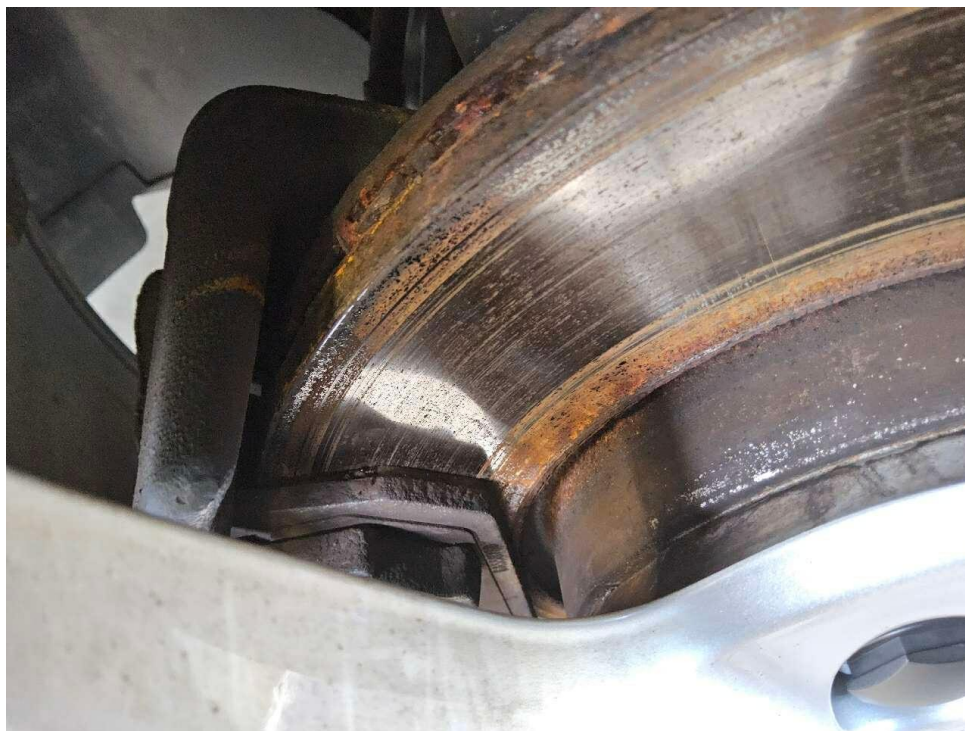
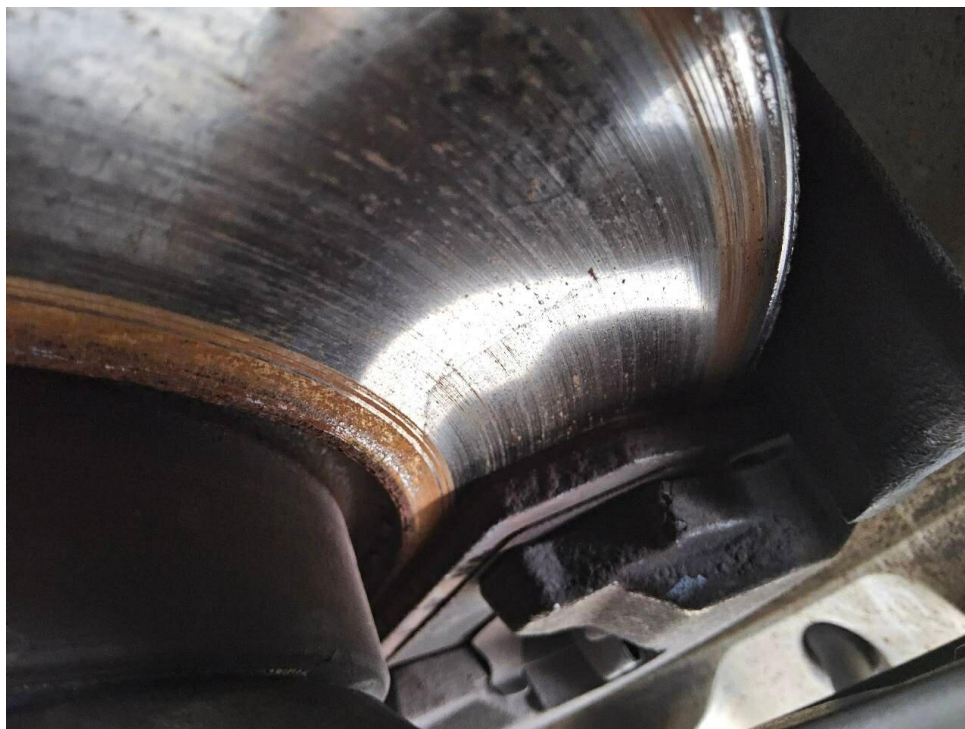
Bild 24 : Bremsscheiben Vorderachse Tragbild mangelhaft, Riefen-und Korrosionsbildung  
Bremsbelag in Kürze verschlissen

Bild 25 : Bremsscheiben Vorderachse Tragbild mangelhaft, Riefen-und Korrosionsbildung  
Bremsbelag in Kürze verschlissen

| Bezeichnung des Schadens / Rep.-Weg | Rep.Kost<br>brutto | Anrechn. | Minderwert<br>brutto | |
|---|---|---|---|---|
| 5. T-Bremsscheiben Vorderachse Tragbild<br>mangelhaft, Riefen-und Korrosionsbildung,<br>Bremsbelag in Kürze verschlissen,<br>erneuern (Bild 24, 25) | 635 | 56.99 | -361,89 | |
