## Zustandsbericht

| Berichtsnummer : | 0000000921469-DE968 | | |

#### Kia Sportage (NQ5)(2021->) GT-Line Plug-in Hybrid 4WD

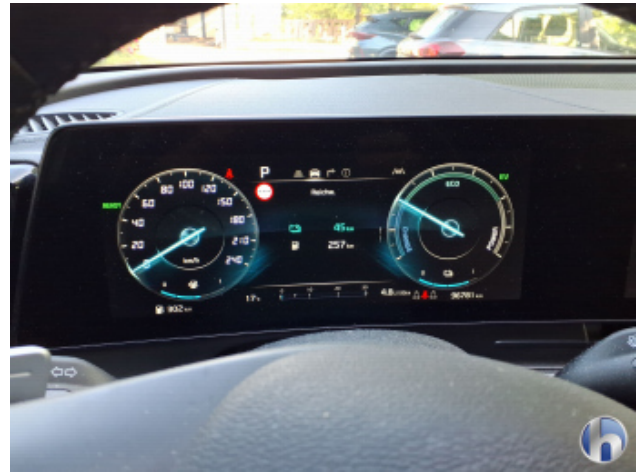
Kilometerstand

| Fahrzeug-Ident.-Nr.: | U5YPX81HDNL014878 | Laufleistung abgelesen: | 96781 km |

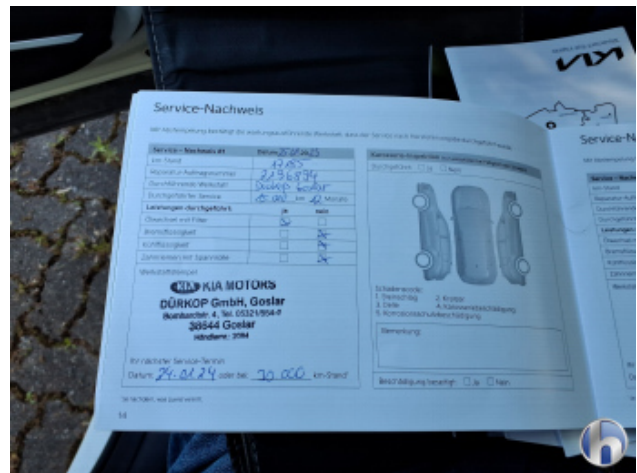
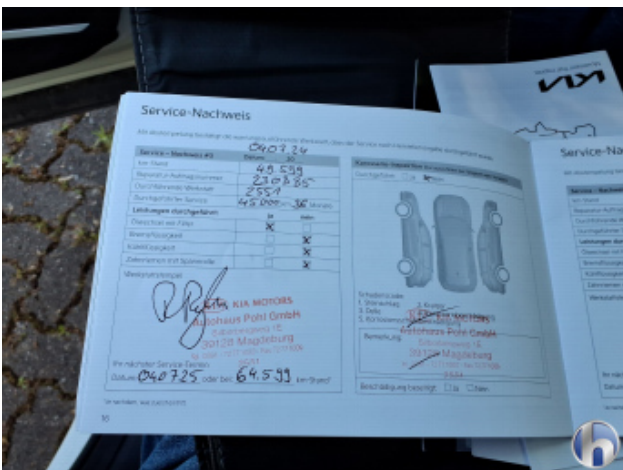
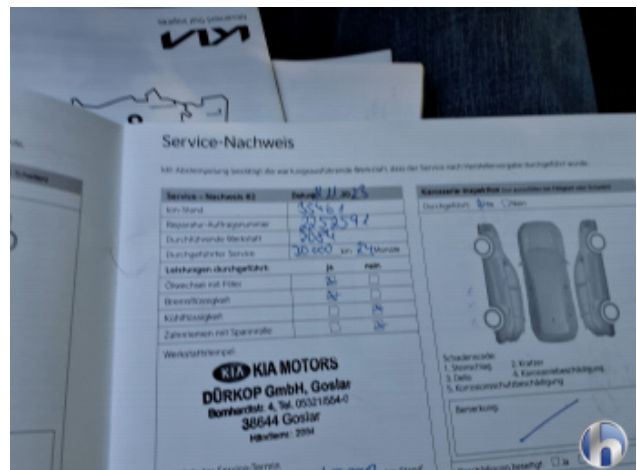
Serviceheft/Nachweis

| <b>Hinweis:</b> | *Serviceintervall nach Herstellervorgaben nicht gepflegt (12 Monate / 15.000 km) Service 07/2025 nicht durchgeführt, 1.Service überzogen. Wertminderung sowie Verlust der Herstellergarantie und jeglicher Kulanz. |

| | Bauteil | Schaden | Rep.-Art |
|---|---|---|---|
| 1. | Wartung | Fällig | |
| 2. | Servicehistorie nicht<br>gepflegt -<br>Wertminderung | | |

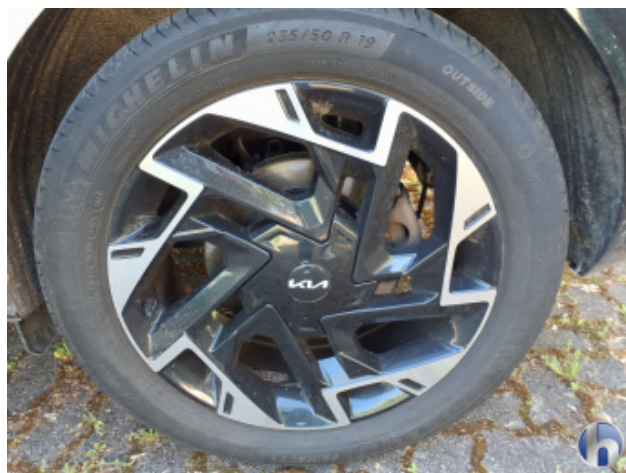
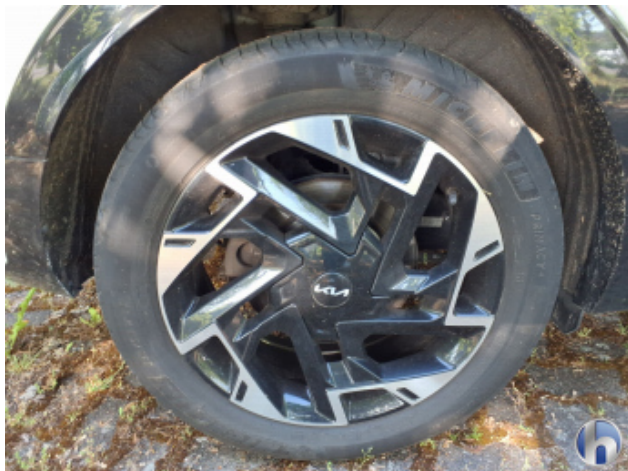
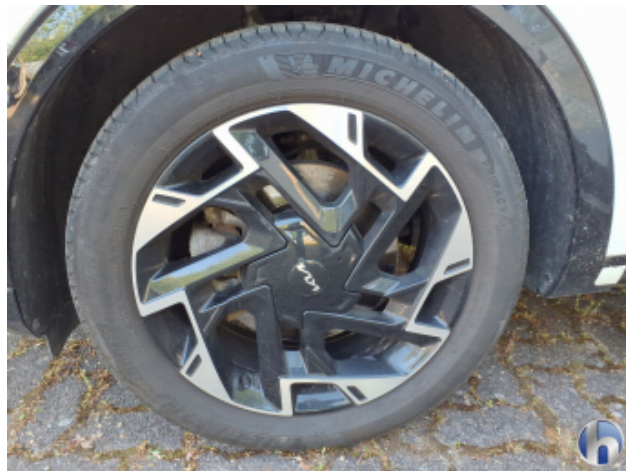
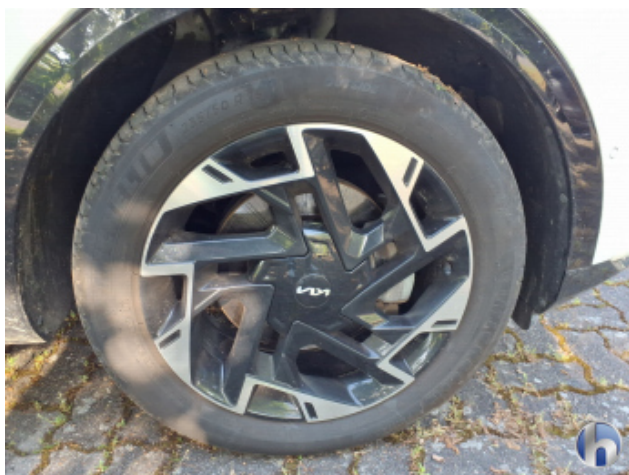
Bereifung

| | Allwetterreifen | Aluminium original |
|---|---|---|
| 2. Achse - links / Zust. | Michelin | 235/50/R19/-V 6 mm |
| 2. Achse - rechts / Zust. | Michelin | 235/50/R19/-V 6 mm |
| 1. Achse - links / Zust. | Michelin | 235/50/R19/-V 5 mm |
| 1. Achse - rechts / Zust. | Michelin | 235/50/R19/-V 5 mm |
| Verkehrssicherheit: | Verkehrssicher | |
