# Zustandsbericht

Protokollnummer: 46649744  
Auftrags-Nr / Referenz: 52417200  
Besichtigungsdatum: 15.07.2026

| Hersteller / Modell | Volvo XC60 B4 B Core | | |
| Kennzeichen | PI-W 2100 | Fahrgestellnummer | LYVUZK9V4RB798603 |

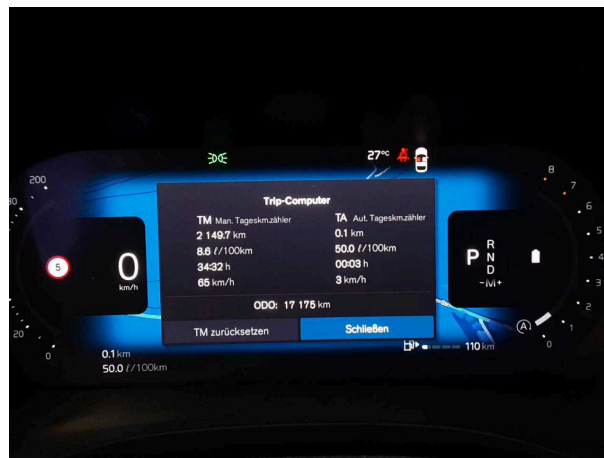
| Erstzulassung | 02.02.2024 | Laufleistung (abgelesen) | 17.175 km |

Abbildung 8: Laufleistung

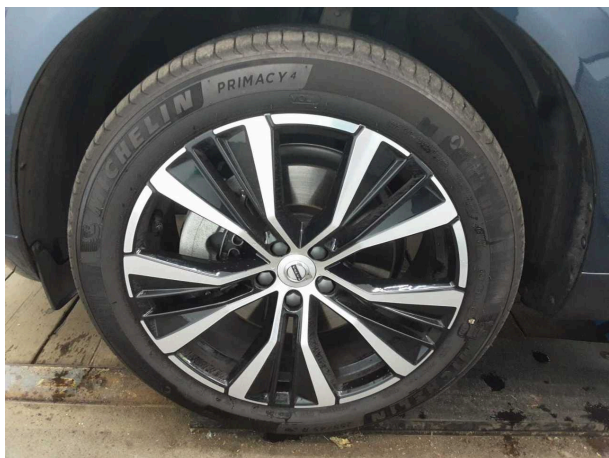
| Achse | Reifengröße | Reifentyp | Hersteller | Profiltiefe | Verkehrstauglichkeit |
|---|---|---|---|---|---|
| 1 | 255/45 R20 105V | Sommerreifen auf Leichtmetall | Michelin | 4mm / 4mm | i.O. |
| 2 | 255/45 R20 105V | Sommerreifen auf Leichtmetall | Michelin | 5mm / 5mm | i.O. |

**Abbildung 13:** Montierte Bereifung

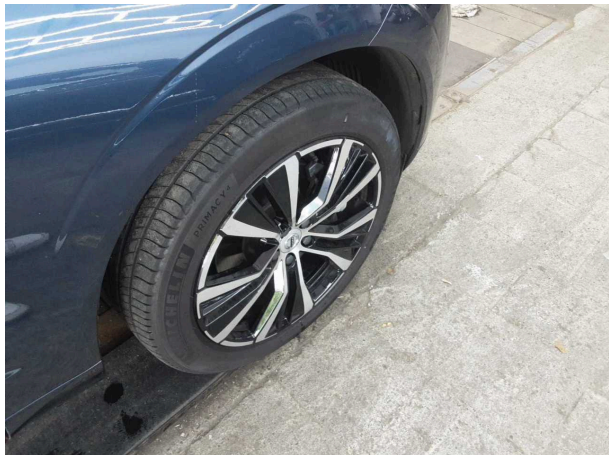
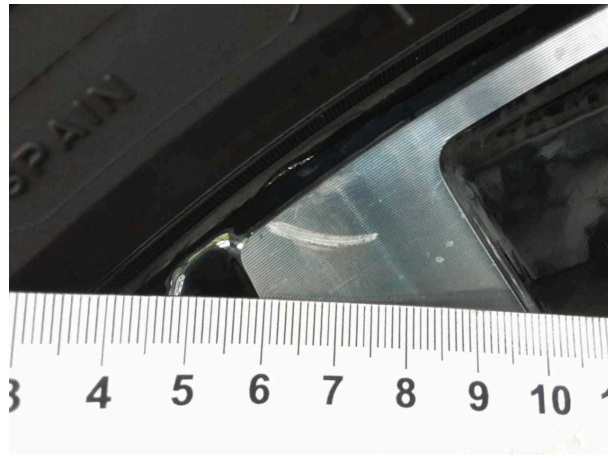
| Nr. | Bauteilgruppe | Beschreibung |
|---|---|---|
| 1 | Rad/Reifen | Leichtmetallfelge vorn rechts - verkratzt / verschürft - Wertminderung |

**Beschädigung #1:** Rad/Reifen: Leichtmetallfelge vorn rechts - verkratzt / verschürft - Wertminderung

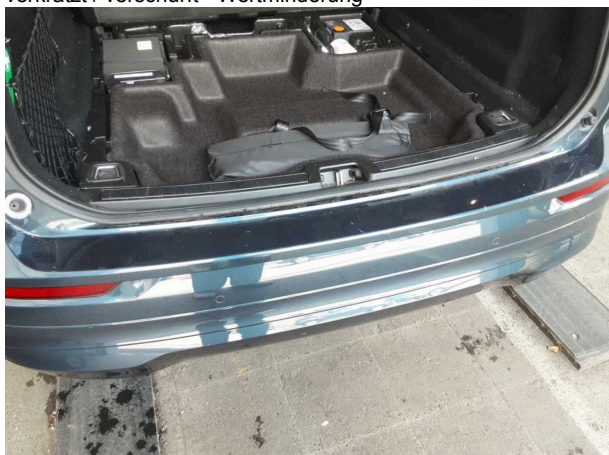
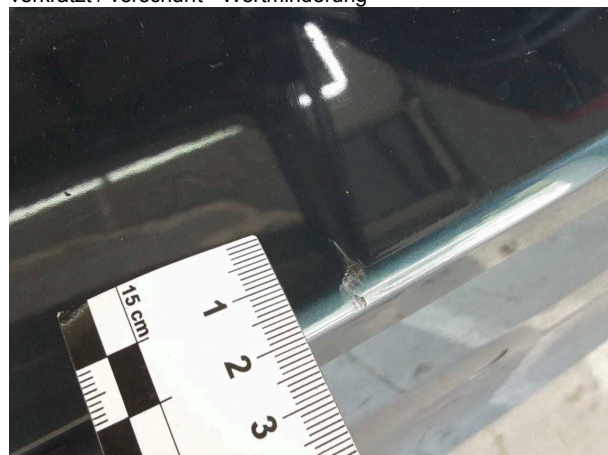
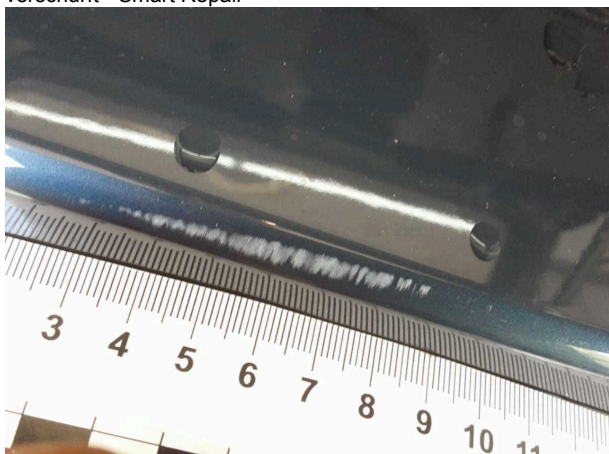
| Nr. | Bauteilgruppe | Beschreibung |
|---|---|---|
| 2 | Stoßfänger hinten | Stoßfänger hinten - verkratzt / verschürft - Smart Repair |

**Beschädigung #2:** Stossfänger hinten: Stossfänger hinten - verkratzt / verschürft - Smart Repair

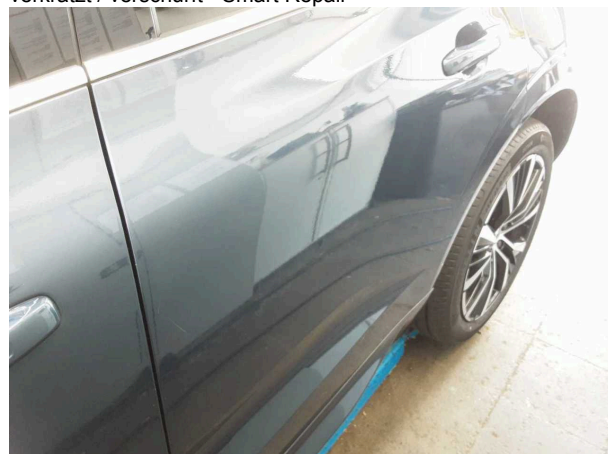
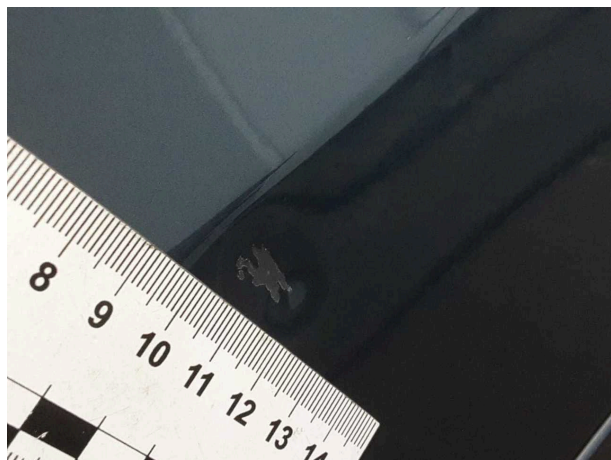
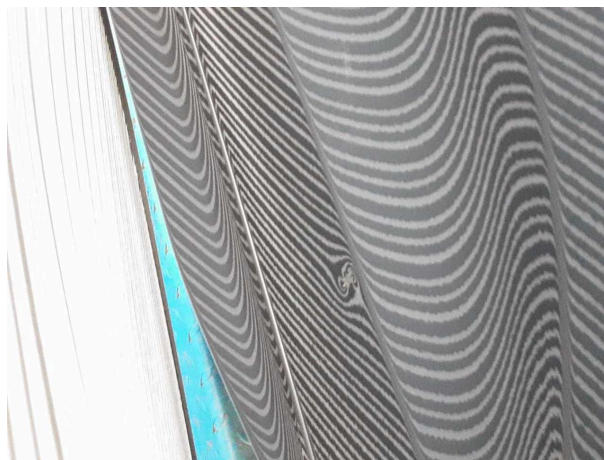
| Nr. | Bauteilgruppe | Beschreibung |
|---|---|---|
| 4 | Tür hinten links | Tür - Delle / Lackschaden - instandsetzen und lackieren |

**Beschädigung #4:** Tür hinten links: Tür - Delle / Lackschaden - instandsetzen und lackieren
