## Zustandsbericht

| Berichtsnummer : | 0000000925692-DE613 | | |

#### Hyundai Ioniq 5 (05.2021->) Techniq Elektro

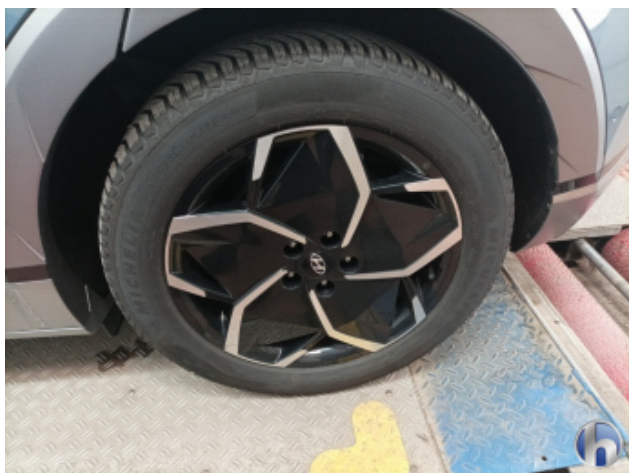
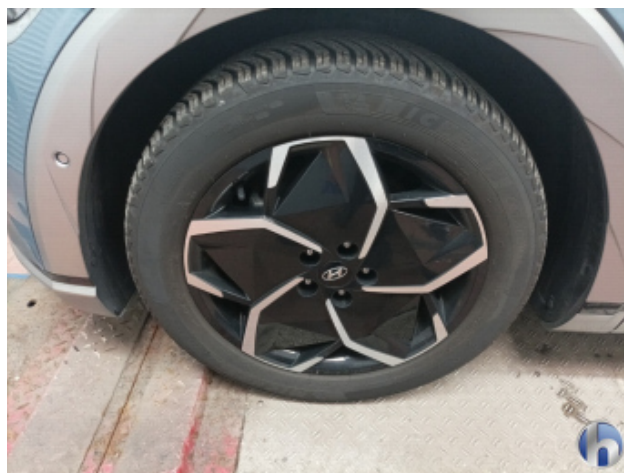
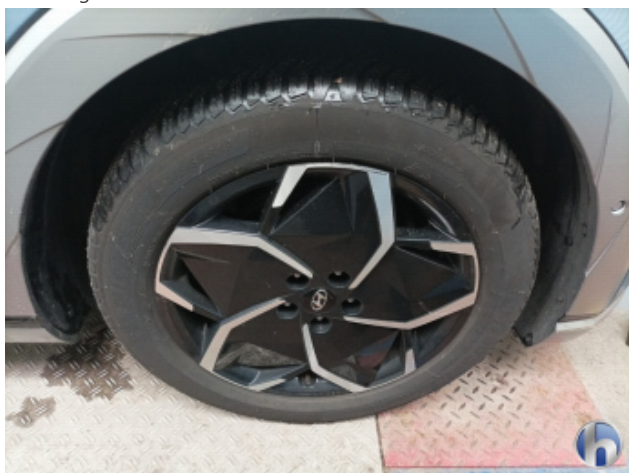
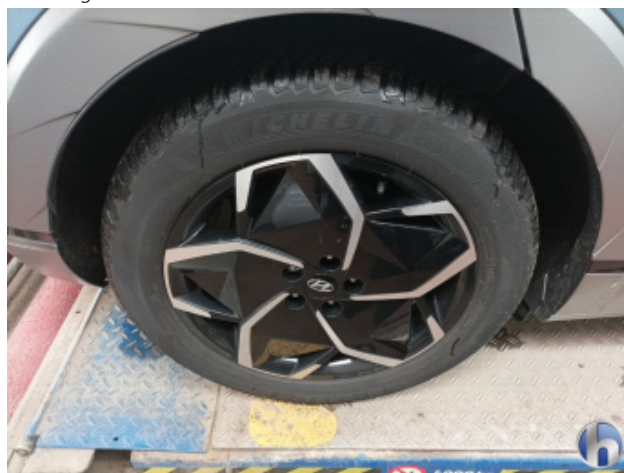
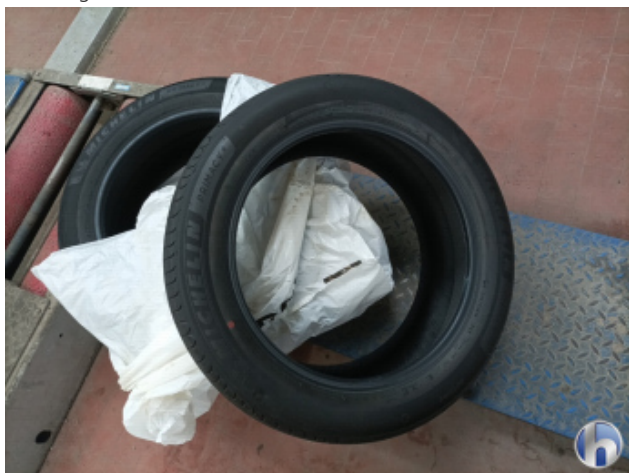
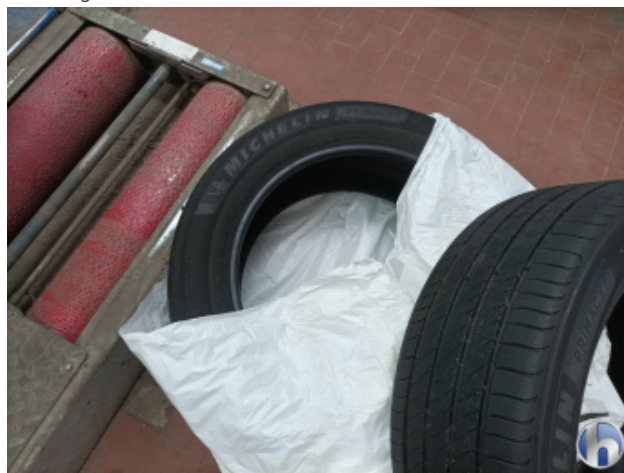
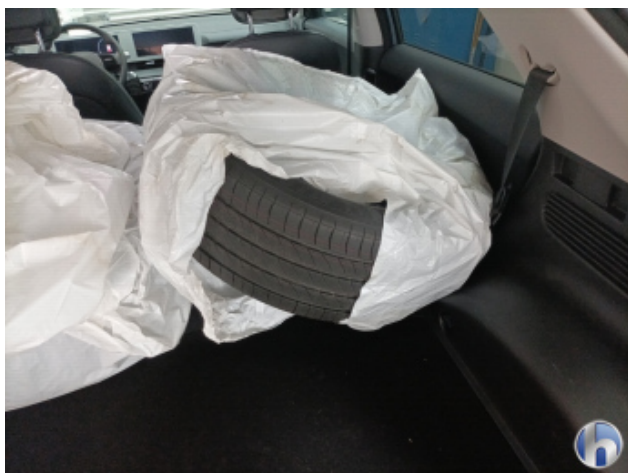
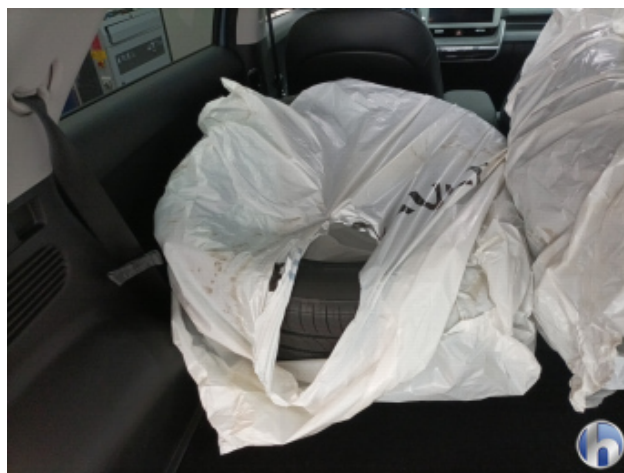
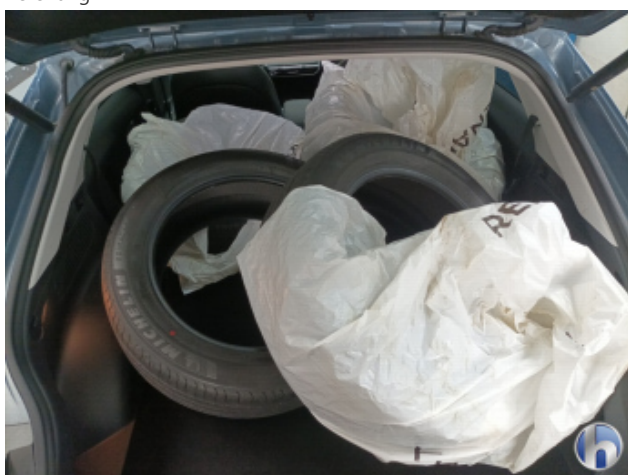
Bereifung

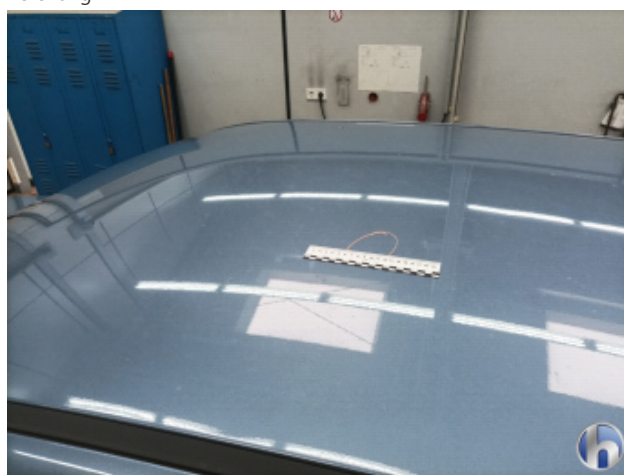
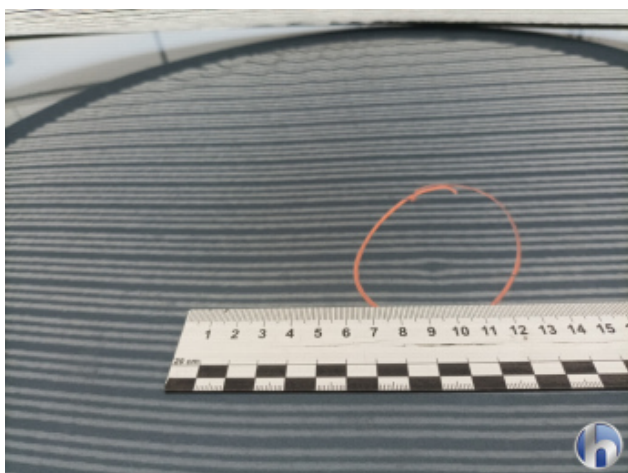
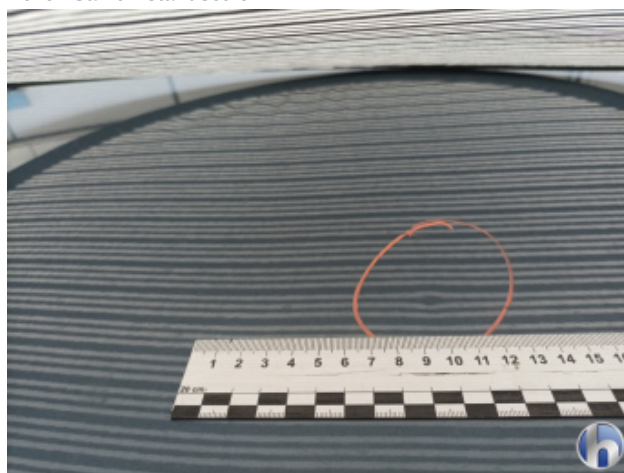
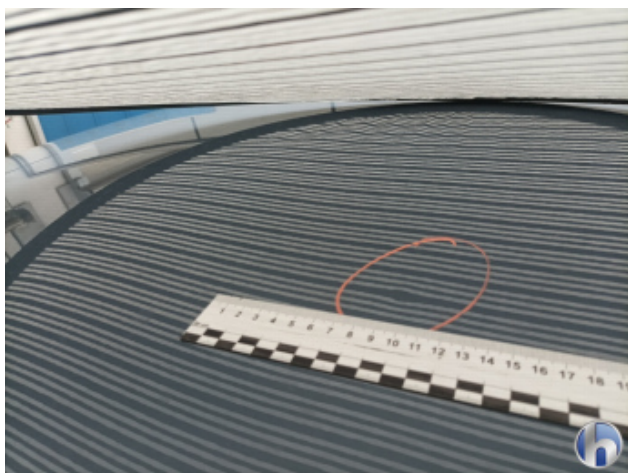
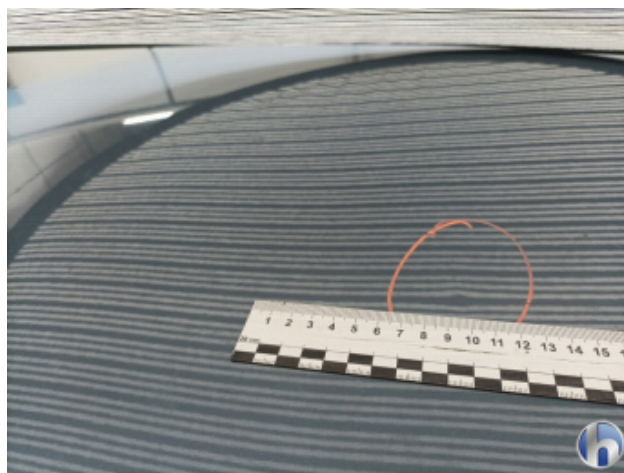
| | Bauteil | Schaden | Rep.-Art |
|---|---|---|---|
| 1. | Dach | Delle | Sanft Instandsetzen |

1. Dach

Delle - Sanft Instandsetzen

1. Dach  
**Delle - Sanft Instandsetzen**
