Zustandsbericht

44772195

| Hersteller / Modell | Volvo XC90 B5 D AWD Plus Bright | | |
| Kennzeichen | K-CB 1892 | Fahrgestellnummer | YV1LFK2V1R1177562 |

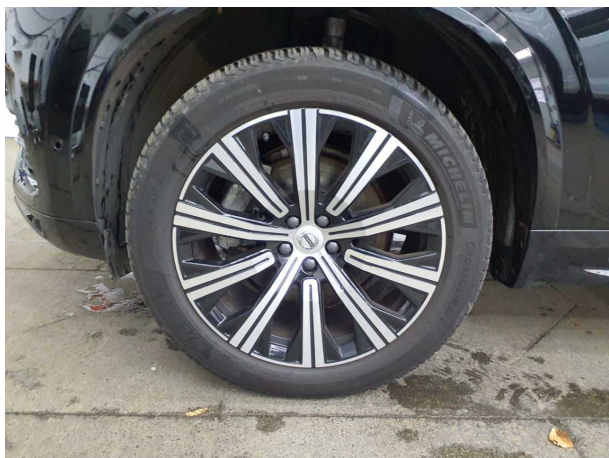
**Abbildung 13: Montierte Bereifung**

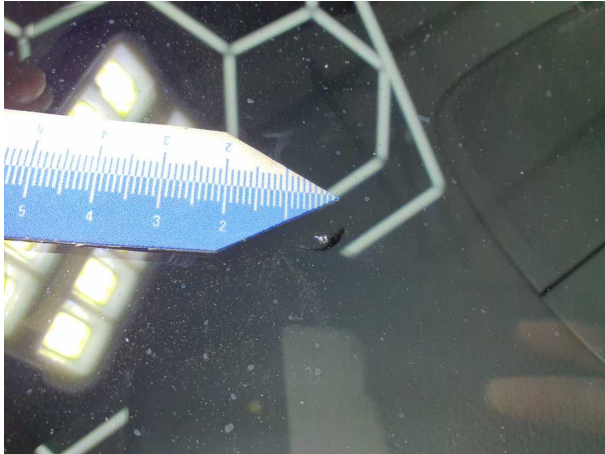
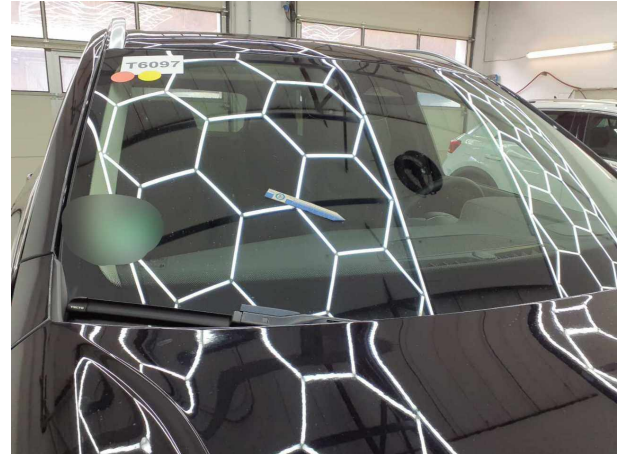
| Nr. | Bauteilgruppe | Beschreibung |
|---|---|---|
| 1 | Verglasung | Frontscheibe - Steinschlag - Smart Repair |

**Beschädigung #1:** Verglasung: Frontscheibe - Steinschlag - Smart Repair

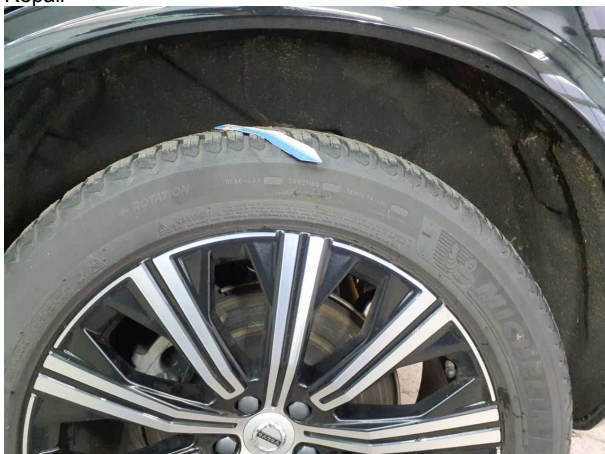
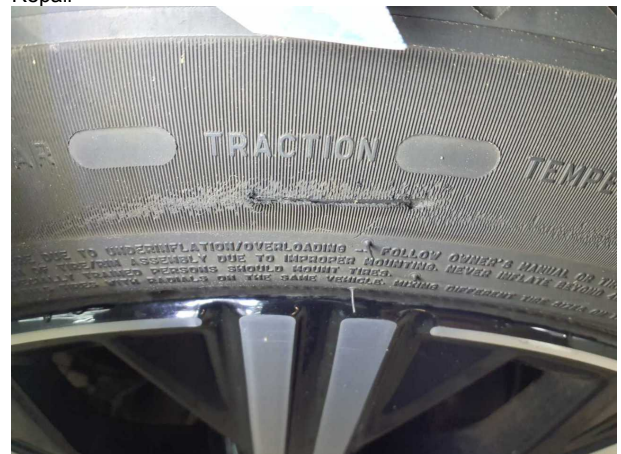
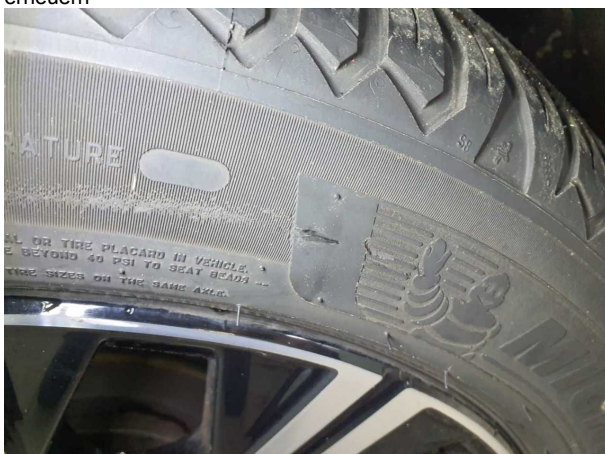
| Nr. | Bauteilgruppe | Beschreibung |
|---|---|---|
| 2 | Rad/Reifen | Reifen hinten links - beschädigt - erneuern |

**Beschädigung #2:** Rad/Reifen: Reifen hinten links - beschädigt - erneuern

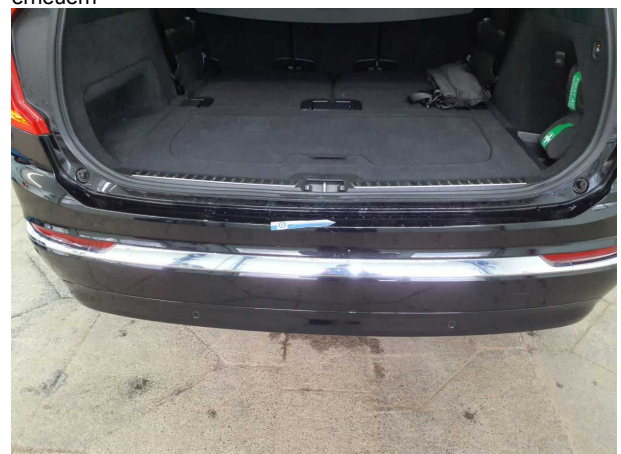
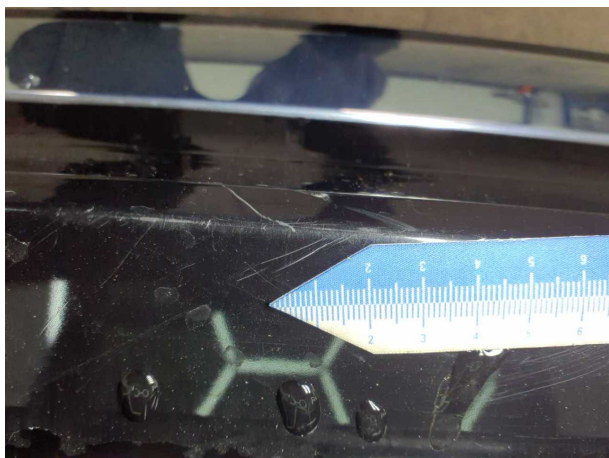
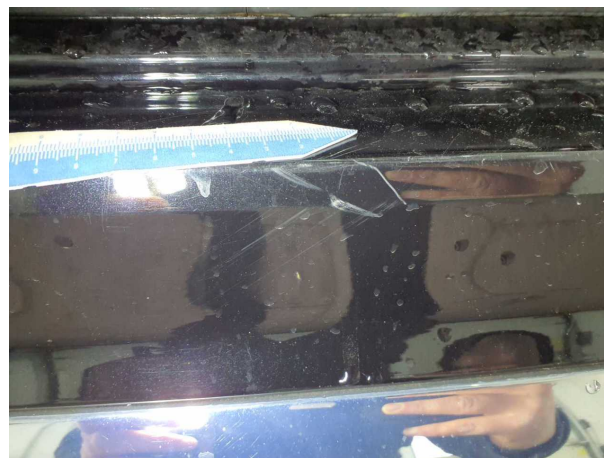
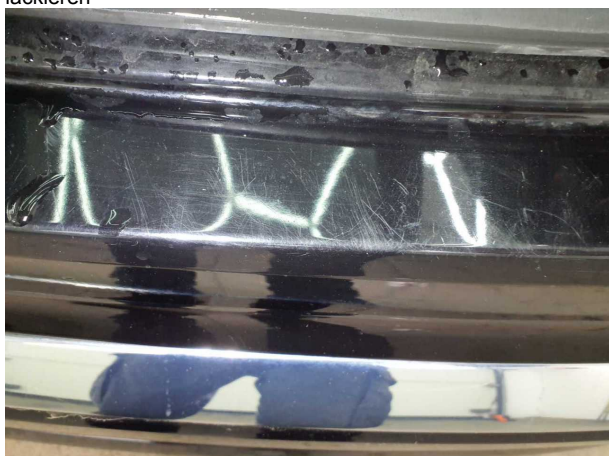
| Nr. | Bauteilgruppe | Beschreibung |
|---|---|---|
| 3 | Stoßfänger hinten | Stoßfänger hinten - Korrosion - lackieren |

**Beschädigung #3:** Stossfänger hinten: Stossfänger hinten - Korrosion - lackieren

**Beschädigung #3:** Stossfänger hinten: Stossfänger hinten - Korrosio...  
lackieren

**Beschädigung #3:** Stossfänger hinten: Stossfänger hinten -  
Korrosion - lackieren
