Zustandsbericht

Kunde :	Allane SE HCBE	Amtl. Kennzeichen :	ME-GR 55E
Berichtsnummer :	0000000922978-DE968		
Referenznummer:	31193683

Hyundai Ioniq 5 (05.2021->) Techniq Elektro

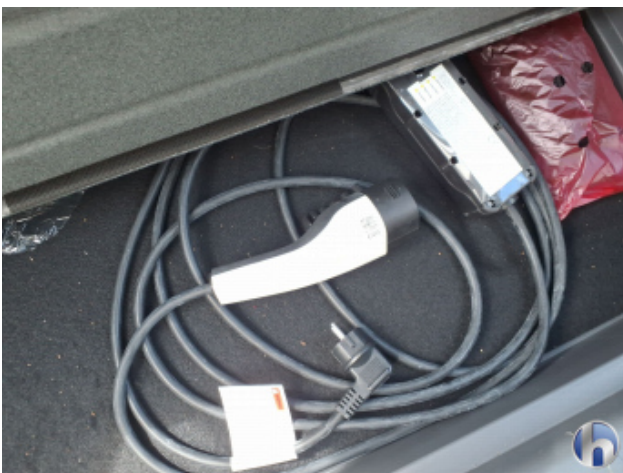
Sonstiges		
	Bauteil	Schaden	Rep.-Art
1.	Tire-fit Füllmittel	Fehlt	
2.	Tire-fit Kompressor	Fehlt

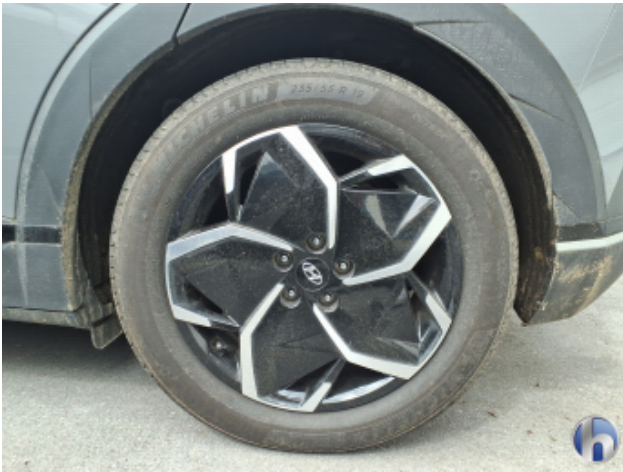
Felgen

Reifenart / Felgentyp:	Sommerreifen	Aluminium original
1. Achse - links / Zust.	Michelin	235/55/R19/-- 4 mm
1. Achse - rechts / Zust.	Michelin	235/55/R19/-- 4 mm
2. Achse - links / Zust.	Michelin	235/55/R19/-- 4 mm
2. Achse - rechts / Zust.	Michelin	235/55/R19/-- 4 mm
Verkehrssicherheit:	Verkehrssicher
