## Angaben zum Fahrzeug

## Zustandsbericht

Besichtigungsdatum: 18.06.2026  
**Protokollnummer: 46099101**  
Erstellt durch: Markus Böttcher  
Besichtigt durch: Baumgartner

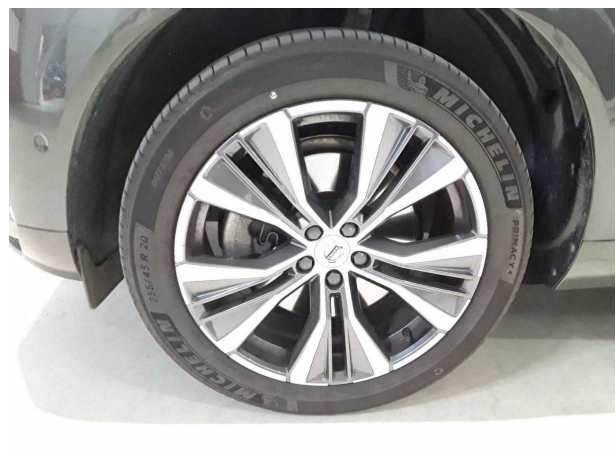
| Achse | Reifengröße | Hersteller | Reifentyp | Profiltiefe | Verktgl. | Zul. |
|---|---|---|---|---|---|---|
| 1 | 255/45 R20 105V | Michelin | Sommerreifen | 4mm - 4mm | i.O. | i.O. |
| 2 | 255/45 R20 105V | Michelin | Sommerreifen | 4mm - 4mm | i.O. | i.O. |

**Abbildung 6:** Montierte Bereifung

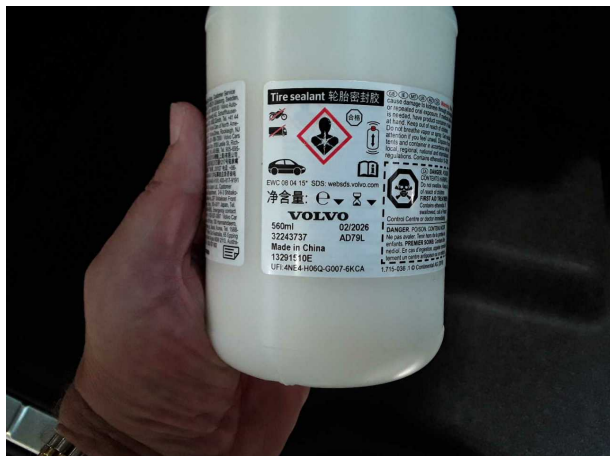
| Nr. | Bauteilgruppe | Beschreibung |
|---|---|---|
| 1 | Ausrüstung | Tirefit Füllmittel - abgelaufen - erneuern |

**Beschädigung #1:** Ausrüstung: Tirefit Füllmittel - abgelaufen - erneuern

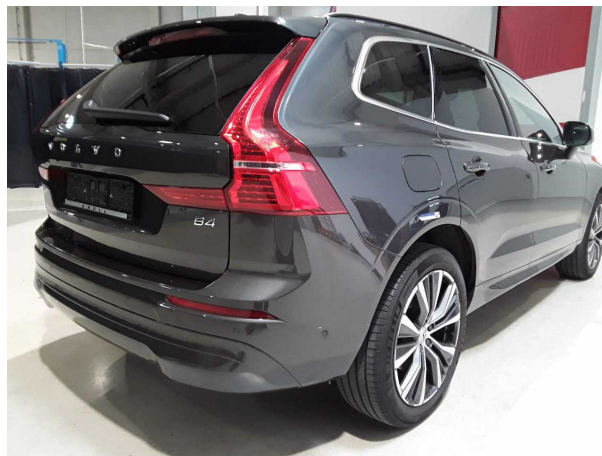
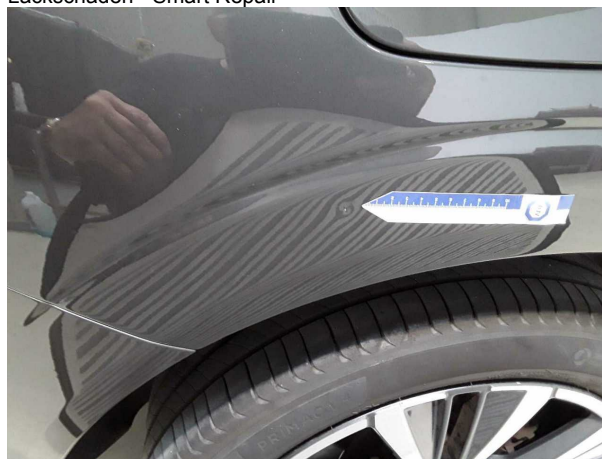
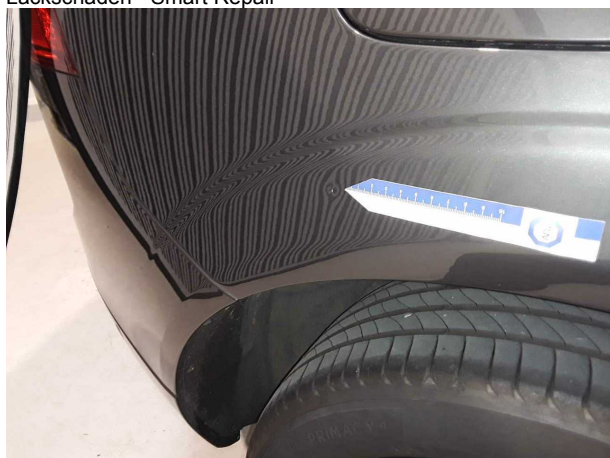
| Nr. | Bauteilgruppe | Beschreibung |
|---|---|---|
| 2 | Seitenwand rechts | Seitenwand - Delle / Lackschaden - Smart Repair |

**Beschädigung #2:** Seitenwand rechts: Seitenwand - Delle / Lackschaden - Smart Repair

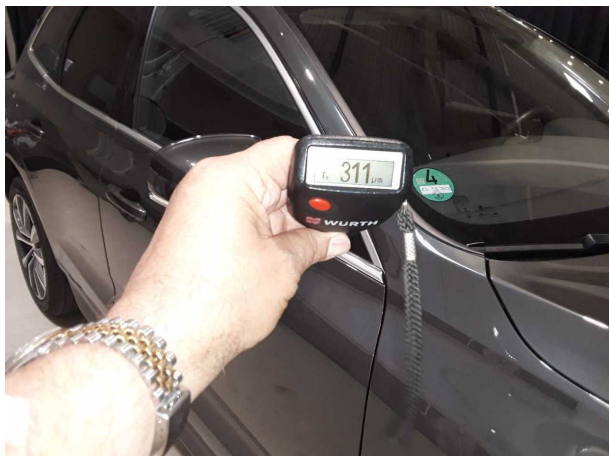
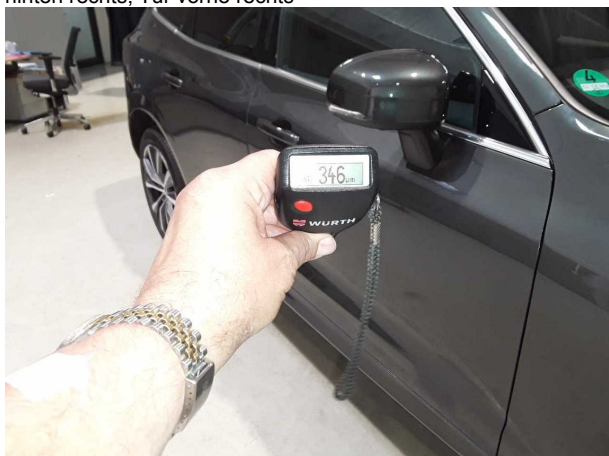
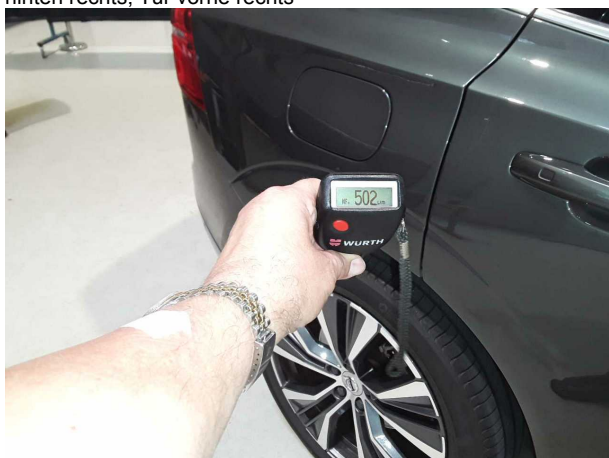
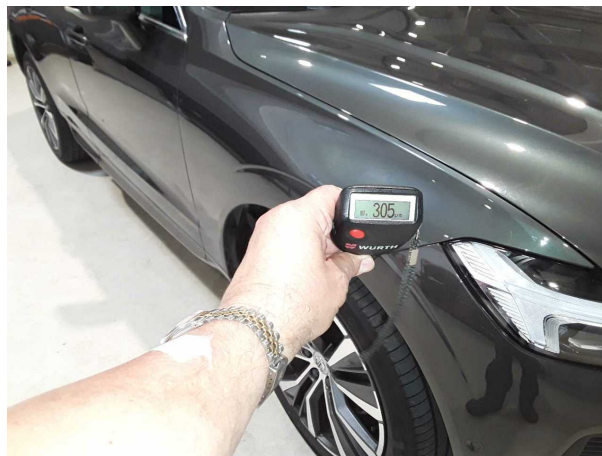
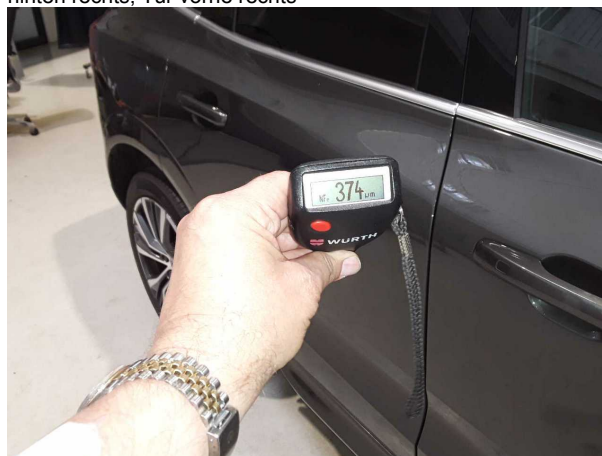
| Nr. | Ort |
|---|---|
| 1 | Dachholm rechts, Seitenwand rechts, Tür hinten rechts, Tür vorne rechts |

**Nachlackierung 1:** Dachholm rechts, Seitenwand rechts, Tür hinten rechts, Tür vorne rechts
