**WBA31FZ020FU93013**

## Angaben zum Fahrzeug

## Zustandsbericht "Light"

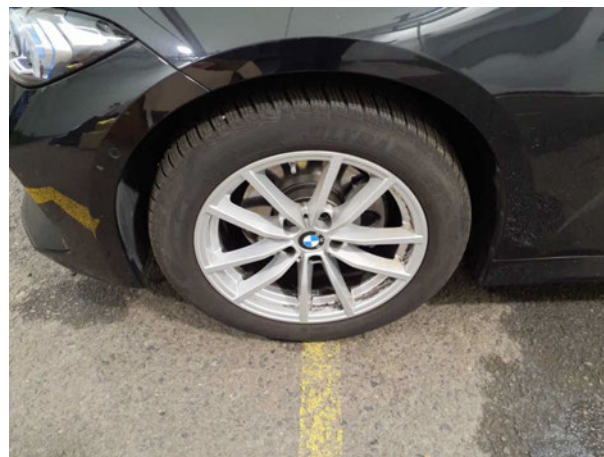
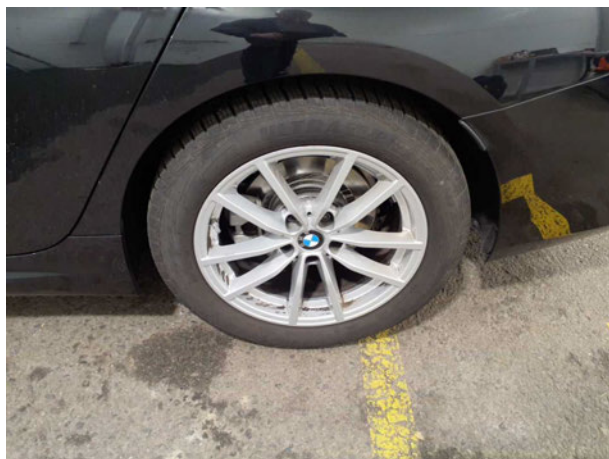
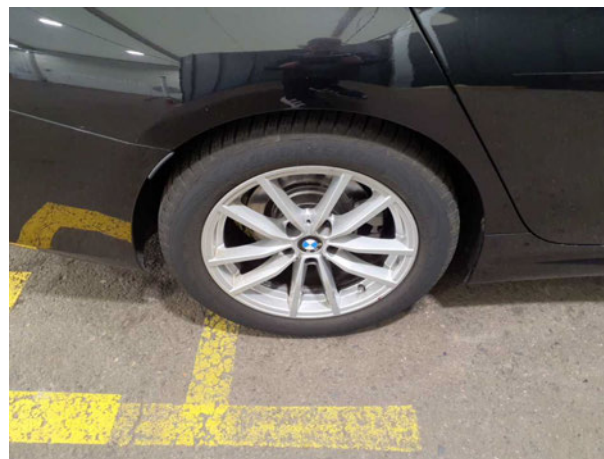
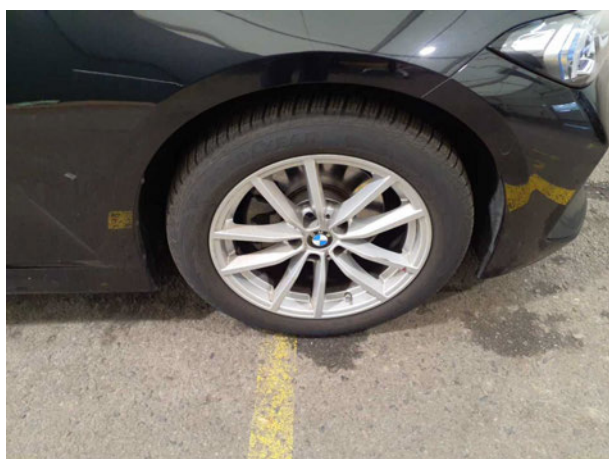
**Abbildung 14:** Montierte Bereifung

| Achse | Reifengröße | Hersteller | Reifentyp | Profiltiefe | Verktgl. | Zul. |
|---|---|---|---|---|---|---|
| 1 | 225/50 R17 98H | Goodyear | Winterreifen (mit Notlauf) | 7mm - 7mm | i.O. | i.O. |
| 2 | 225/50 R17 98H | Goodyear | Winterreifen (mit Notlauf) | 7mm - 7mm | i.O. | i.O. |

Der Verschleißzustand sowie evtl. Schäden an der Bereifung sind wertmäßig berücksichtigt.

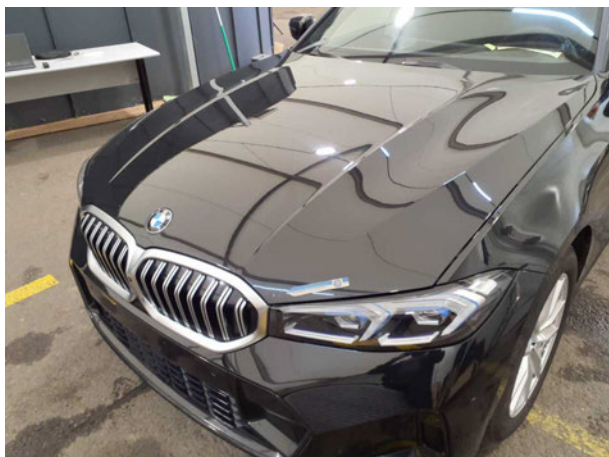
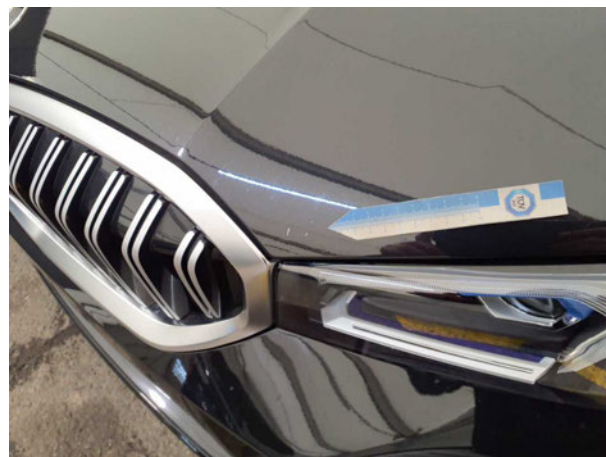
| Nr. | Bauteilgruppe | Beschreibung |
|---|---|---|
| 1 | Motorhaube | Motorhaube - Steinschlag - auslegen / polieren |

**Beschädigung #1:** Motorhaube: Motorhaube - Steinschlag - auslegen / polieren

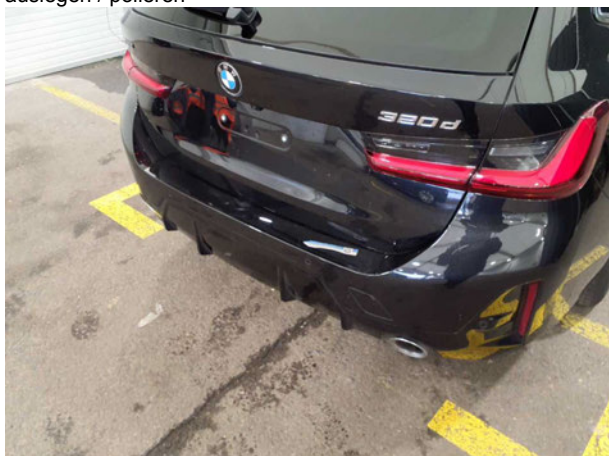
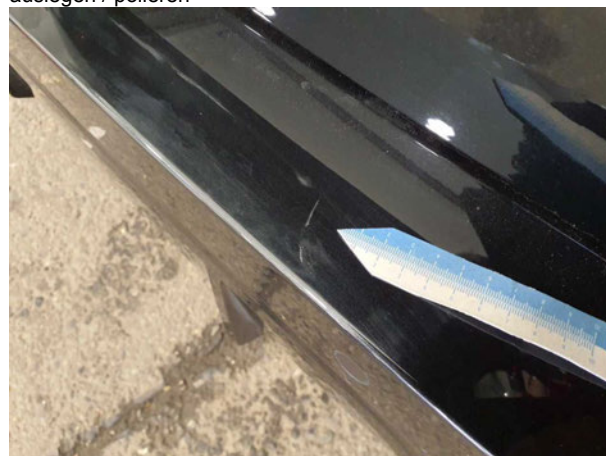
| Nr. | Bauteilgruppe | Beschreibung |
|---|---|---|
| 2 | Stoßfänger hinten | Stoßfänger hinten - Kratzer - Smart Repair |

**Beschädigung #2:** Stossfänger hinten: Stossfänger hinten - Kratzer - Smart Repair

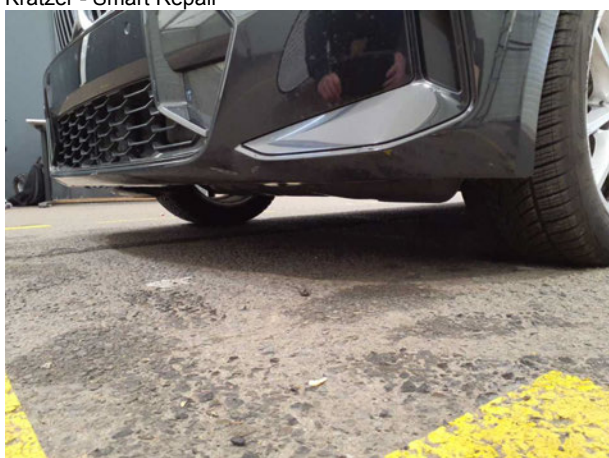
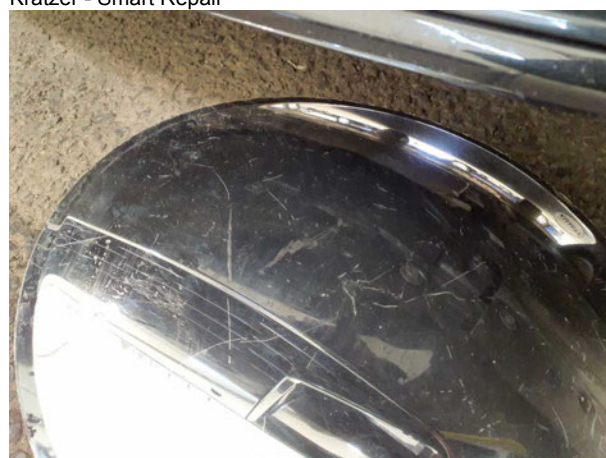
| Nr. | Bauteilgruppe | Beschreibung |
|---|---|---|
| 3 | Stoßfänger vorn | Stoßfänger vorn (Unterhalb verkratzt.) - verkratzt / verschürft - Smart Repair |

**Beschädigung #3:** Stossfänger vorn: Stossfänger vorn (Unterhalb verkratzt.) - verkratzt / verschürft - Smart Repair
