## Zustandsbericht

| Berichtsnummer : | 0000000937056-DE968 | | |

#### Hyundai Ioniq 5 (05.2021->) Uniq Elektro 4WD

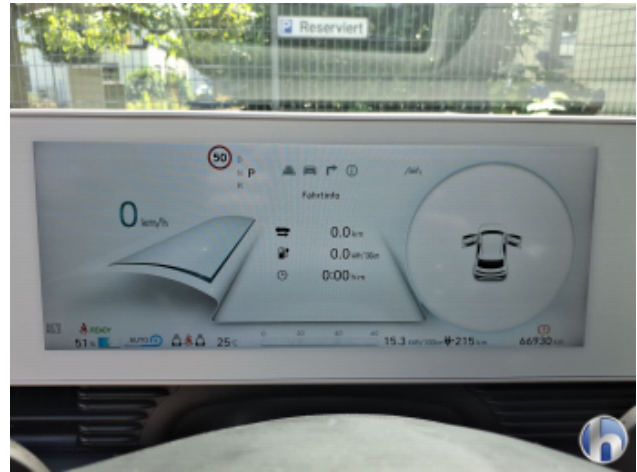
Kilometerstand

| Fahrzeug-Ident.-Nr.: | KMHKR81CPNU103971 | Laufleistung abgelesen: | 66930 km |

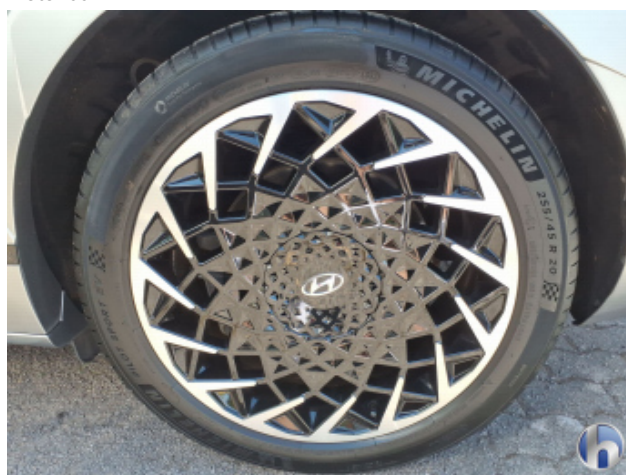
Bereifung

| Montierte Bereifung | | |
|---|---|---|
| 2. Achse - links / Zust. | | 255/45/R20/ 5 mm |

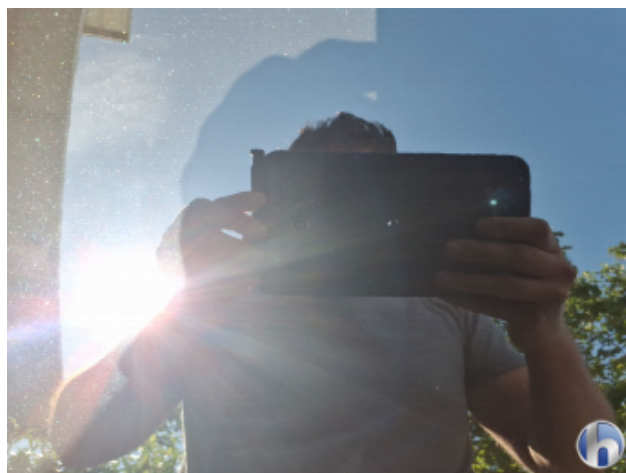
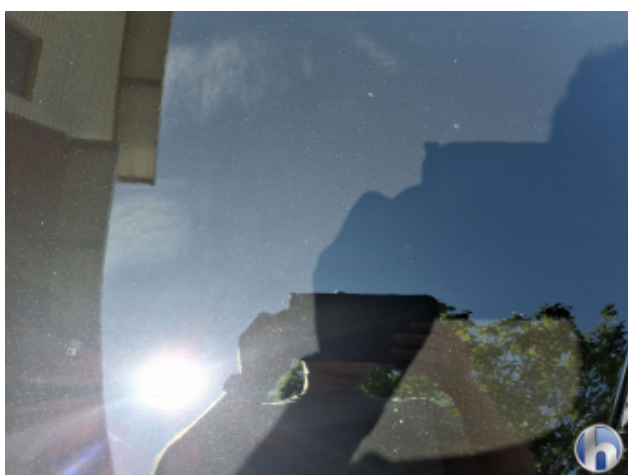
| <b>Karosserie außen</b> | | | |
|---|---|---|---|
| 1. | Motorhaube | Steinschlag | Smart Repair |

1. Motorhaube  
Steinschlag - Smart Repair

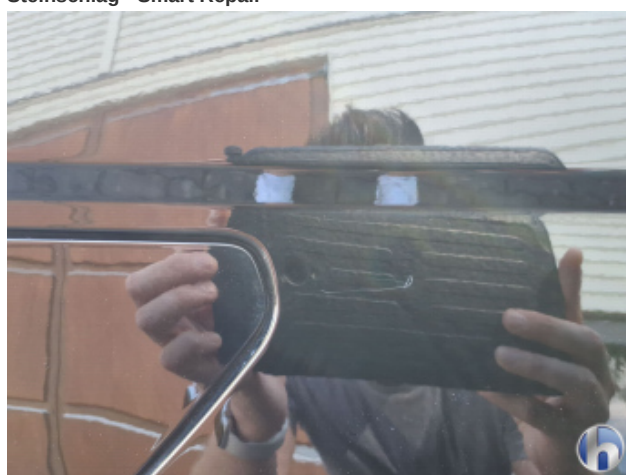
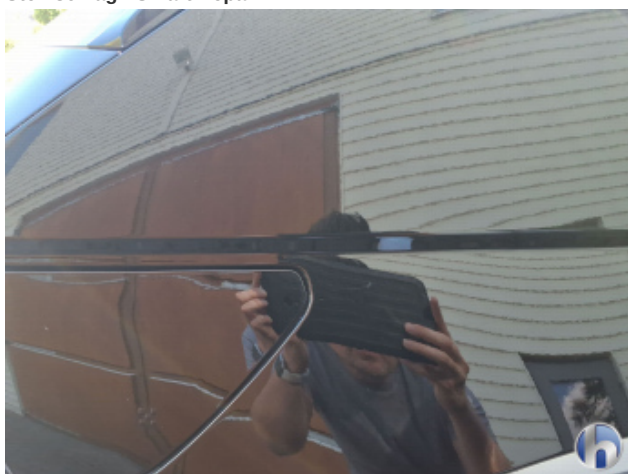
| <b>Karosserie außen</b> | | | |
|---|---|---|---|
| 2. | Seitenwand - Hinten - Rechts | Kratzer | Smart Repair |

2. Seitenwand - Hinten - Rechts  
Kratzer - Smart Repair

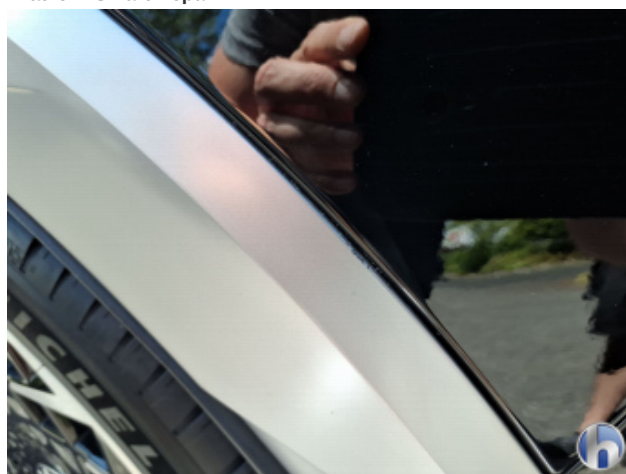
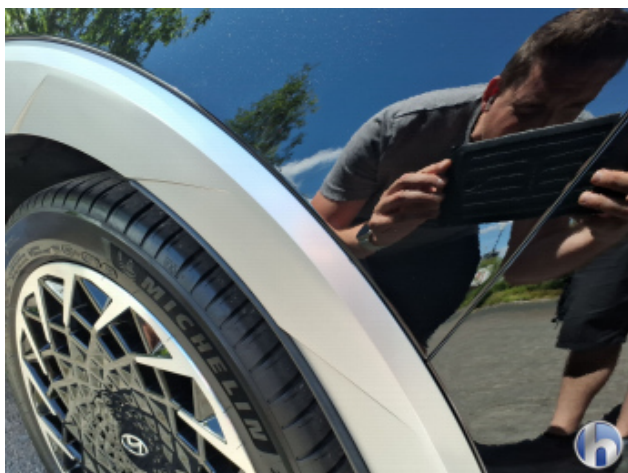
| 3. | Seitenwand - Hinten - Links | Kratzer | Smart Repair |

3. Seitenwand - Hinten - Links  
Kratzer - Smart Repair

3. Seitenwand - Hinten - Links  
**Kratzer - Smart Repair**
