# Zustandsbericht

Protokollnummer: 46138317  
Auftrags-Nr / Referenz: 35003157  
Besichtigungsdatum: 12.06.2026

| Hersteller / Modell | Volvo V90 T6 Recharge AWD Plus Bright | | |

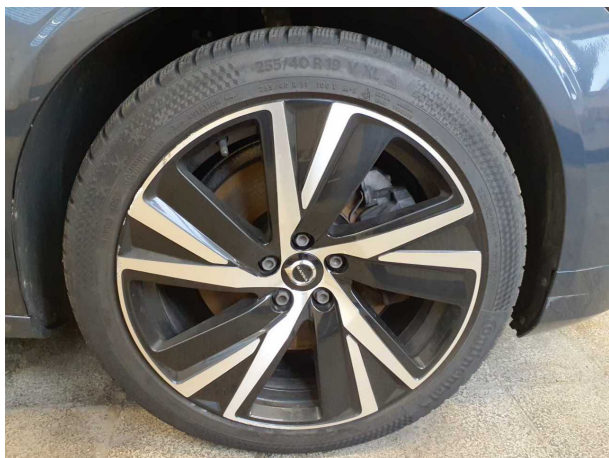
| Achse | Reifengröße | Reifentyp | Hersteller | Profiltiefe | Verkehrstauglichkeit |
|---|---|---|---|---|---|
| 1 | 255/40 R19 100V | Winterreifen auf Leichtmetall | Continental | 7mm / 7mm | i.O. |
| 2 | 255/40 R19 100V | Winterreifen auf Leichtmetall | Continental | 7mm / 7mm | i.O. |

**Abbildung 13: Montierte Bereifung**

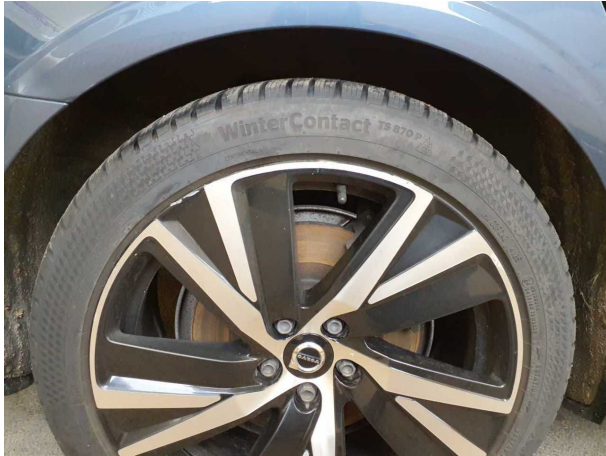
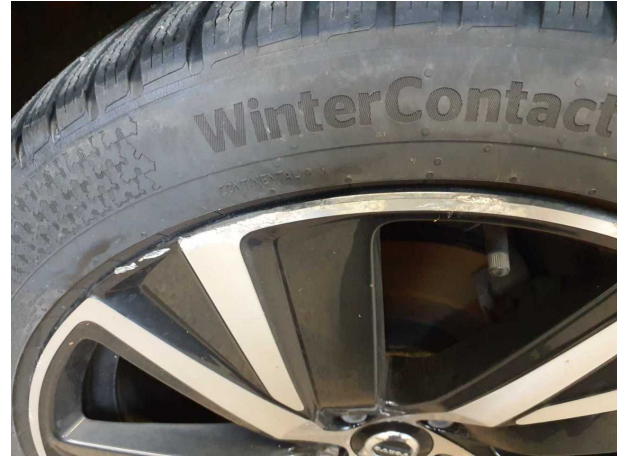
| Nr. | Bauteilgruppe | Beschreibung |
|---|---|---|
| 1 | Rad/Reifen | Leichtmetallfelge hinten rechts (Kein Teil der Ausstattung) - Funktion / Zulässigkeit - erneuern |

**Beschädigung #1:** Rad/Reifen: Leichtmetallfelge hinten rechts (Kein Teil der Ausstattung) - Funktion / Zulässigkeit - erneuern

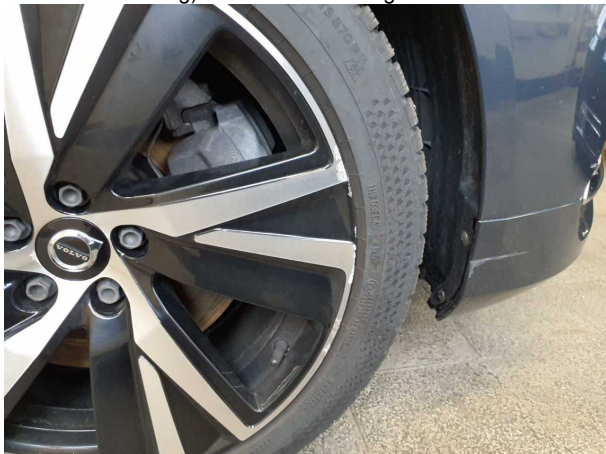
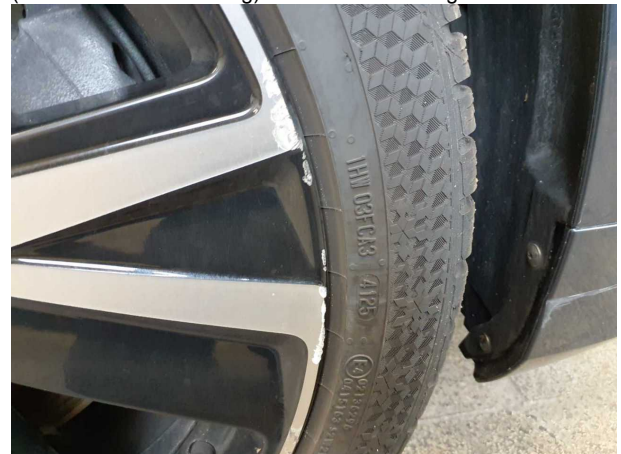
| Nr. | Bauteilgruppe | Beschreibung |
|---|---|---|
| 2 | Rad/Reifen | Leichtmetallfelge vorn rechts (Kein Teil der Ausstattung) - Funktion / Zulässigkeit - erneuern |

**Beschädigung #2:** Rad/Reifen: Leichtmetallfelge vorn rechts (Kein Teil der Ausstattung) - Funktion / Zulässigkeit - erneuern

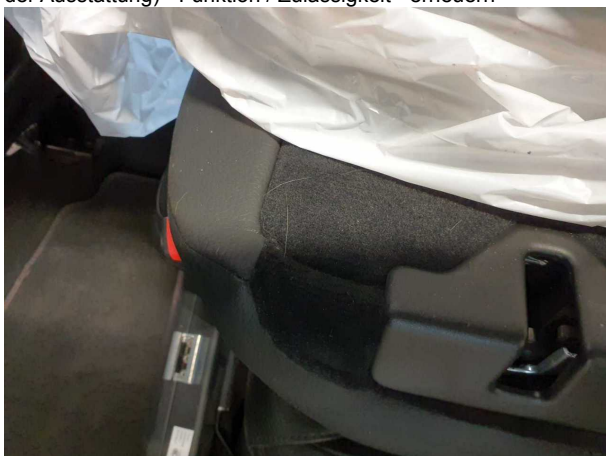
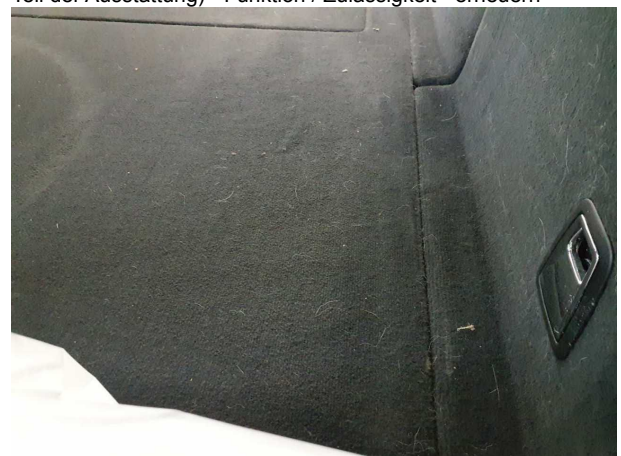
| Nr. | Bauteilgruppe | Beschreibung |
|---|---|---|
| 3 | Interieur | Innenraum - verschmutzt - reinigen |

**Beschädigung #3:** Interieur: Innenraum - verschmutzt - reinigen

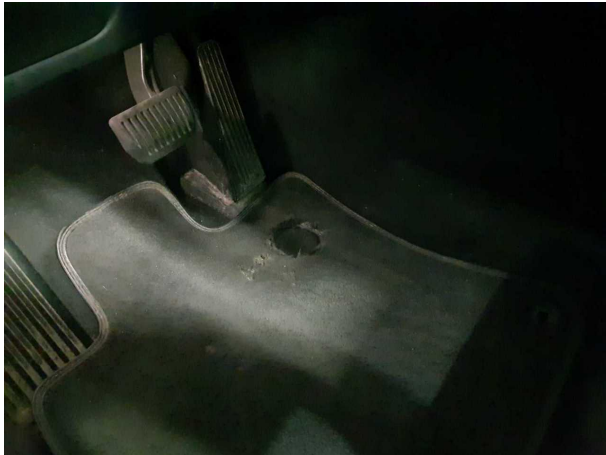
| Nr. | Bauteilgruppe | Beschreibung |
|---|---|---|
| 4 | Verkleidungen/Abdeckungen | Fußmatten - beschädigt - erneuern |

**Beschädigung #4:** Verkleidungen/Abdeckungen: Fußmatten - beschädigt - erneuern

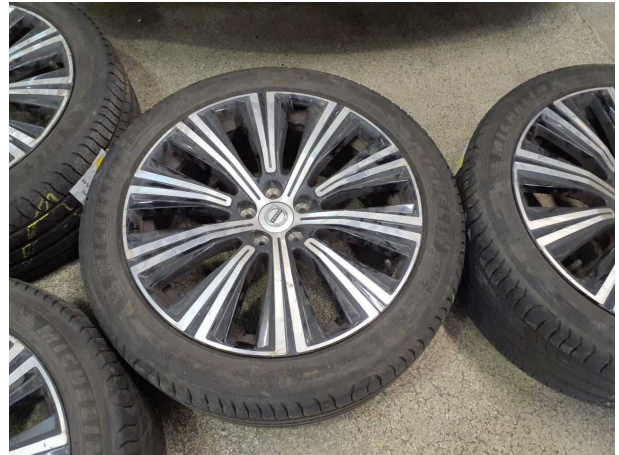
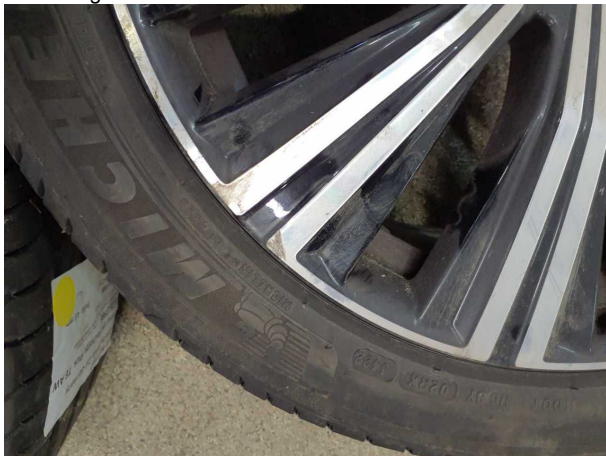
| Nr. | Bauteilgruppe | Beschreibung |
|---|---|---|
| 5 | 2.Radsatz | 1 Leichtmetallfelge - Kratzer - Wertminderung |

**Beschädigung #5:** 2.Radsatz: 1 Leichtmetallfelge - Kratzer - Wertminderung

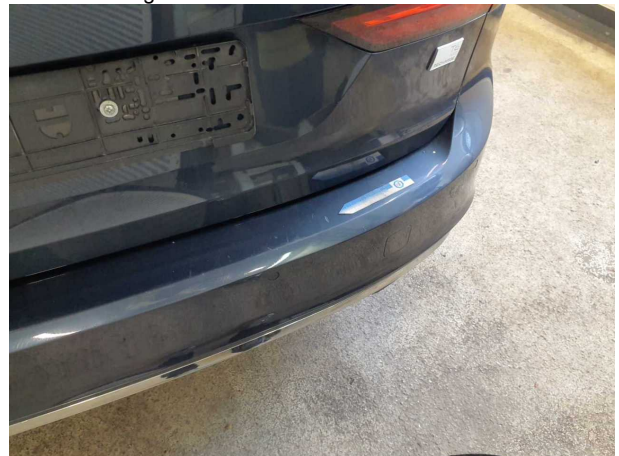
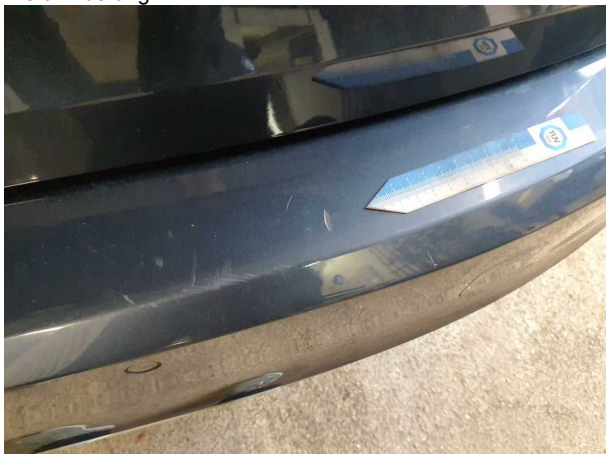
| Nr. | Bauteilgruppe | Beschreibung |
|---|---|---|
| 6 | Stoßfänger hinten | Stoßfänger hinten - Kratzer - Smart Repair |

**Beschädigung #6:** Stossfänger hinten: Stossfänger hinten - Kratzer - Smart Repair

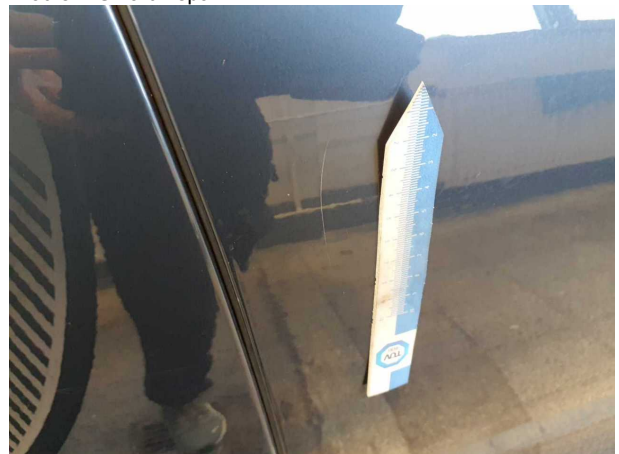
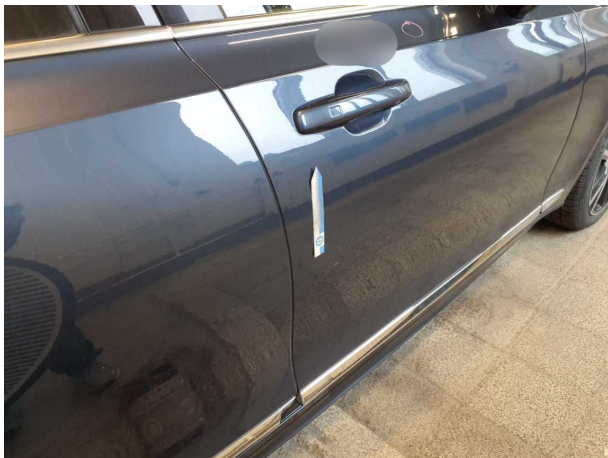
| Nr. | Bauteilgruppe | Beschreibung |
|---|---|---|
| 7 | Tür vorn rechts | Tür - Kratzer - Smart Repair |

**Beschädigung #7:** Tür vorn rechts: Tür - Kratzer - Smart Repair

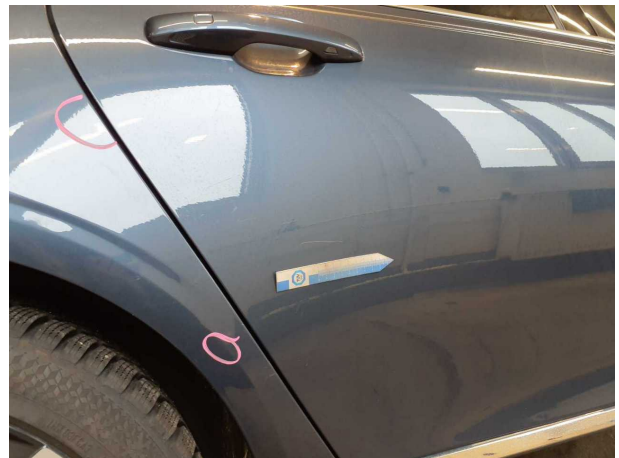
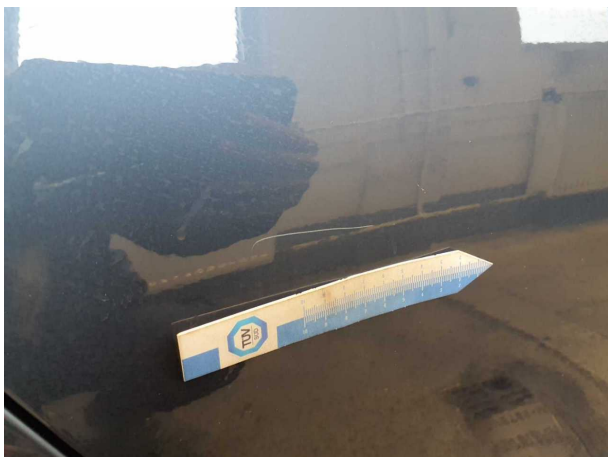
| Nr. | Bauteilgruppe | Beschreibung |
|---|---|---|
| 9 | Tür hinten rechts | Tür - Kratzer - Smart Repair |

**Beschädigung #9:** Tür hinten rechts: Tür - Kratzer - Smart Repair

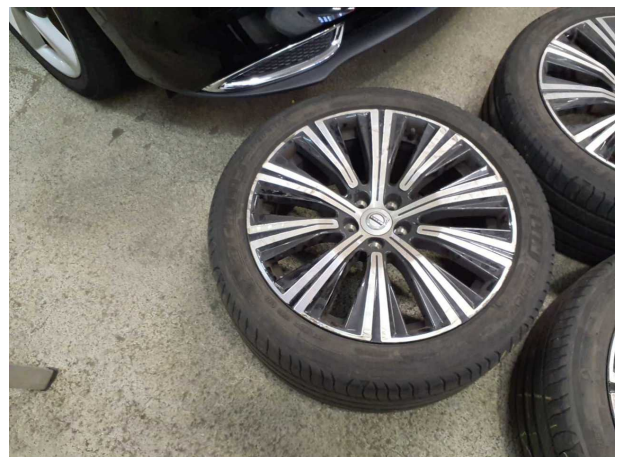
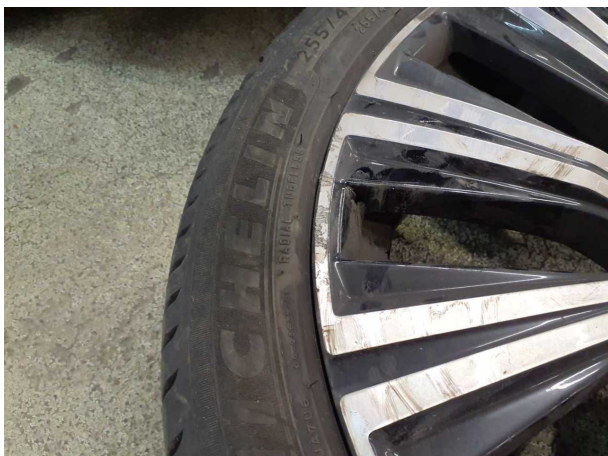
| Nr. | Bauteilgruppe | Beschreibung |
|---|---|---|
| 10 | 2.Radsatz | 1 Leichtmetallfelge - verkratzt / verschürft - erneuern |

**Beschädigung #10:** 2.Radsatz: 1 Leichtmetallfelge - verkratzt / verschürft - erneuern

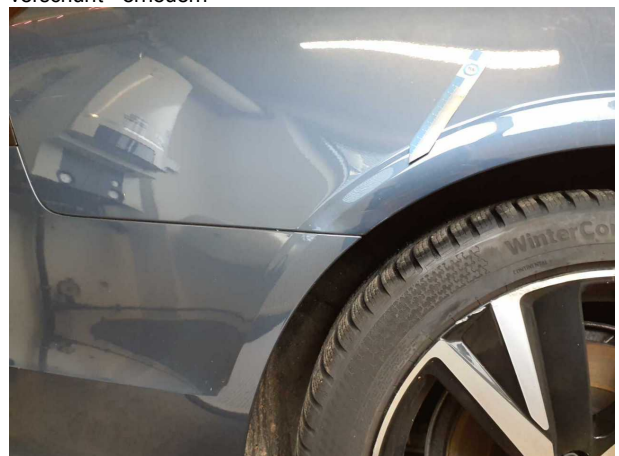
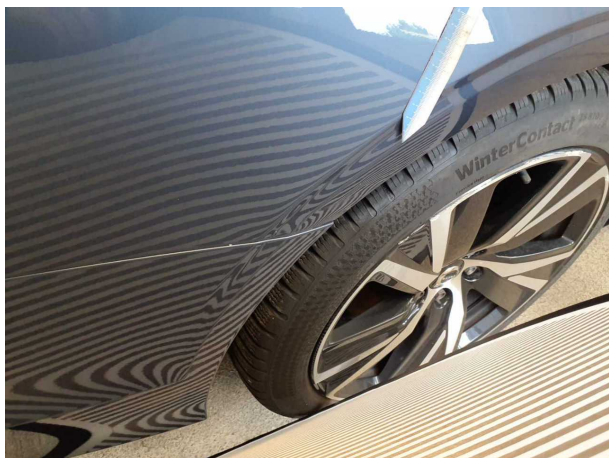
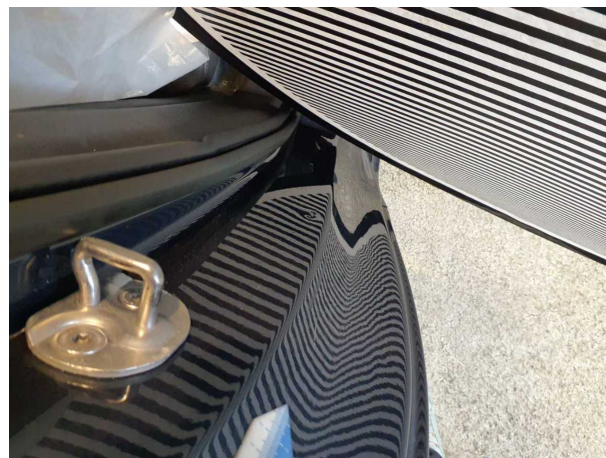
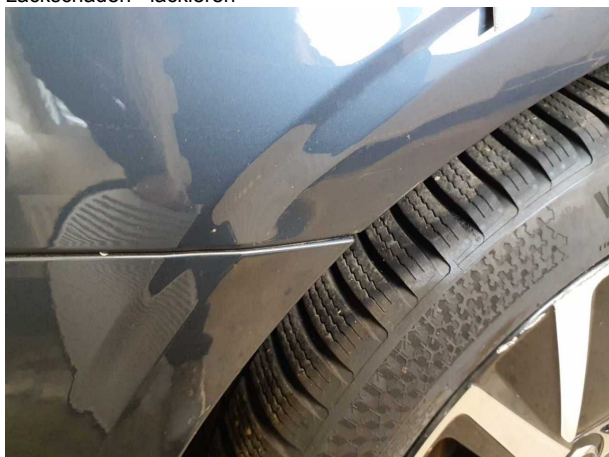
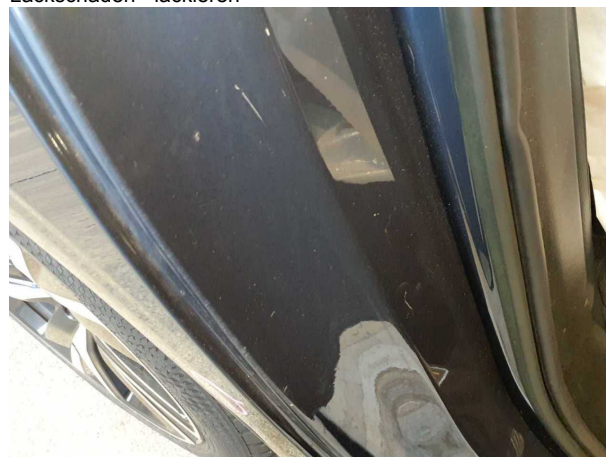
| Nr. | Bauteilgruppe | Beschreibung |
|---|---|---|
| 11 | Seitenwand rechts | Seitenwand - Delle / Lackschaden - lackieren |

**Beschädigung #11:** Seitenwand rechts: Seitenwand - Delle / Lackschaden - lackieren

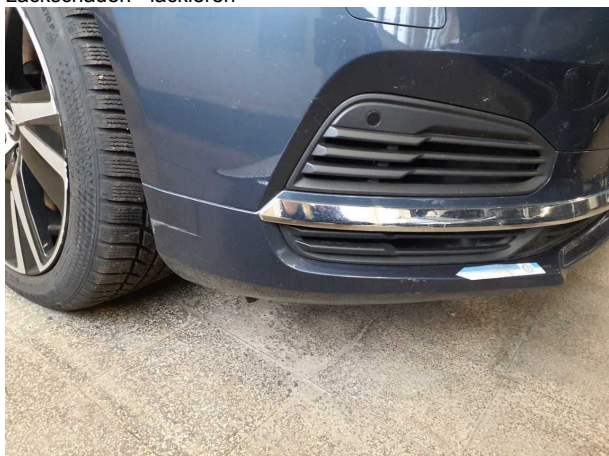
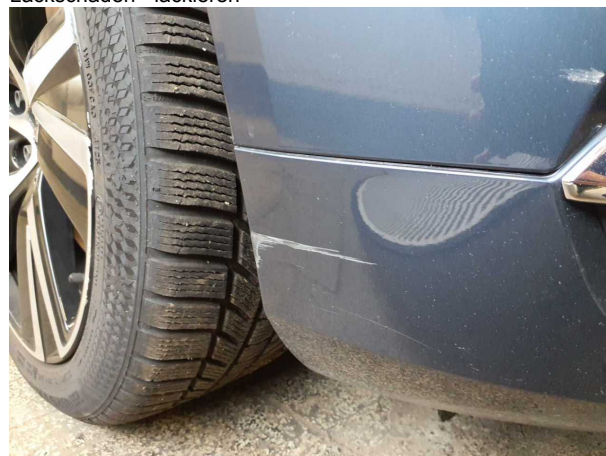
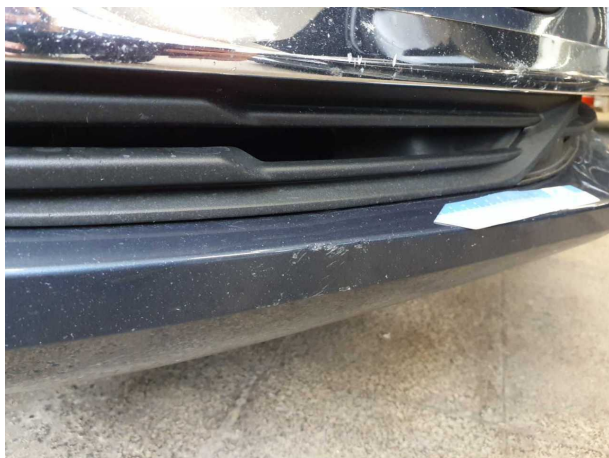
| Nr. | Bauteilgruppe | Beschreibung |
|---|---|---|
| 12 | Stoßfänger vorn | Spoiler - verkratzt / verschürft - lackieren |

**Beschädigung #12:** Stossfänger vorn: Spoiler - verkratzt / verschürft - lackieren

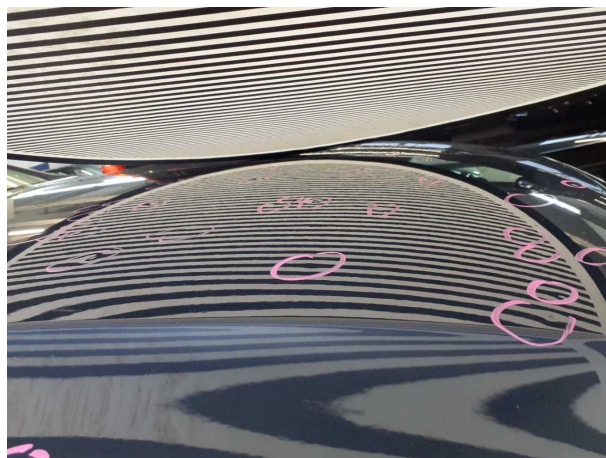
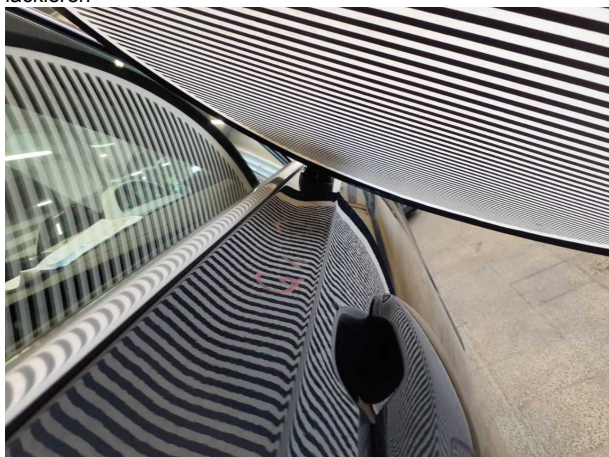
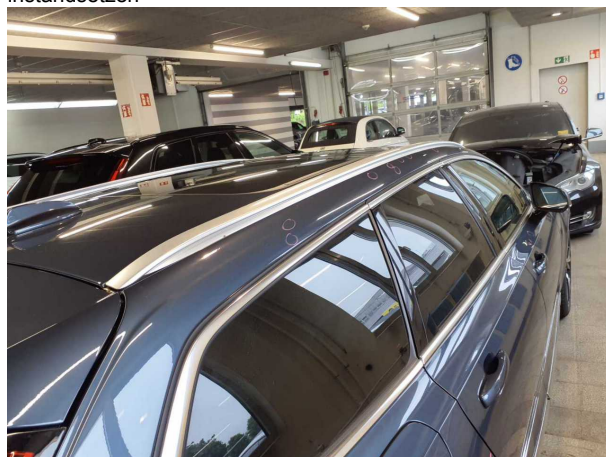
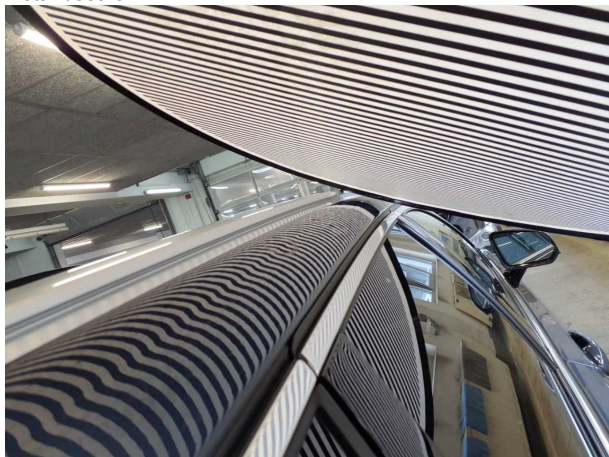
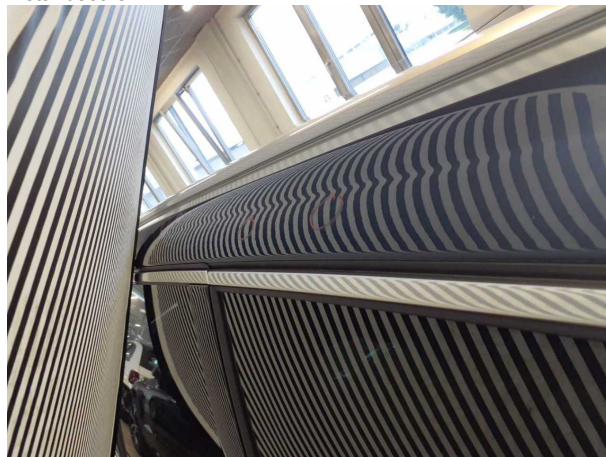
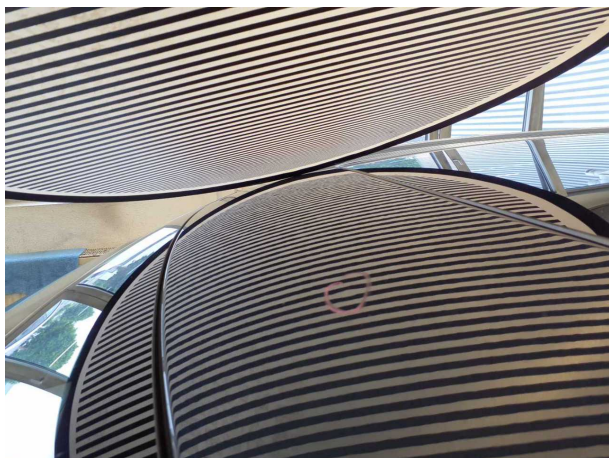
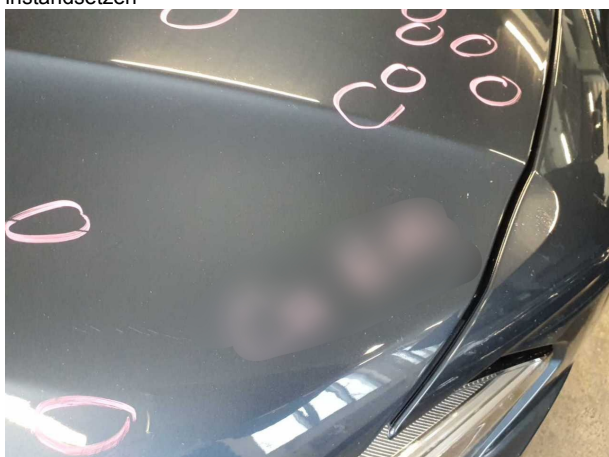
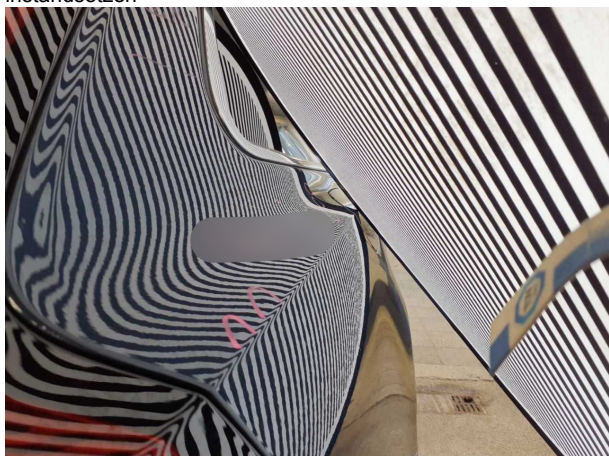
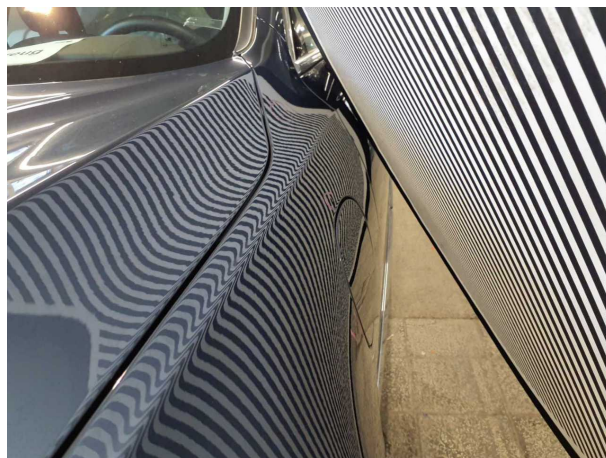
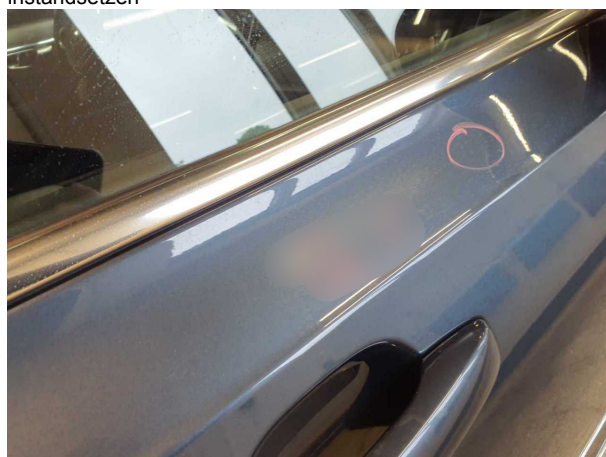
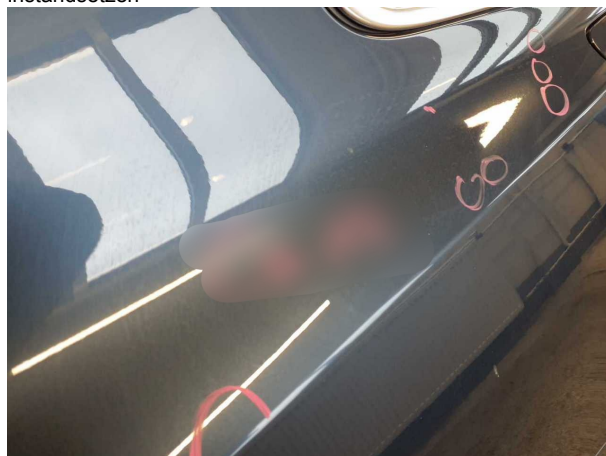
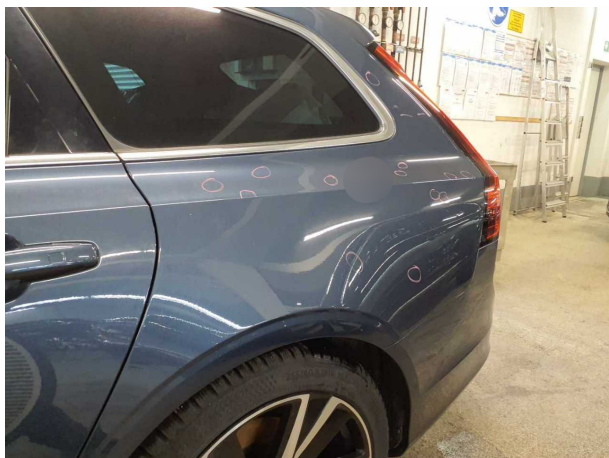
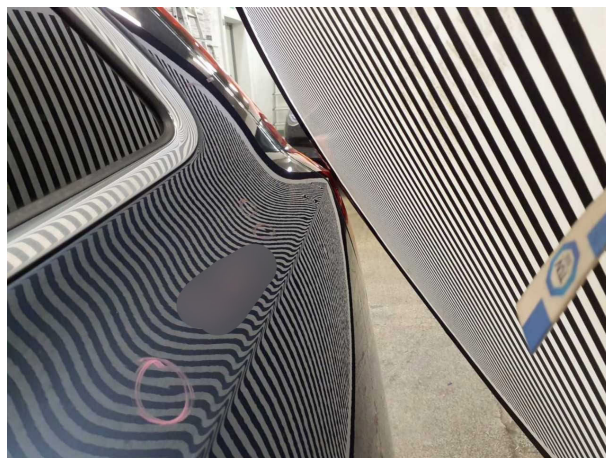
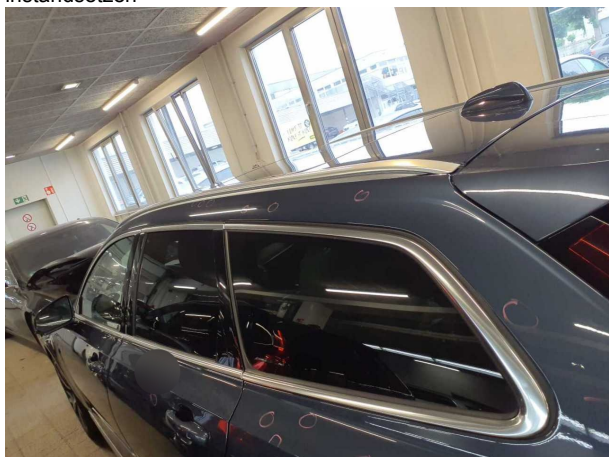
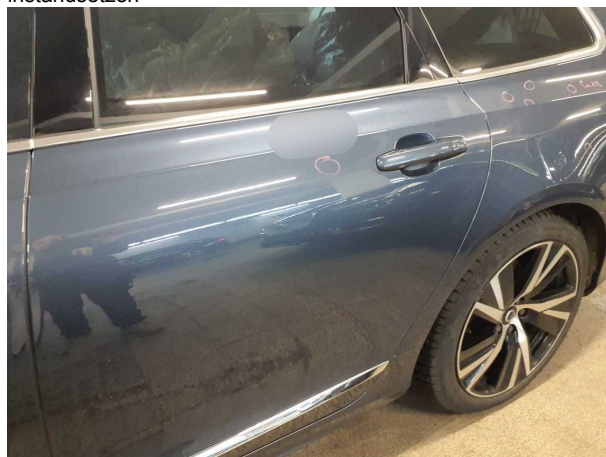
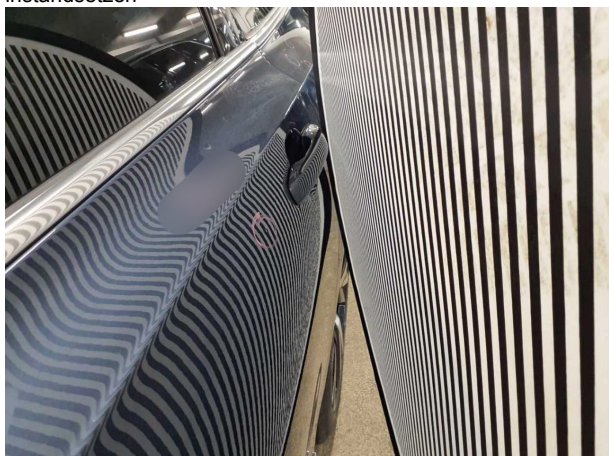
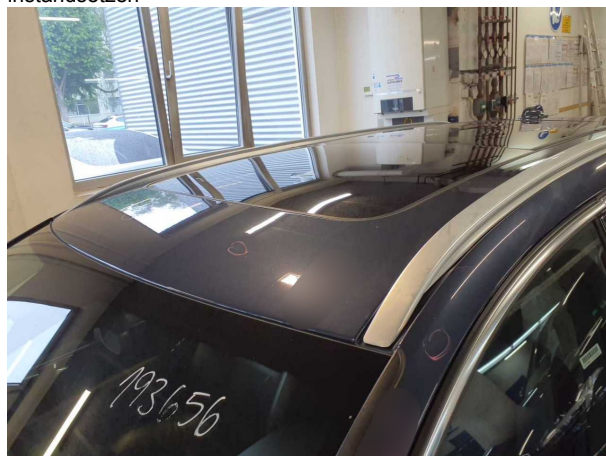
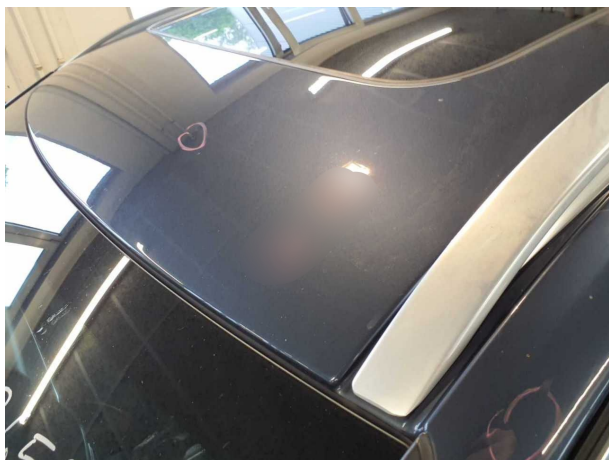
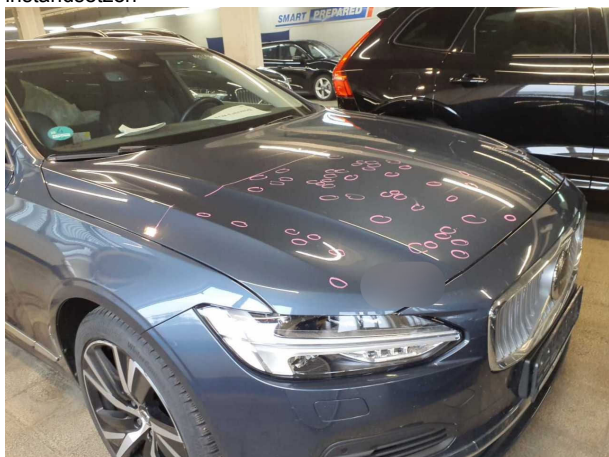
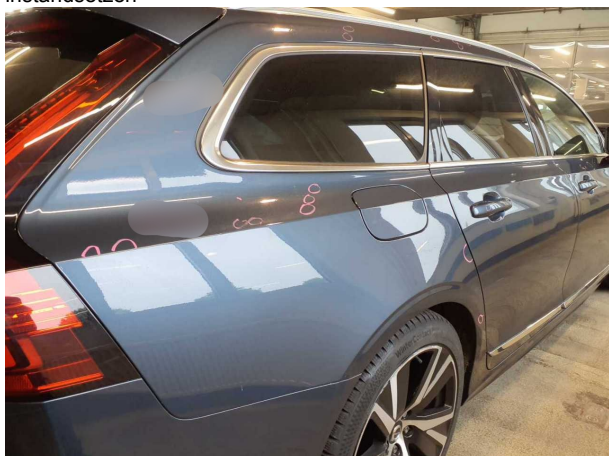
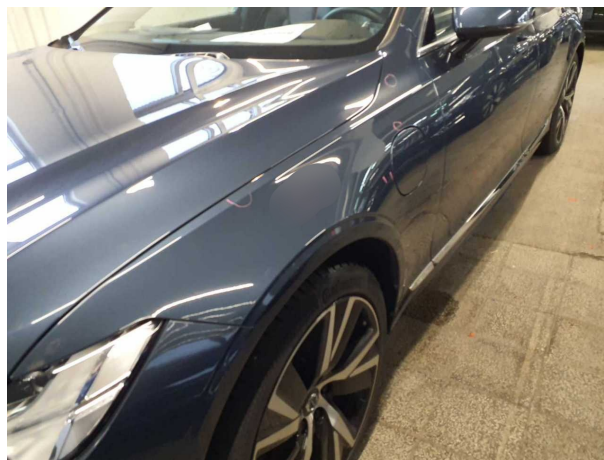
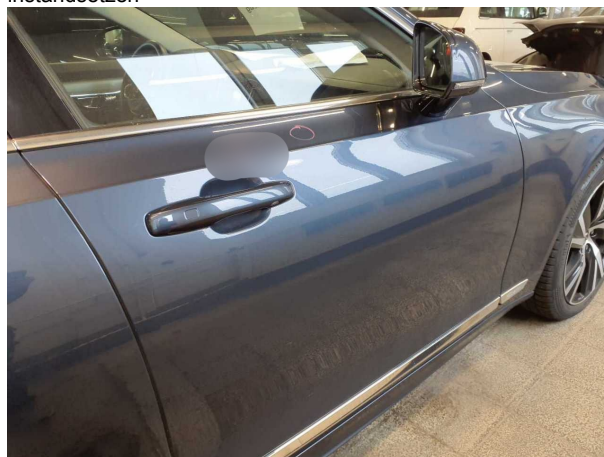
| Nr. | Bauteilgruppe | Beschreibung |
|---|---|---|
| 13 | Karosserie | Karosserie - Hagelschaden - sanft instandsetzen |

**Beschädigung #13:** Karosserie: Karosserie - Hagelschaden - sanft instandsetzen
