**Fahrzeugbeschreibung**

| <b>Fahrzeug:</b> | <b>VOLKSWAGEN Sharan 1.4 TSI OPF DSG Highline Van5-türig 1395 ccm 150 PS / 110 KW bleifrei 6-Gang Automatik</b> | | |

## Zustandsbericht

#### Volkswagen Sharan (7N2)(04.2015->2022) Highline BMT/Start-Stopp

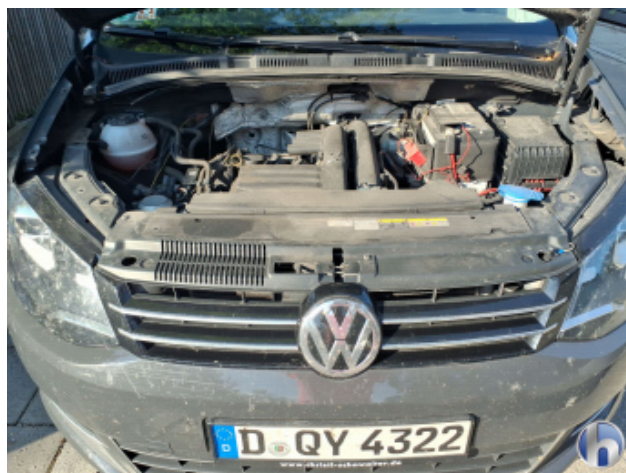
Motorraum

| <b>Motorlauf:</b> | Die Überprüfung des Motorlaufs war nur eingeschränkt möglich. Dabei wurden keine akustischen bzw. visuellen Auffälligkeiten festgestellt. |

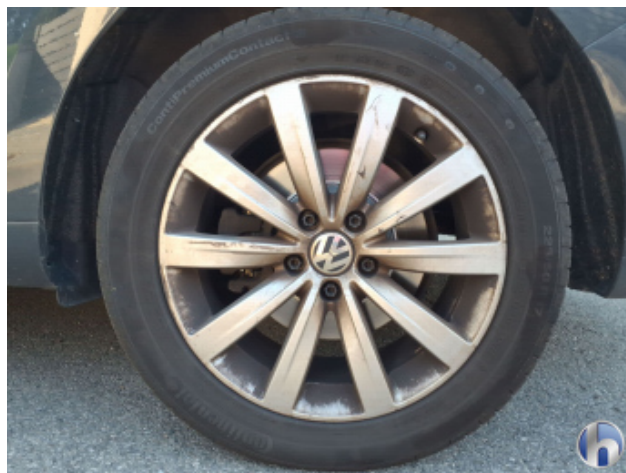
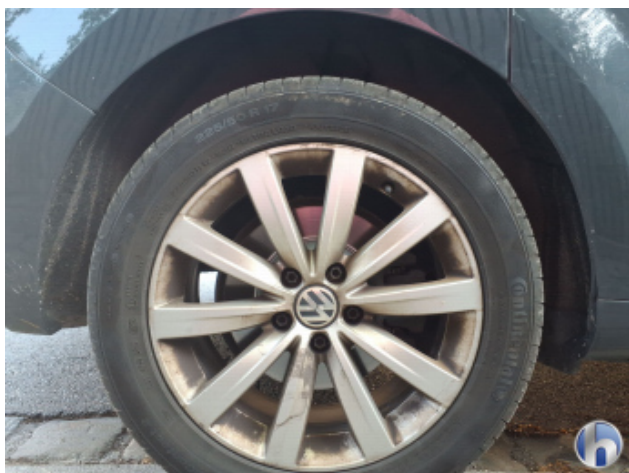
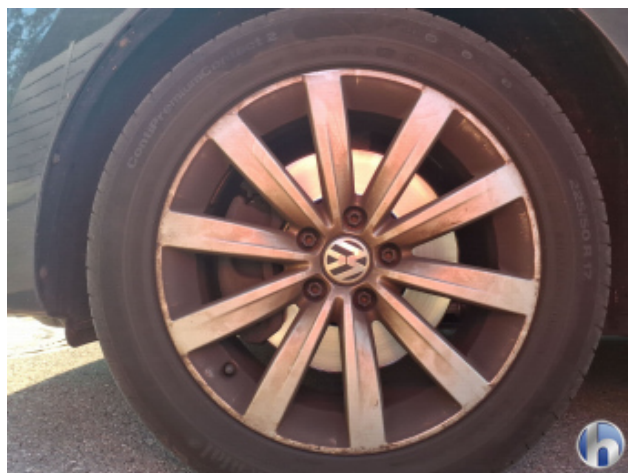
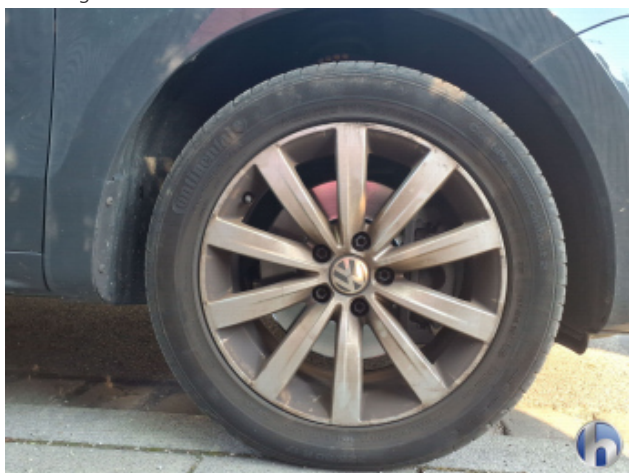
Bereifung

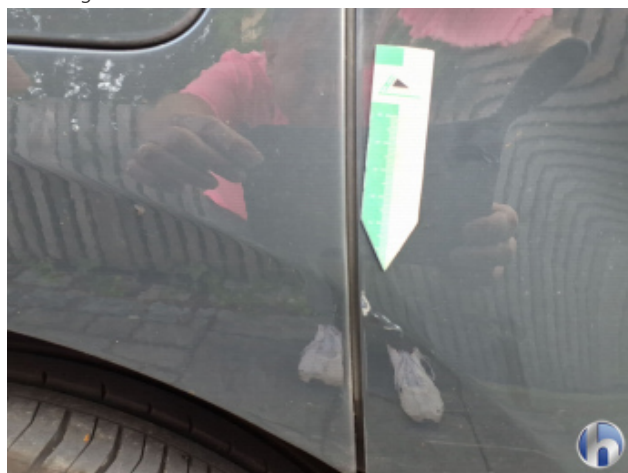
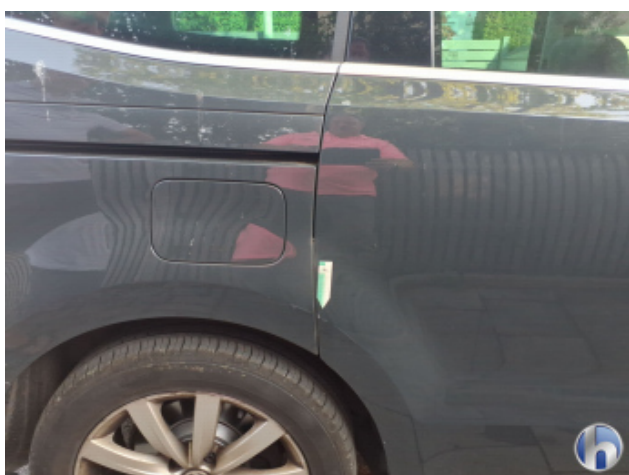
1. Tür Hinten - Rechts  
Kratzer - Smart Repair

| | Bauteil | Schaden | Rep.-Art |
|---|---|---|---|
| 1. | Tür Hinten - Rechts | Kratzer | Smart Repair |

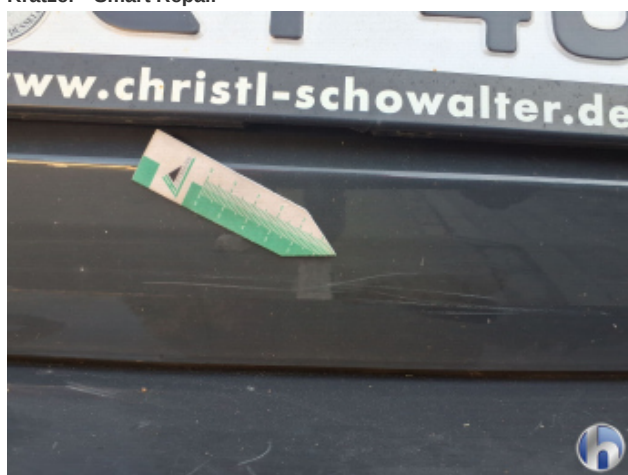
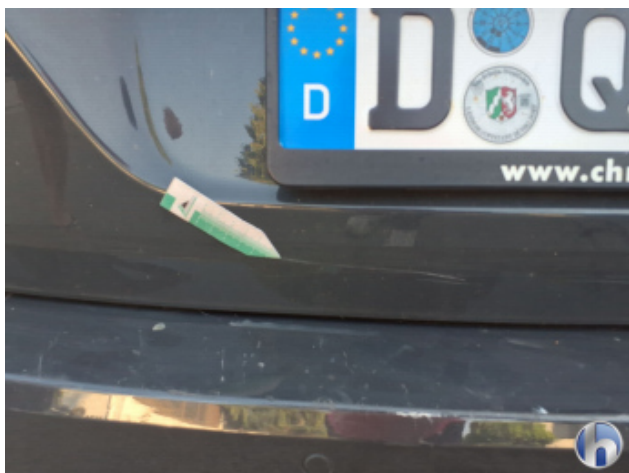
2. Heckklappe  
Kratzer - Smart Repair

| | Bauteil | Schaden | Rep.-Art |
|---|---|---|---|
| 2. | Heckklappe | Kratzer | Smart Repair |

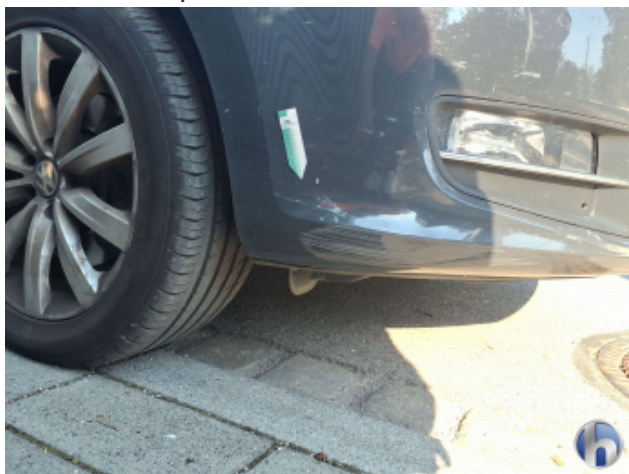
4. Stoßfänger Vorne  
Kratzer - Smart Repair

| | Bauteil | Schaden | Rep.-Art |
|---|---|---|---|
| 4. | Stoßfänger Vorne | Kratzer | Smart Repair |

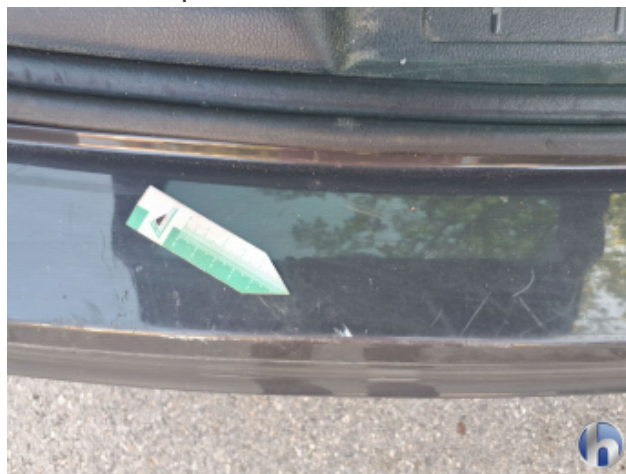
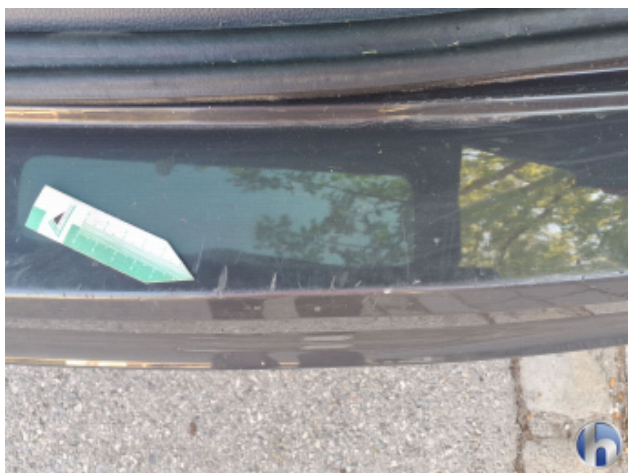
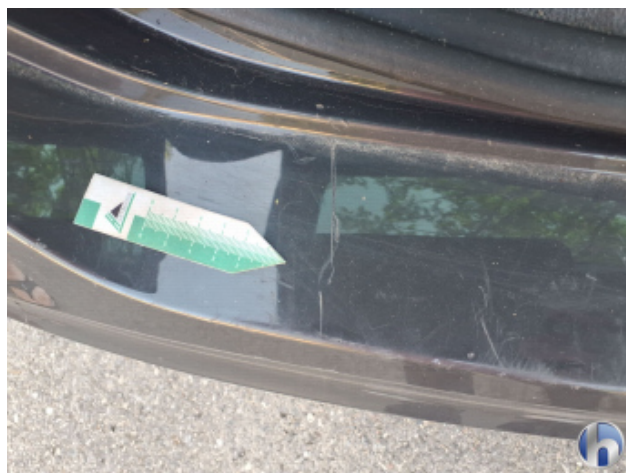
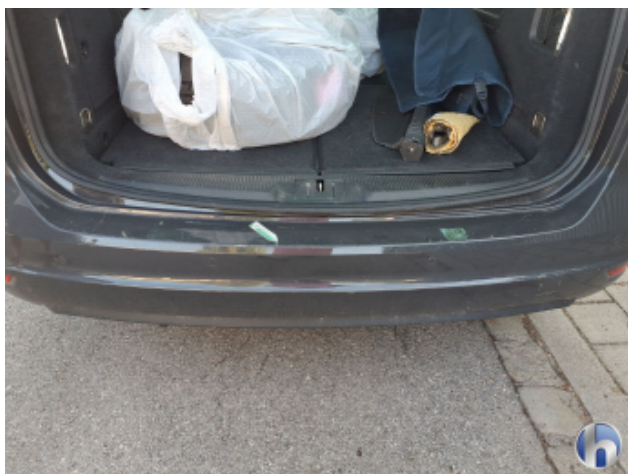
5. Stoßfänger Hinten  
Kratzer - Lackieren

5. Stoßfänger Hinten  
**Kratzer - Lackieren**

| | Bauteil | Schaden | Rep.-Art |
|---|---|---|---|
| 5. | Stoßfänger Hinten | Kratzer | Lackieren |
