**WVGZZZA1ZNV079039**

## Zustandsbericht

**TÜV SÜD Auto Partner GmbH**  
Gutenbergstraße 13  
70771 Leinfelden-Echterdingen

Besichtigungsdatum: 28.07.2026  
**Protokollnummer: 46840334**  
Erstellt durch: Paula Busch  
Besichtigt durch: Norbert Rother

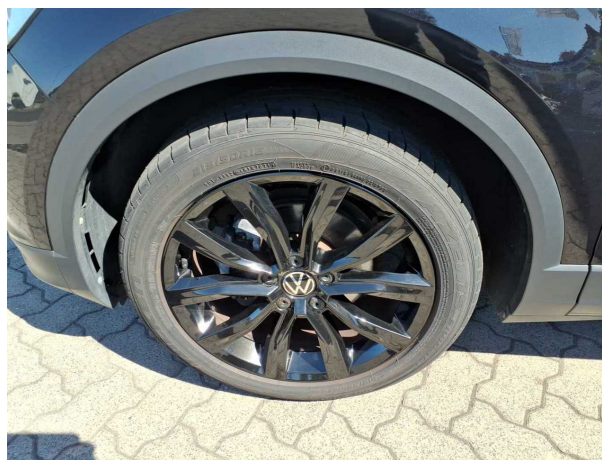
**Abbildung 6:** Montierte Bereifung

Der Verschleißzustand sowie evtl. Schäden an der Bereifung sind wertmäßig berücksichtigt.

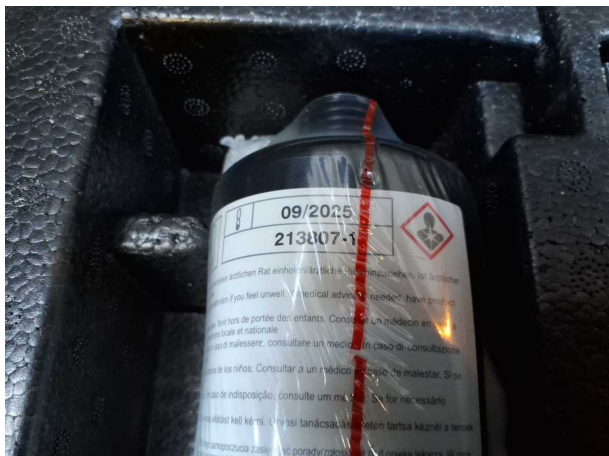
| Nr. | Bauteilgruppe | Beschreibung |
|---|---|---|
| 1 | Ausrüstung | Tirefit Füllmittel - abgelaufen - erneuern |

**Beschädigung #1:** Ausrüstung: Tirefit Füllmittel - abgelaufen - erneuern

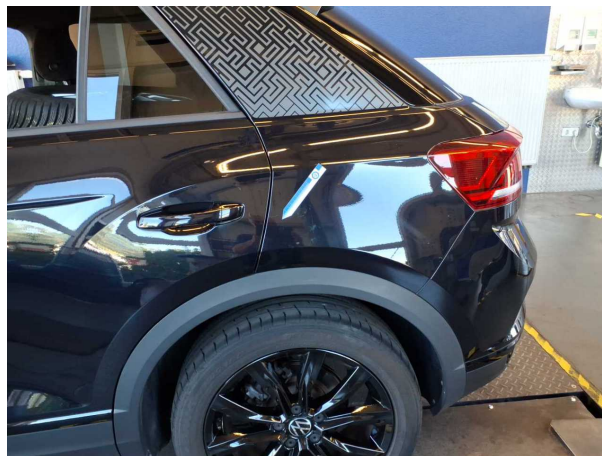
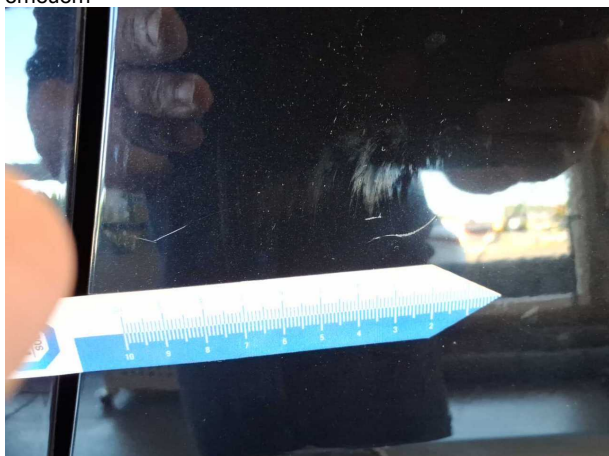
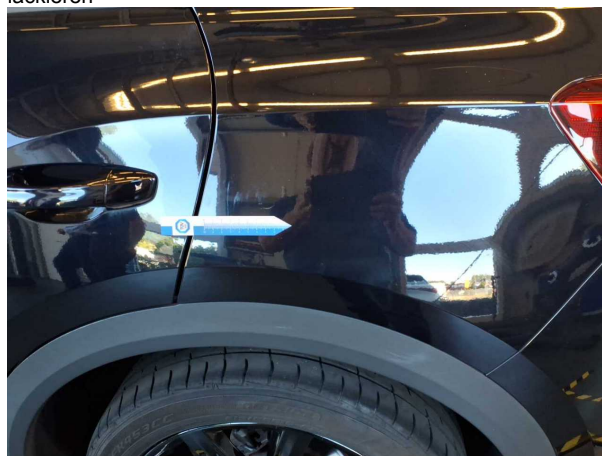
| Nr. | Bauteilgruppe | Beschreibung |
|---|---|---|
| 2 | Seitenwand links | Seitenwand - Kratzer - lackieren |

**Beschädigung #2:** Seitenwand links: Seitenwand - Kratzer - lackieren

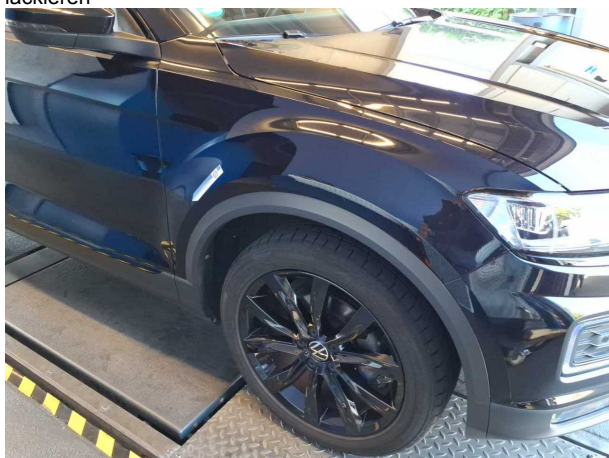
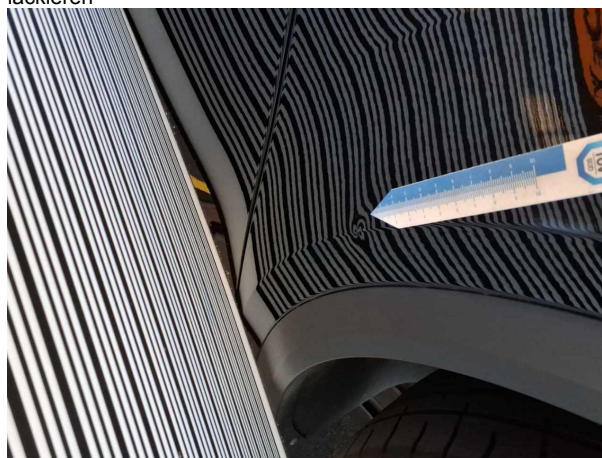
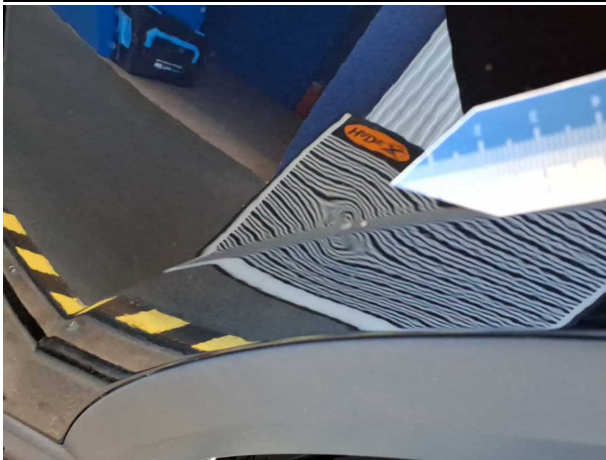
| Nr. | Bauteilgruppe | Beschreibung |
|---|---|---|
| 3 | Kotflügel rechts | Kotflügel rechts - Delle / Lackschaden - instandsetzen und lackieren |

**Beschädigung #3:** Kotflügel rechts: Kotflügel rechts - Delle / Lackschaden - instandsetzen und lackieren

**Beschädigung #3:** Kotflügel rechts: Kotflügel rechts - Delle /  
Lackschaden - instandsetzen und lackieren

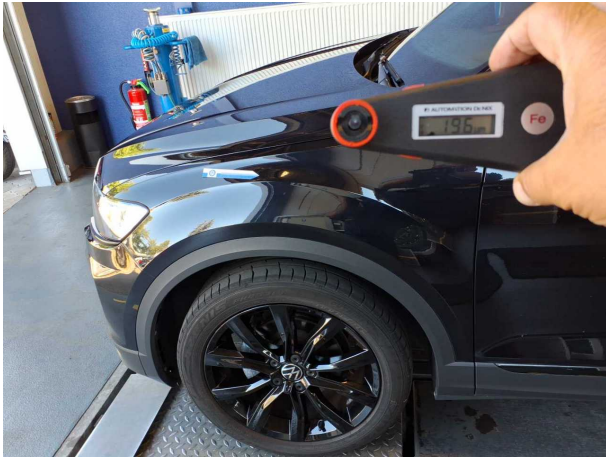
| Nr. | Ort |
|---|---|
| 1 | Kotflügel links, fachgerecht ausgeführt, Reparaturrechnung nicht vorhanden |

**Nachlackierung 1: Kotflügel links**
