**Fahrzeug:** VOLKSWAGEN ID.4 Pure Performance 52 kWh 125 kW Pure Sports Utility  
Vehicle 5-türig 0 ccm 170 PS / 125 KW Elektrisch Automatik

## Vehicle details

## Zustandsbericht

Inspection date: 10 Jun 2026  
**Protocol number: 45869420**  
Delivery date: 10 Jun 2026

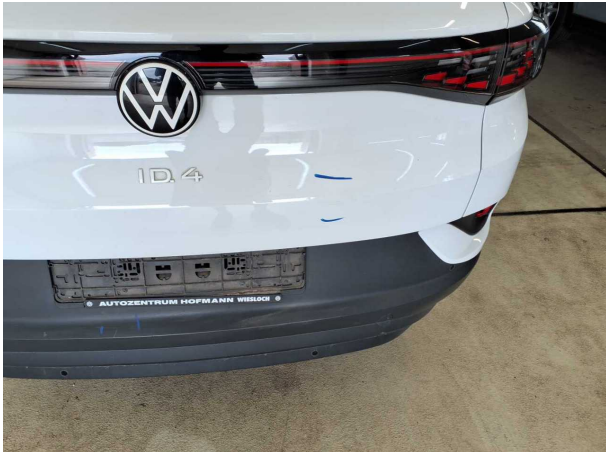
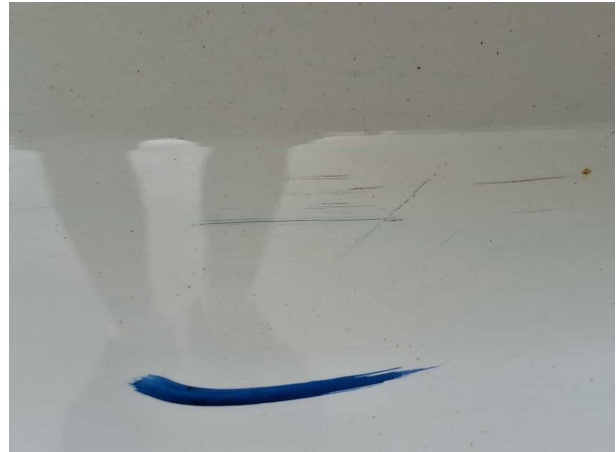
**Damage #2:** Boot lid / rear door: Boot lid - Scratch(es) - Cover / polish

**Damage #2:** Boot lid / rear door: Boot lid - Scratch(es) - Cove...  
polish

| No. | Component group | Description |
|---|---|---|
| 2 | Boot lid / rear door | Boot lid - Scratch(es) - Cover / polish |

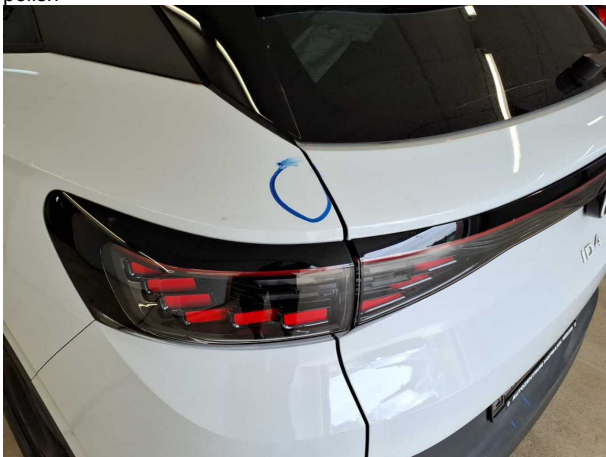
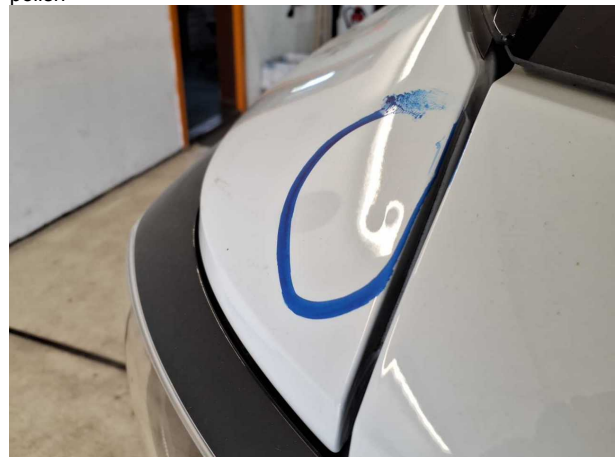
**Damage #3:** Side panel - rear left side: Side panel - dent(s) -  
Smooth repair work

| No. | Component group | Description |
|---|---|---|
| 3 | Side panel - rear left side | Side panel - dent(s) - Smooth repair work |

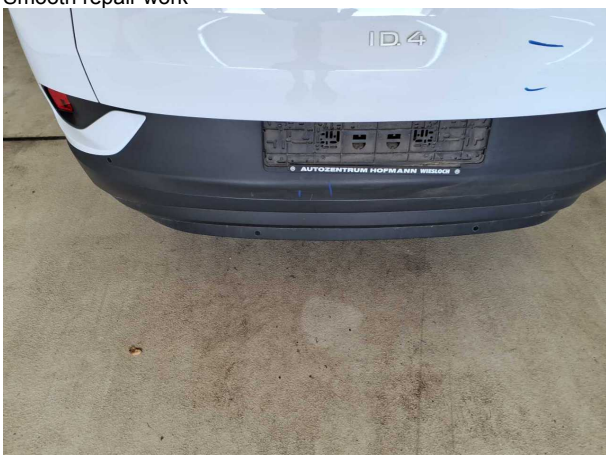
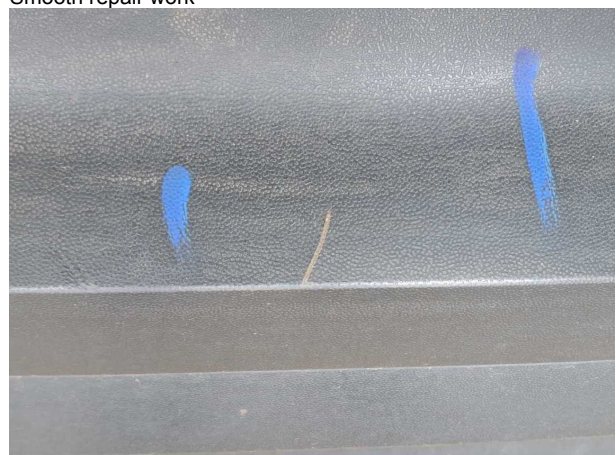
**Damage #4:** Rear bumper: Spoiler - Scratched - Loss in value

| No. | Component group | Description |
|---|---|---|
| 4 | Rear bumper | Spoiler - Scratched - Loss in value |

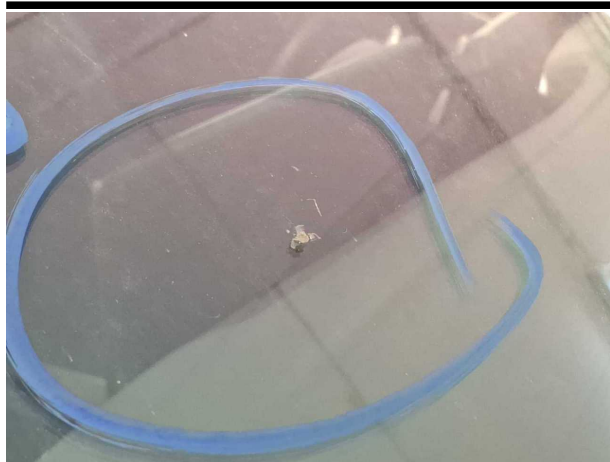
**Damage #5:** Vehicle glazing: Windscreen - Stone chips - Replace

| No. | Component group | Description |
|---|---|---|
| 5 | Vehicle glazing | Windscreen - Stone chips - Replace |

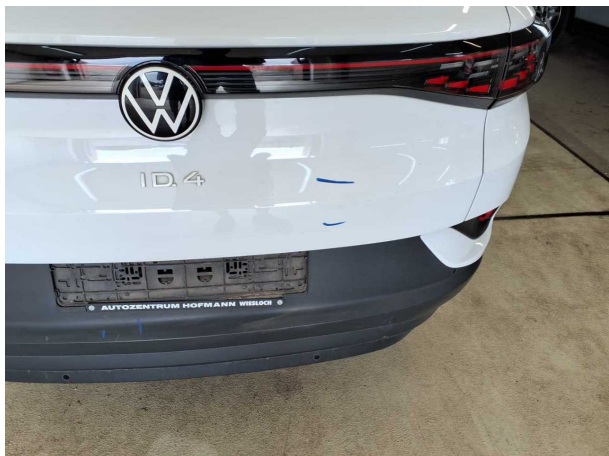
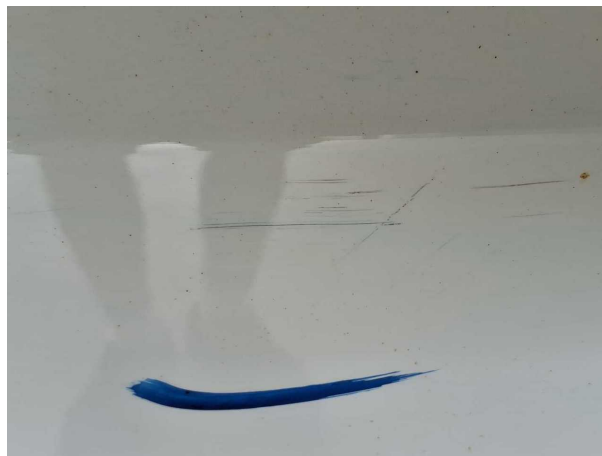
**Beschädigung #2:** Heckklappe/-tür: Heckklappe - Kratzer - auslegen / polieren

| Nr. | Bauteilgruppe | Beschreibung |
|---|---|---|
| 2 | Heckklappe/-tür | Heckklappe - Kratzer - auslegen / polieren |

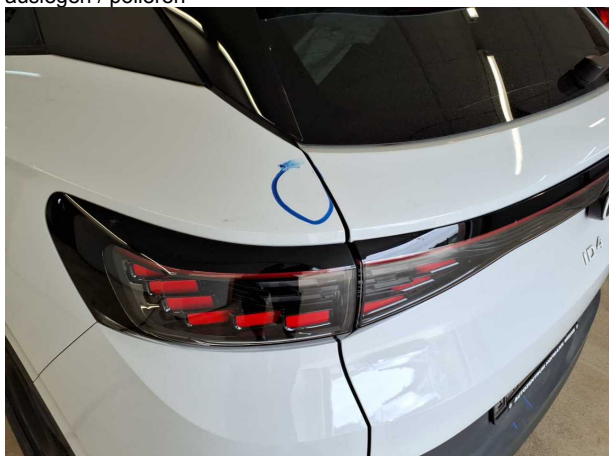
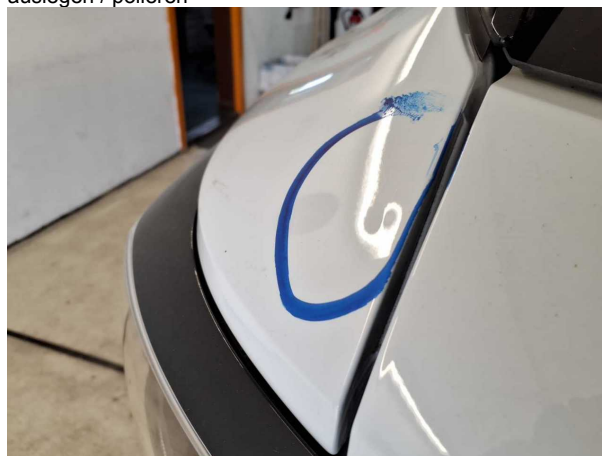
**Beschädigung #3:** Seitenwand links: Seitenwand - Delle(n) - sanft instandsetzen

| Nr. | Bauteilgruppe | Beschreibung |
|---|---|---|
| 3 | Seitenwand links | Seitenwand - Delle(n) - sanft instandsetzen |

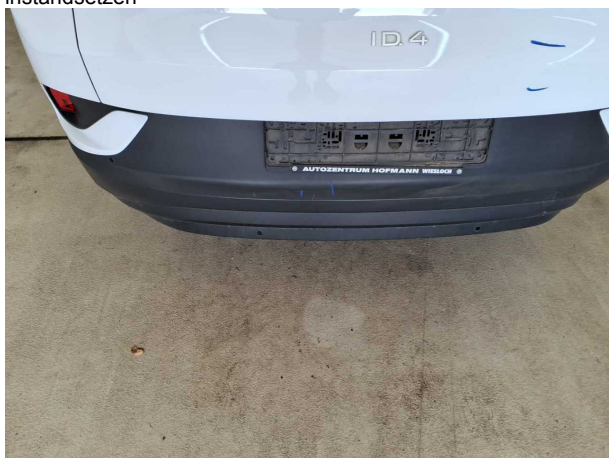
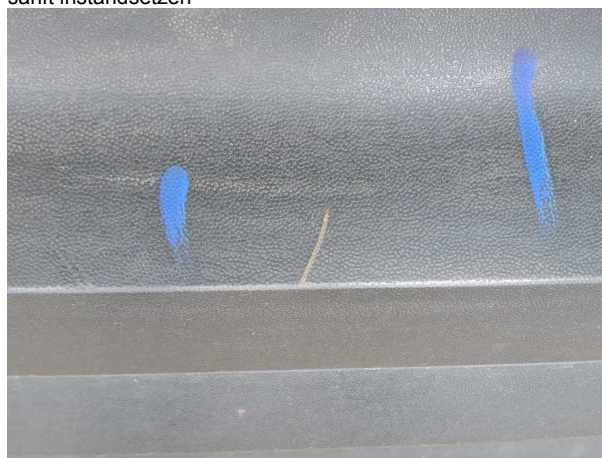
**Beschädigung #4:** Stossfänger hinten: Spoiler - verkratzt / verschürft - Wertminderung

| Nr. | Bauteilgruppe | Beschreibung |
|---|---|---|
| 4 | Stoßfänger hinten | Spoiler - verkratzt / verschürft - Wertminderung |

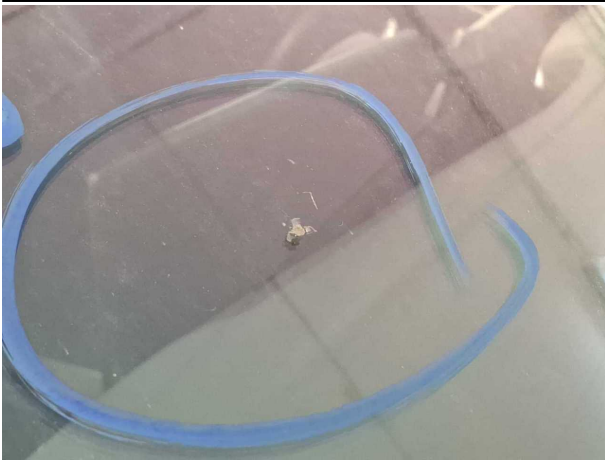
**Beschädigung #5:** Verglasung: Frontscheibe - Steinschlag - erneuern

| Nr. | Bauteilgruppe | Beschreibung |
|---|---|---|
| 5 | Verglasung | Frontscheibe - Steinschlag - erneuern |
