## Bewertungsgutachten

**M Y6366**

**VF1RJB00868751338**

| Typ / Verkaufsbezeichnung | Captur II (01.2020->) / Captur II 1.3 TCe 140 R.S. Line (EURO 6d) |

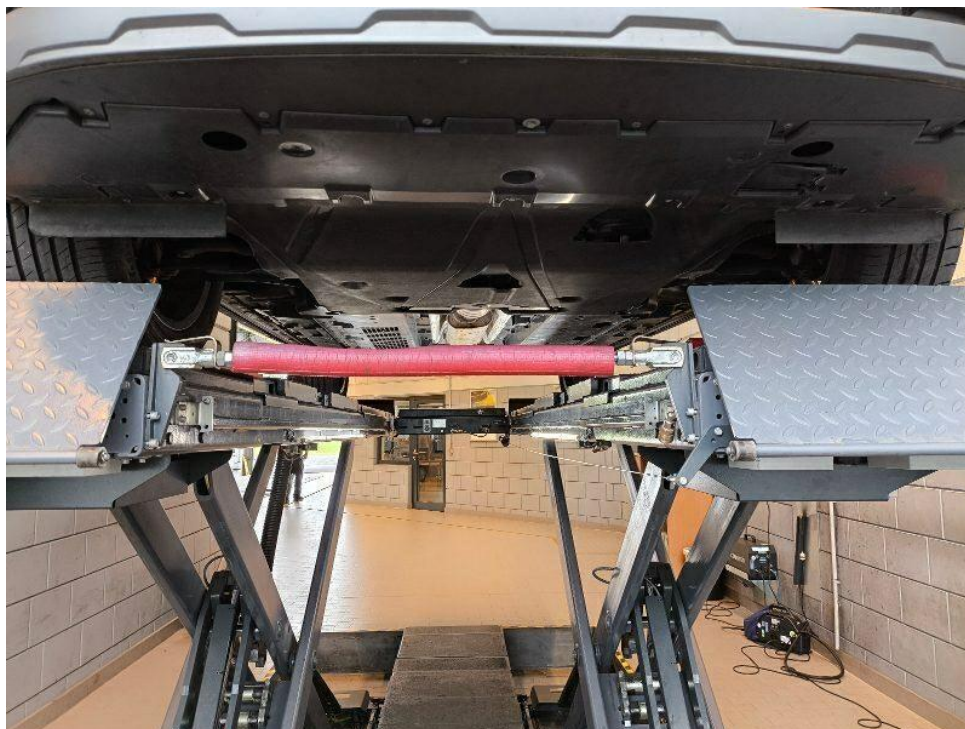
Bild 5 : Fahrzeugunterseite

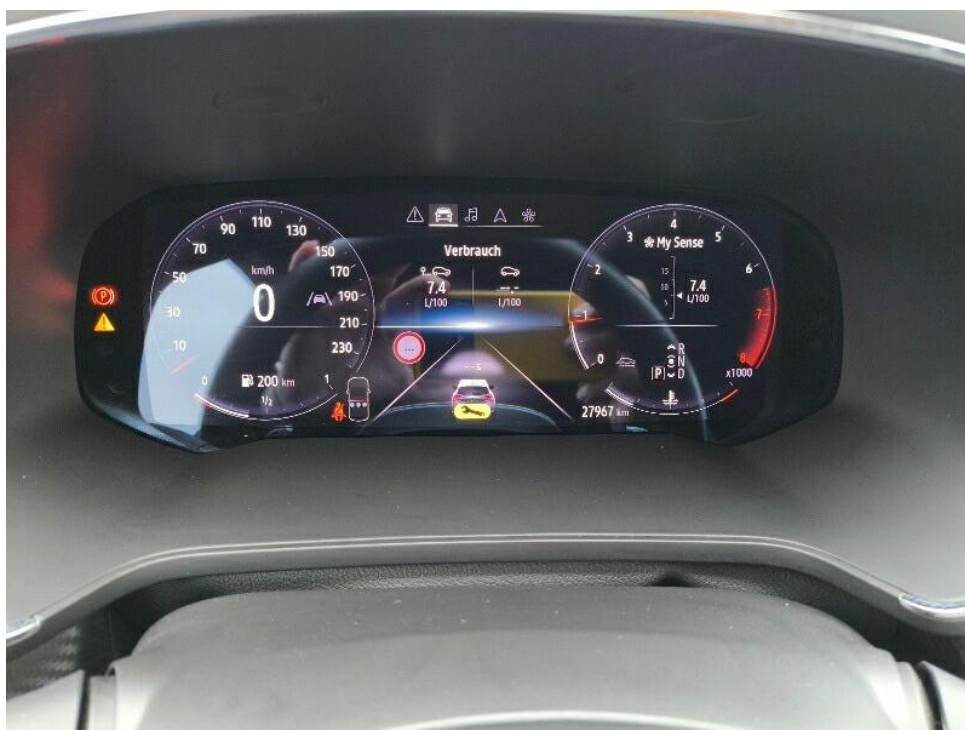
Bild 6 : Kombiinstrument (betriebsbereit) mit Km-Stand

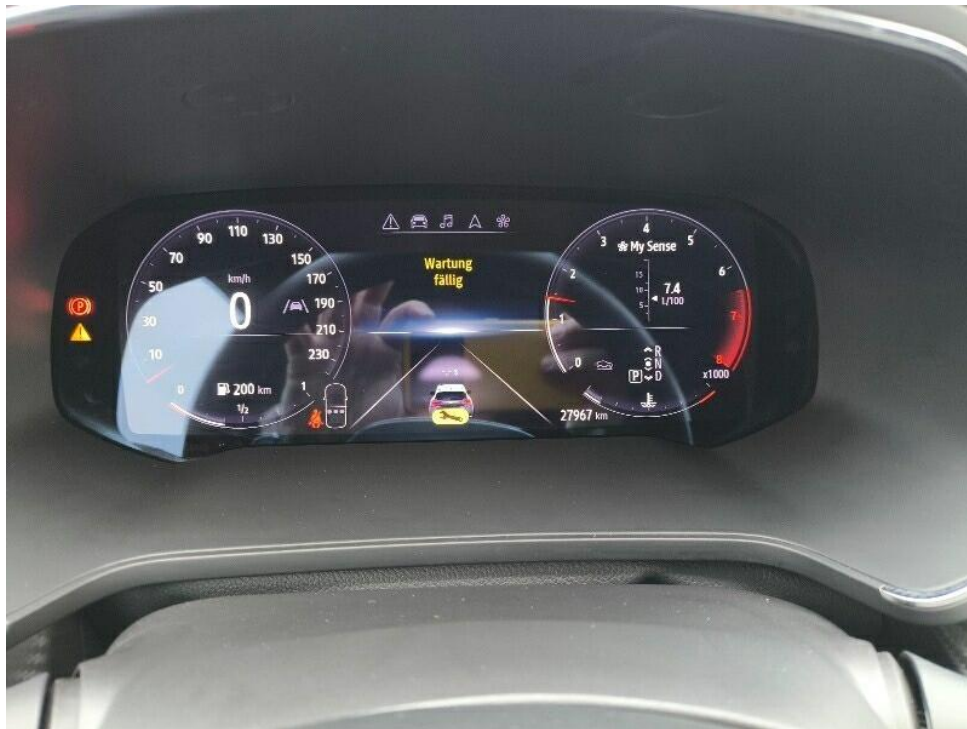
Bild 7 : Serviceintervallanzeige

Der Wartungsnachweis ist lückenhaft. Letzte Wartung erfolgte am 07 / 2025. Zum Zeitpunkt der Besichtigung verbleiben bis zur nächsten Wartung 0 km oder 0 Tage.

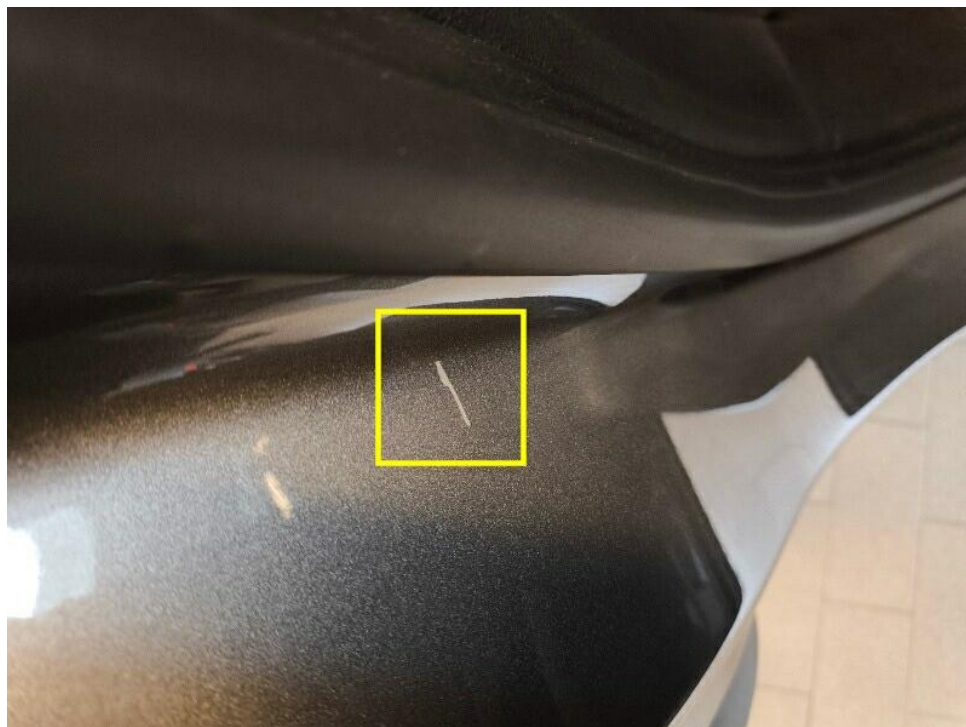
Bild 14 : Tür hinten rechts Einstieg Lackierung, zerkratzt, smart repair

T-Service fällig, prüfen und Befund festlegen, Schadenerweiterung möglich; Tür hinten rechts Einstieg Lackierung, zerkratzt, smart repair (Bild 14); Tür hinten links, eingedellt, drücken (Bild 15); Tür vorne links, eingedellt, drücken (Bild 16);

| Bezeichnung des Schadens / Rep.-Weg | Rep.Kost<br>brutto | Anrechn. | Minderwert<br>brutto |
|---|---|---|---|
| 2. Tür hinten rechts Einstieg Lackierung,<br>zerkratzt, smart repair (Bild 14) | 214 | 100 | -214,00 |

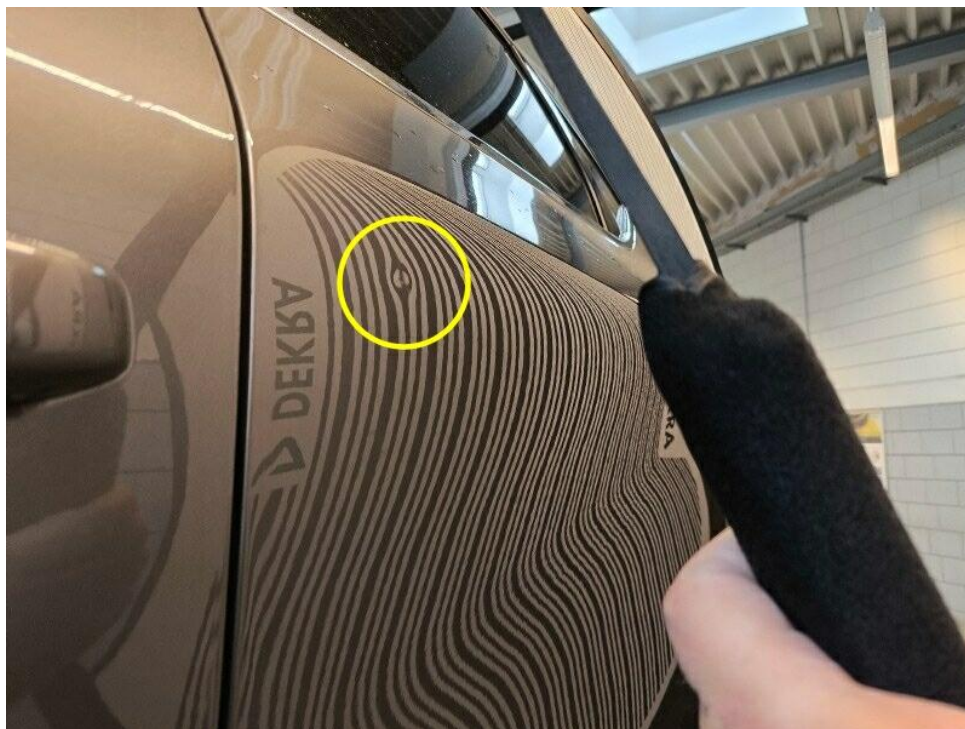
Bild 15 : Tür hinten links, eingedellt, drücken

| Bezeichnung des Schadens / Rep.-Weg | Rep.Kost<br>brutto | Anrechn. | Minderwert<br>brutto |
|---|---|---|---|
| 3. Tür hinten links, eingedellt, drücken (Bild<br>15) | 214 | 100 | -214,00 |

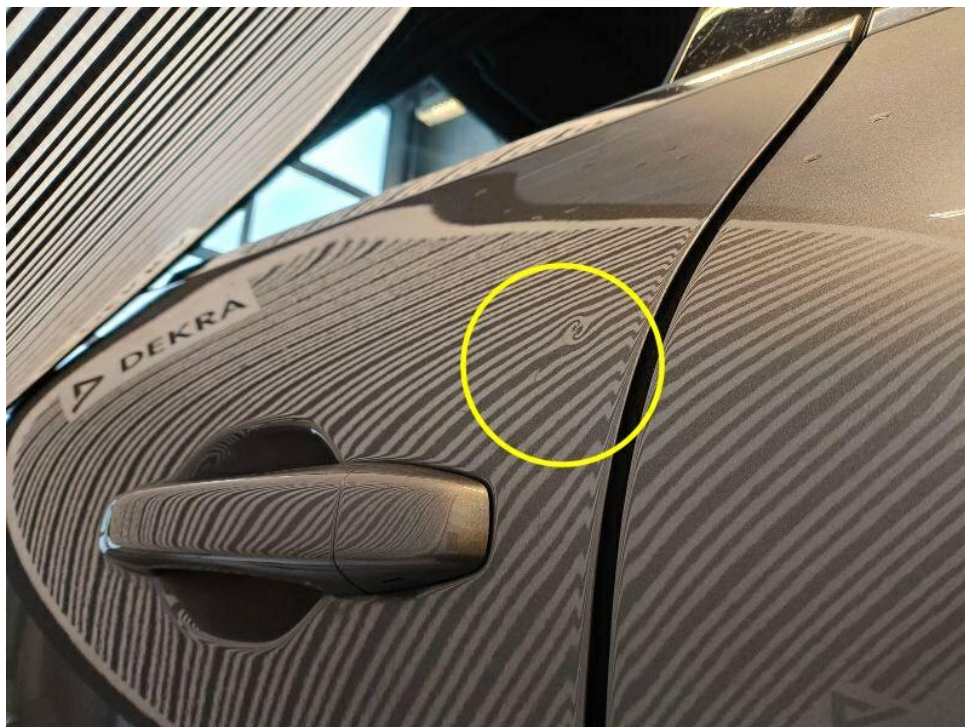
Bild 16 : Tür vorne links, eingedellt, drücken

| Bezeichnung des Schadens / Rep.-Weg | Rep.Kost<br>brutto | Anrechn. | Minderwert<br>brutto |
|---|---|---|---|
| 4. Tür vorne links, eingedellt, drücken (Bild<br>16) | 214 | 100 | -214,00 |
