## Zustandsbericht

| Berichtsnummer : | 0000000930509-DE926 | | |

#### Kia Sportage (NQ5)(2021->) Plug-in Hybrid 4WD

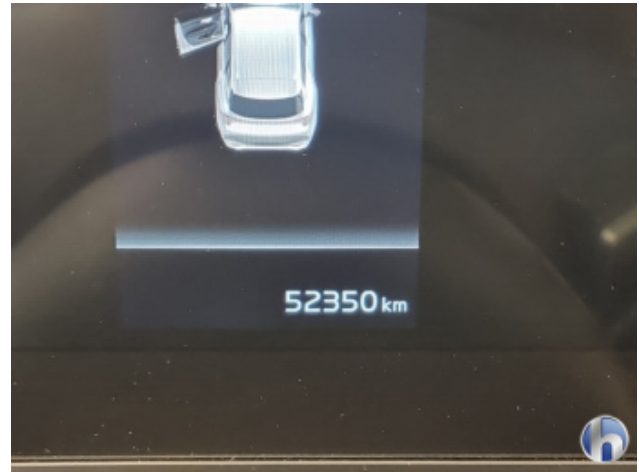
Kilometerstand

| Fahrzeug-Ident.-Nr.: | U5YPV81HDPL057889 | Laufleistung abgelesen: | 52350 km |

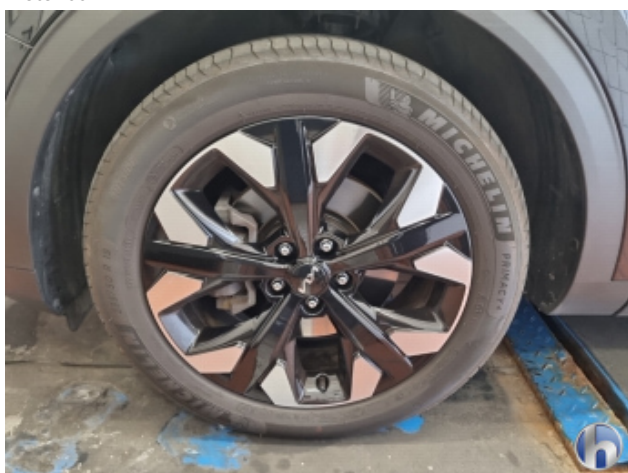
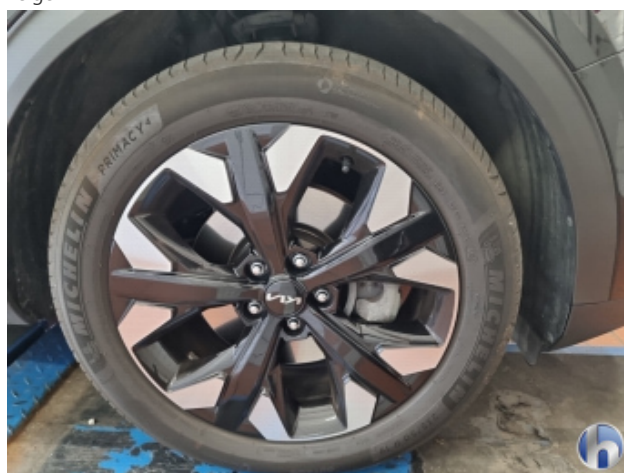
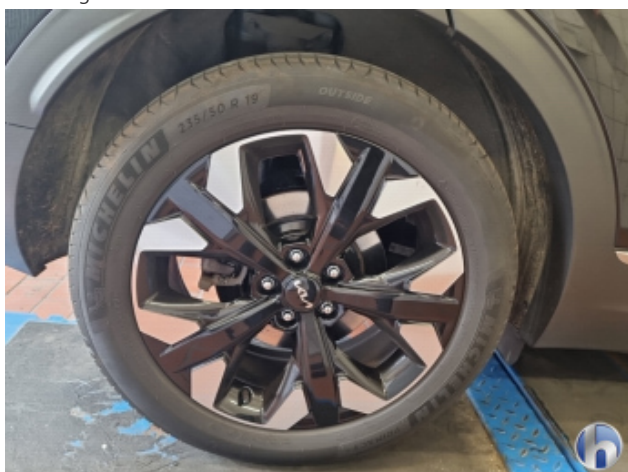
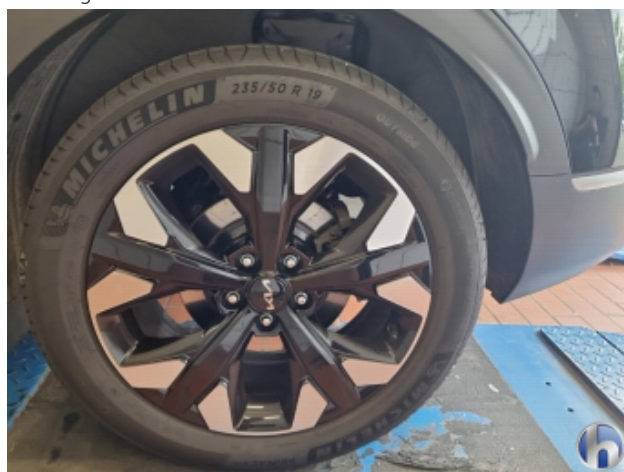
Bereifung

| Reifenart / Felgentyp: | Sommerreifen | Aluminium original |
|---|---|---|
| 1. Achse - links / Zust. | Michelin | 235/50/R19/103V 5 mm |
| 1. Achse - rechts / Zust. | Michelin | 235/50/R19/103V 5 mm |
| 2. Achse - links / Zust. | Michelin | 235/50/R19/103V 6 mm |
| 2. Achse - rechts / Zust. | Michelin | 235/50/R19/103V 6 mm |

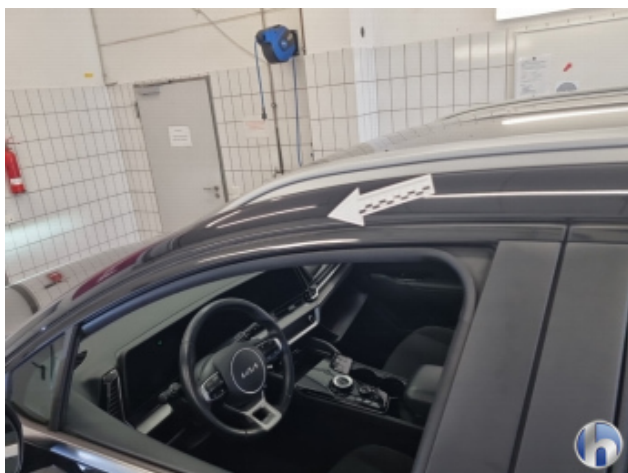
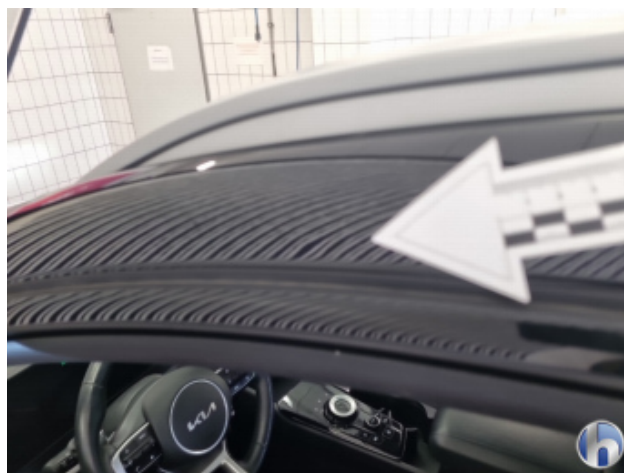
1. Dachrahmen - Links  
1 Delle - Sanft Instandsetzen

| | Bauteil | Schaden | Rep.-Art |
|---|---|---|---|
| 1. | Dachrahmen - Links | 1 Delle | Sanft Instandsetzen |

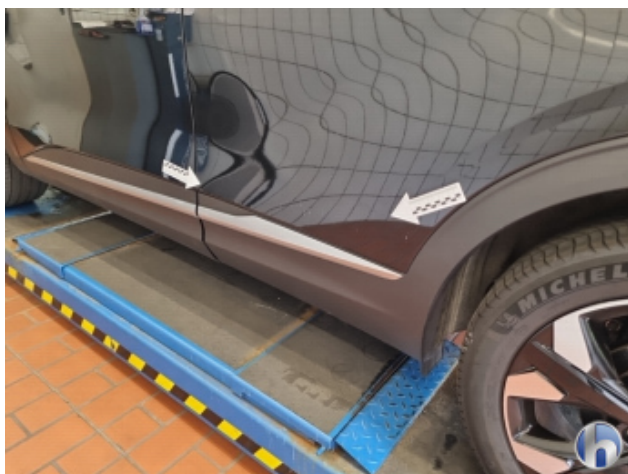
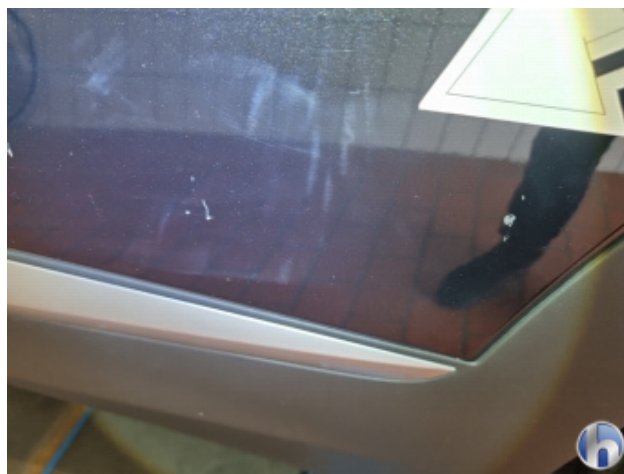
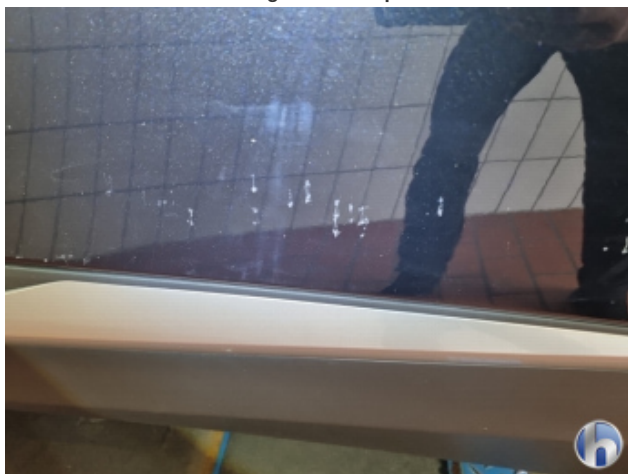
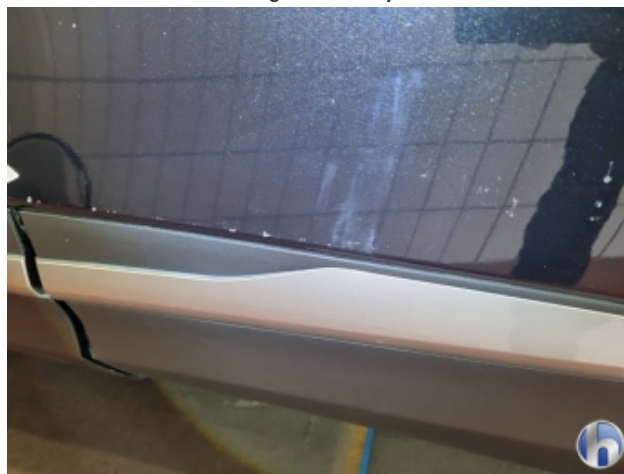
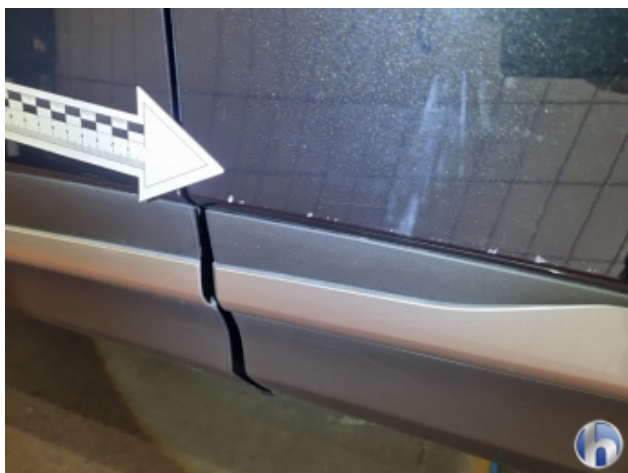
2. Tür Hinten - Links  
Kratzer Tief Bis Grundierung - Smart Repair

| | Bauteil | Schaden | Rep.-Art |
|---|---|---|---|
| 2. | Tür Hinten - Links | Kratzer Tief Bis Grundierung | Smart Repair |

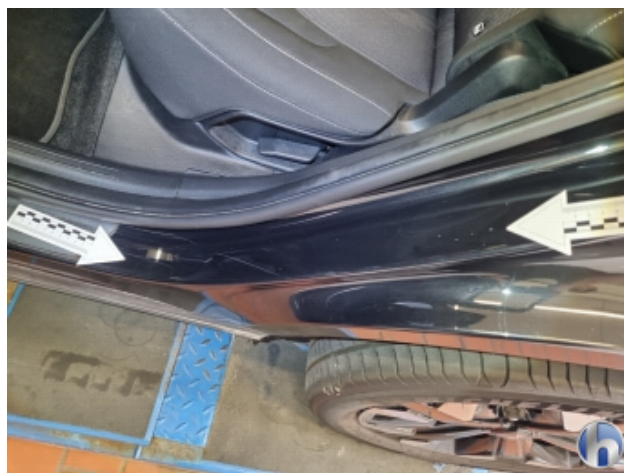
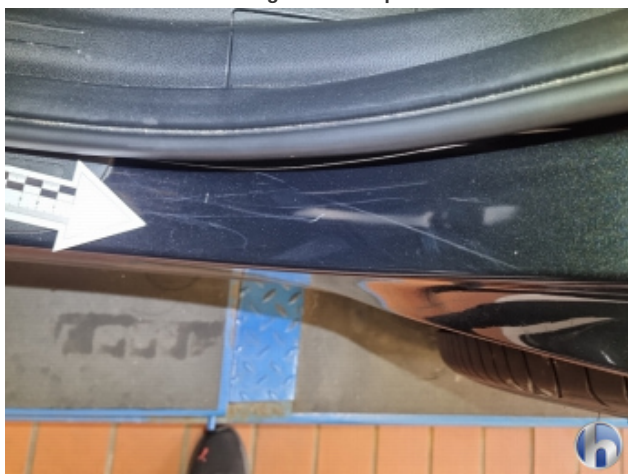
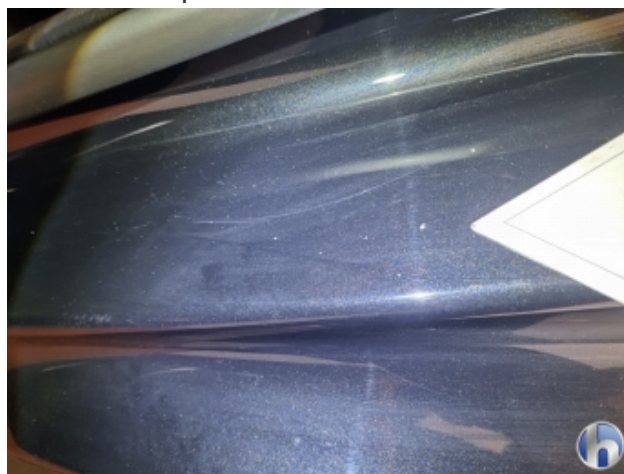
3. C-Säule Hinten - Links  
Kratzer - Smart Repair

| | Bauteil | Schaden | Rep.-Art |
|---|---|---|---|
| 3. | C-Säule Hinten - Links | Kratzer | Smart Repair |

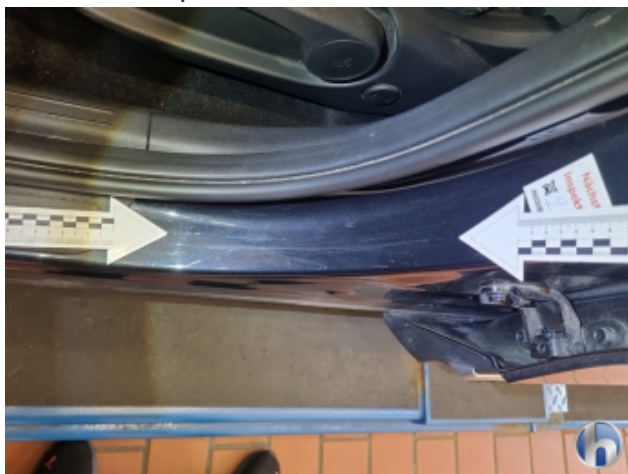
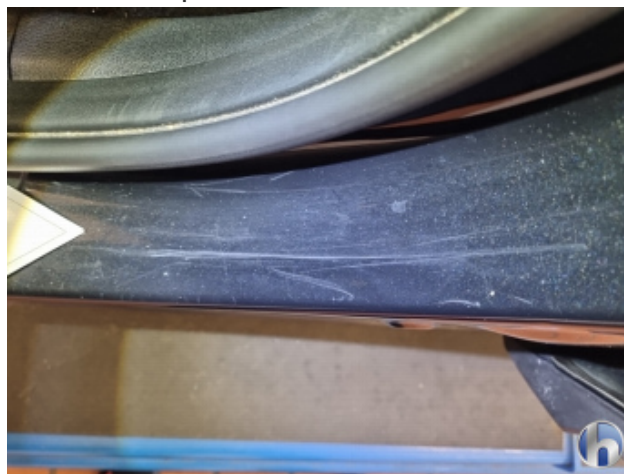
4. Einstiegsleiste Vorne - Links  
Kratzer - Smart Repair

| | Bauteil | Schaden | Rep.-Art |
|---|---|---|---|
| 4. | Einstiegsleiste Vorne - Links | Kratzer | Smart Repair |

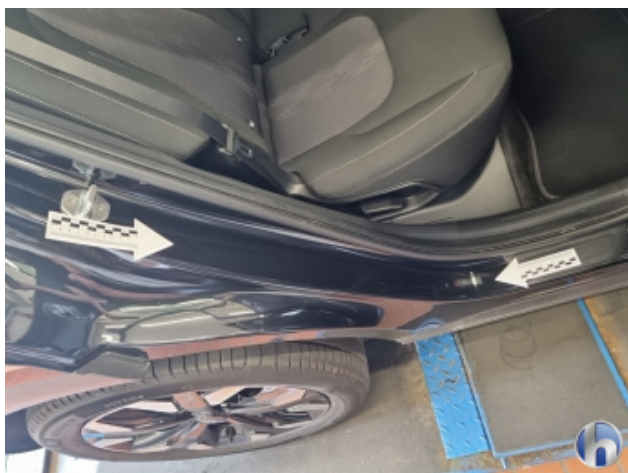
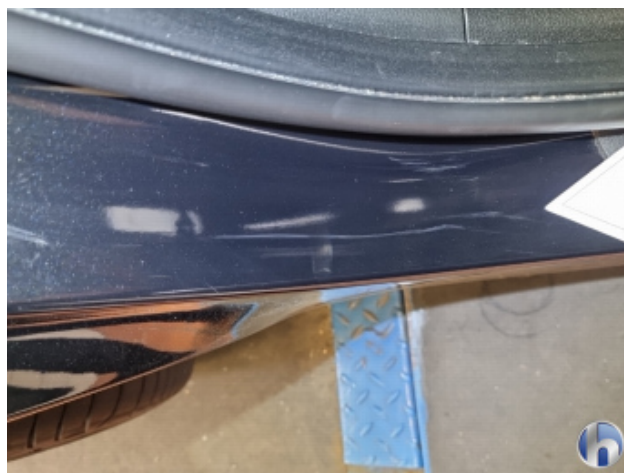
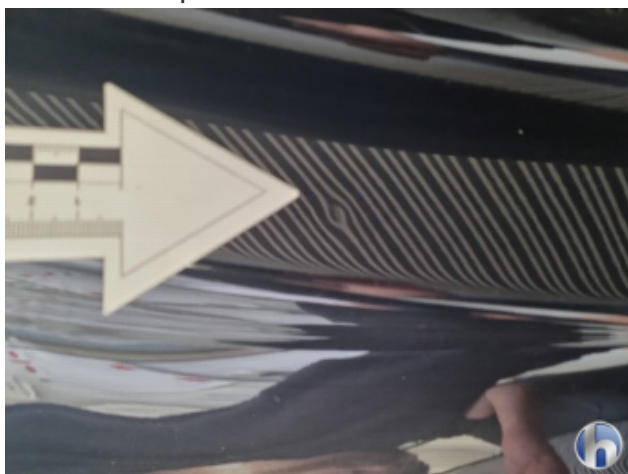
5. C-Säule Hinten - Rechts  
Kratzer - Smart Repair

| | Bauteil | Schaden | Rep.-Art |
|---|---|---|---|
| 5. | C-Säule Hinten - Rechts | Kratzer | Smart Repair |

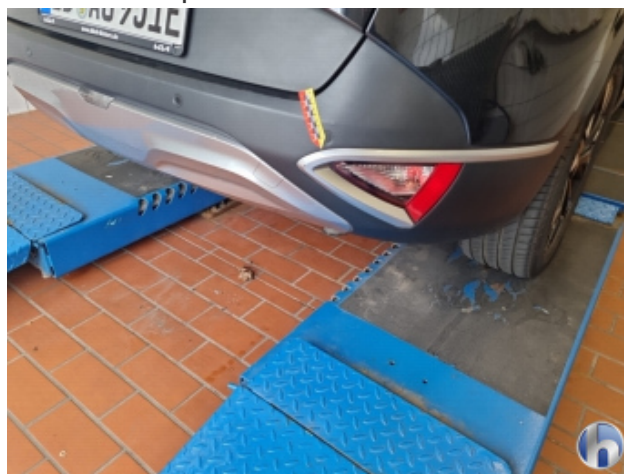
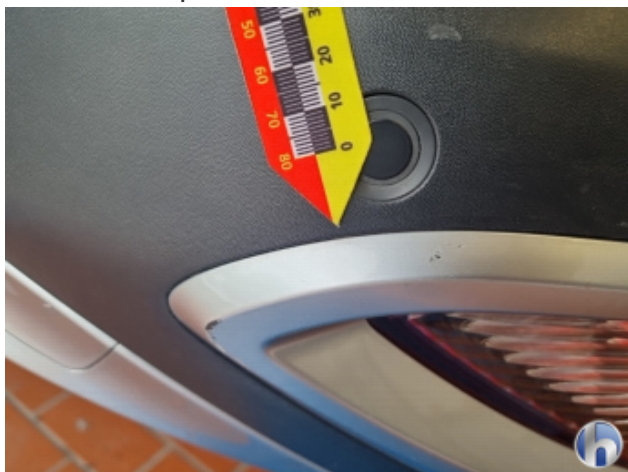
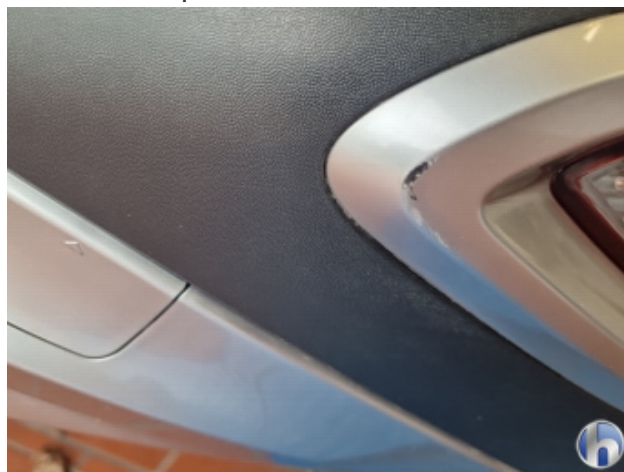
6. Stoßfänger Hinten  
Kratzer - Smart Repair

| | Bauteil | Schaden | Rep.-Art |
|---|---|---|---|
| 6. | Stoßfänger Hinten | Kratzer | Smart Repair |

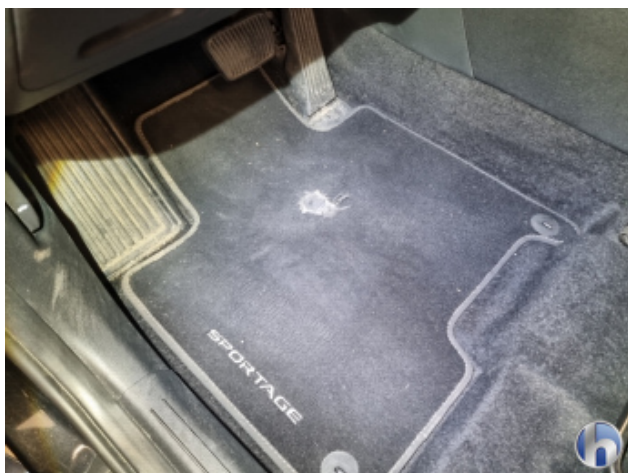
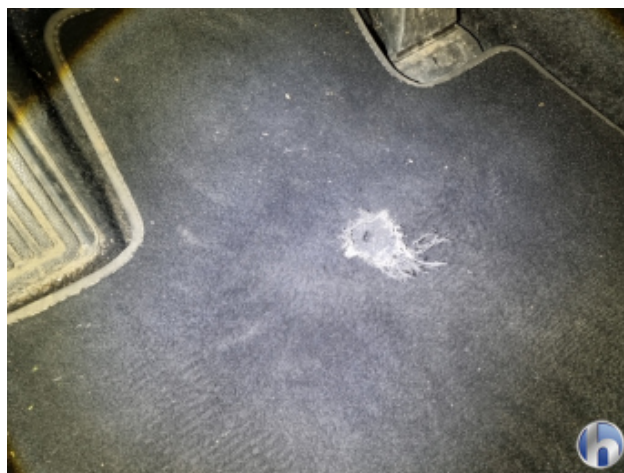
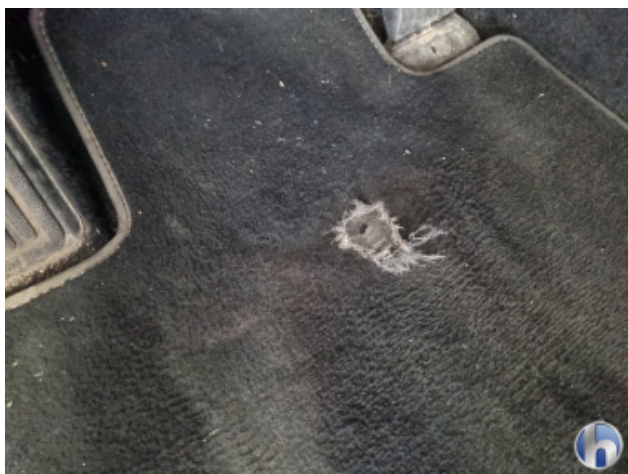
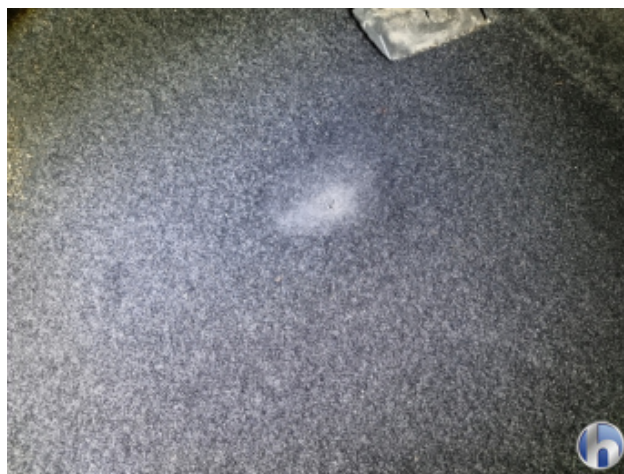
7. Fußmatten Vorn  
Loch - Erneuern

| | Bauteil | Schaden | Rep.-Art |
|---|---|---|---|
| 7. | Fußmatten Vorn | Loch | Erneuern |

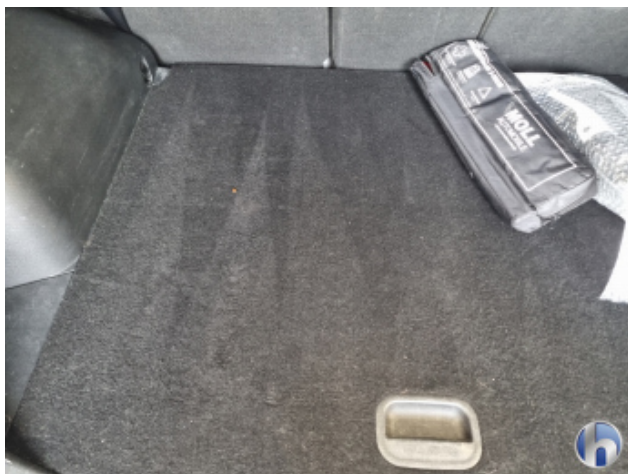
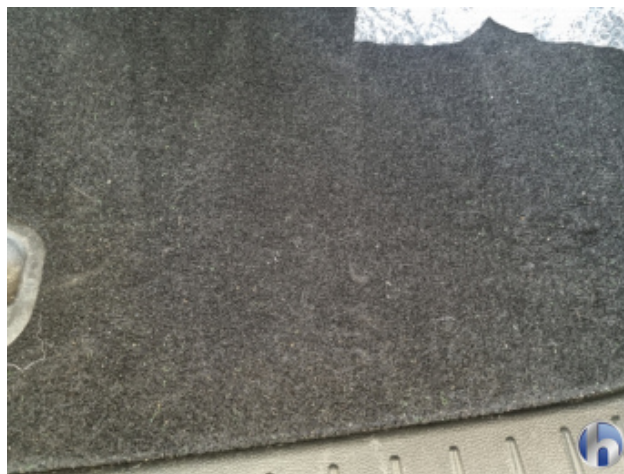
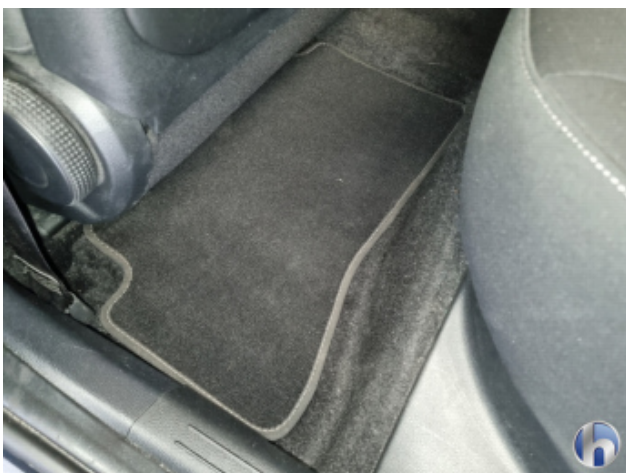
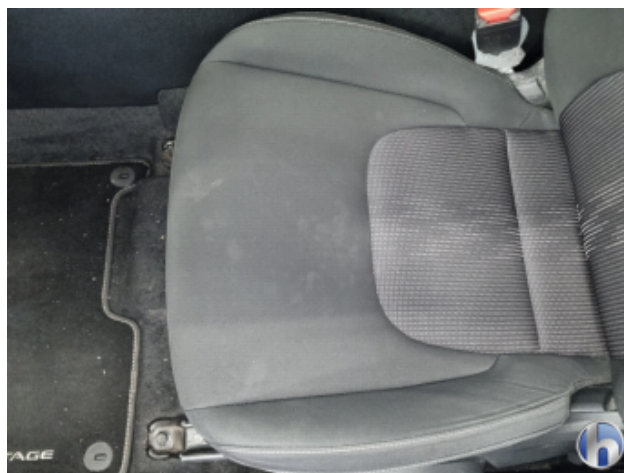
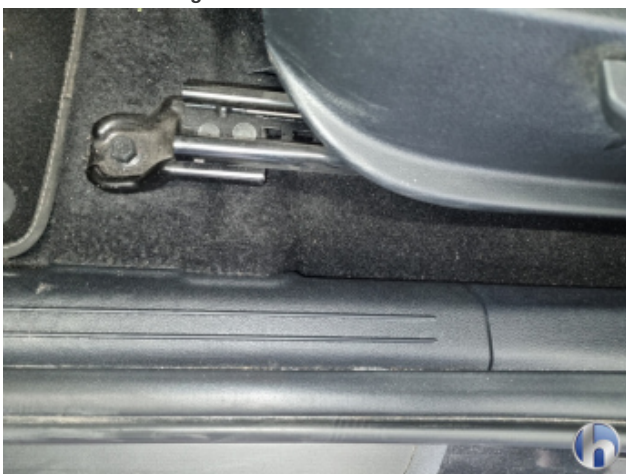
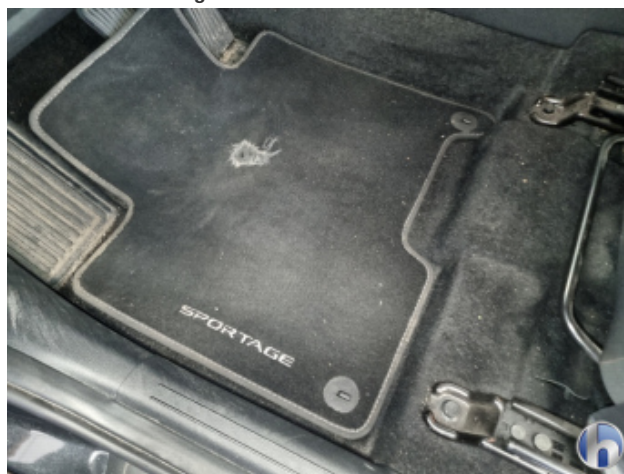
8. Innenraum  
Verschmutzt - Reinigen

| | Bauteil | Schaden | Rep.-Art |
|---|---|---|---|
| 8. | Innenraum | Verschmutzt | Reinigen |
