## Zustandsbericht

| Berichtsnummer : | 0000000926023-DE613 | | |

#### Hyundai Ioniq 6 (11.2022->) Techniq Elektro

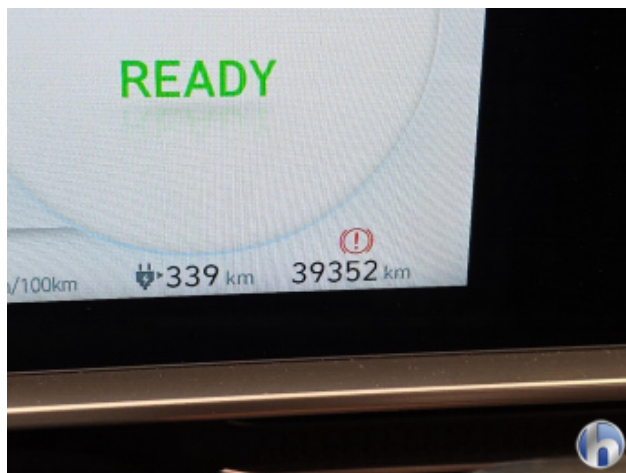
Kilometerstand

| Fahrzeug-Ident.-Nr.: | KMHM341A8PA031889 | Laufleistung abgelesen: | 39352 km |

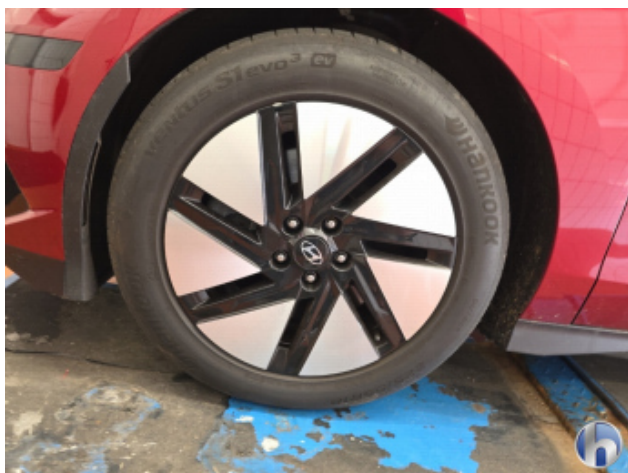
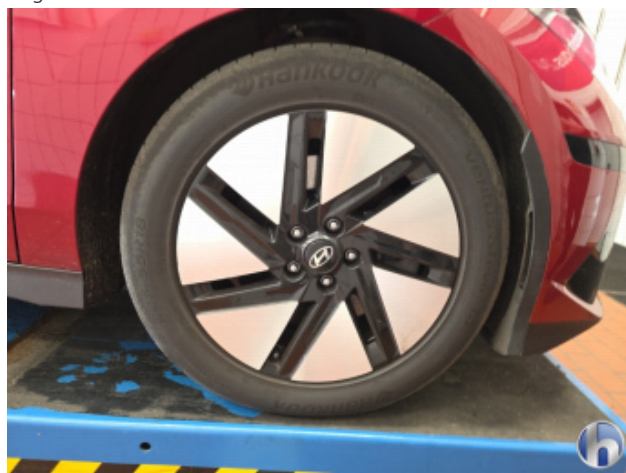
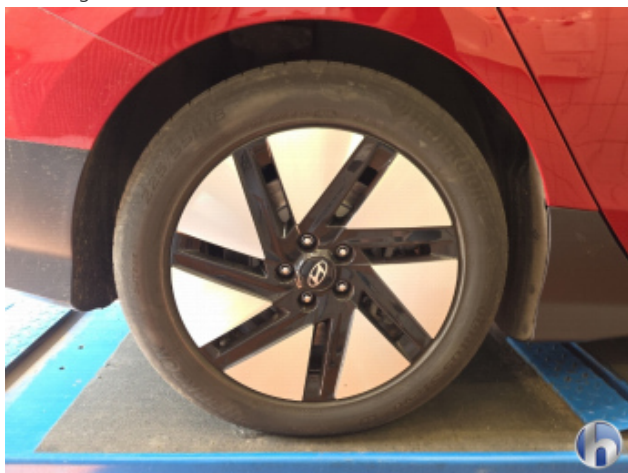
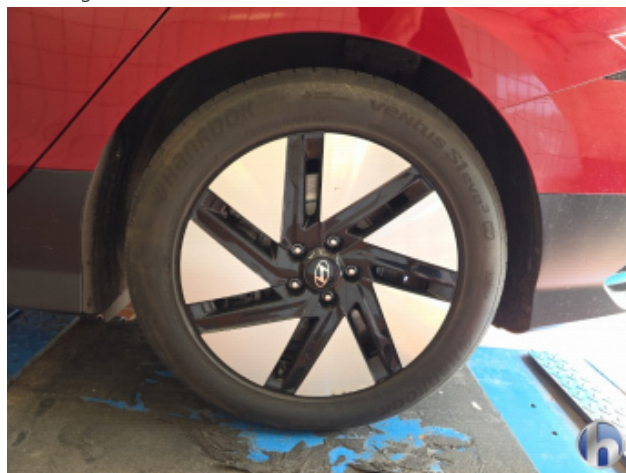
| Montierte Bereifung | | |
|---|---|---|
| 1. Achse - links / Zust. | <b>Hankook</b> | <b>225/55/R18/98W 5 mm</b> |
| 1. Achse - rechts / Zust. | <b>Hankook</b> | <b>225/55/R18/98W 5 mm</b> |
| 2. Achse - links / Zust. | <b>Hankook</b> | <b>225/55/R18/98W 3 mm</b> |
| 2. Achse - rechts / Zust. | <b>Hankook</b> | <b>225/55/R18/98W 3 mm</b> |

Bereifung

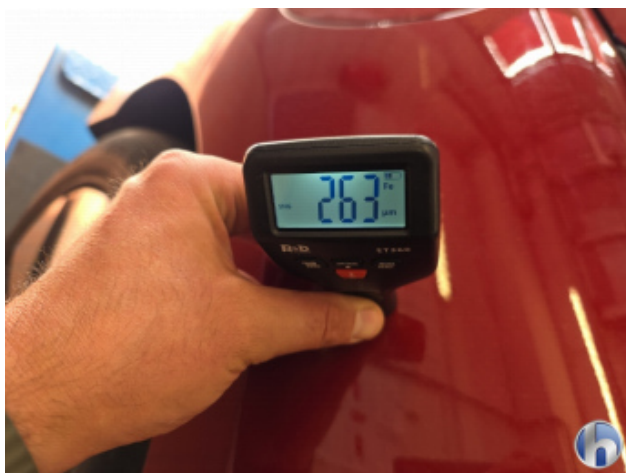
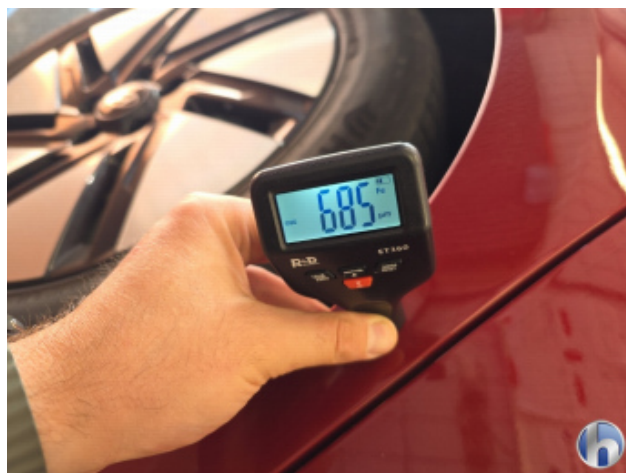
| Schaden | | | |
|---|---|---|---|
| 1. | Seitenwand - Hinten - Rechts | Nachlackiert | Ohne Reparatur |

1. Seitenwand - Hinten - Rechts  
Nachlackiert - Ohne Reparatur

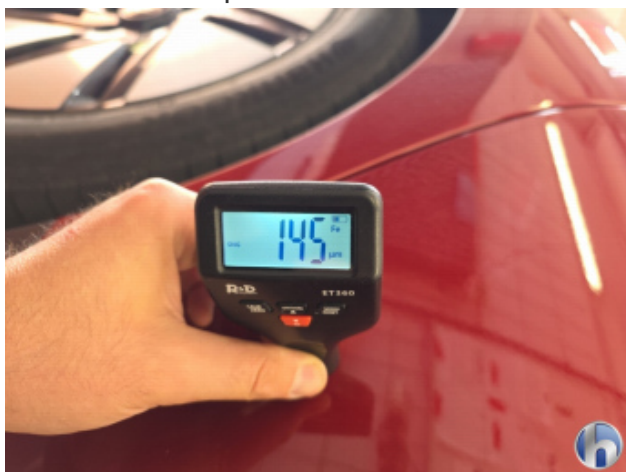
| Schaden | | | |
|---|---|---|---|
| 2. | Tür Hinten - Rechts | Nachlackiert | Ohne Reparatur |

2. Tür Hinten - Rechts  
Nachlackiert - Ohne Reparatur

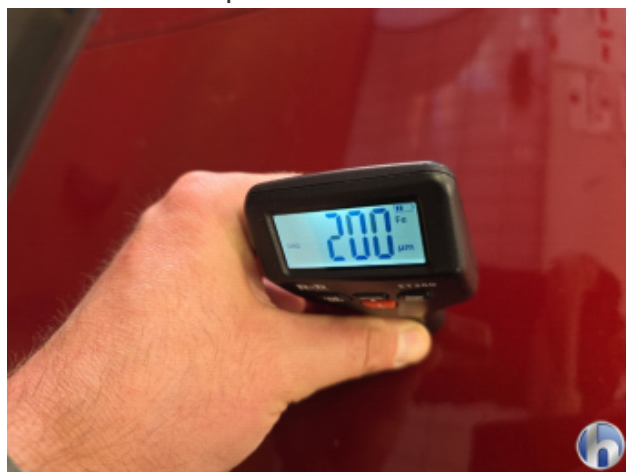
| Schaden | | | |
|---|---|---|---|
| 3. | Tür Vorne - Rechts | Nachlackiert | Ohne Reparatur |

3. Tür Vorne - Rechts  
Nachlackiert - Ohne Reparatur

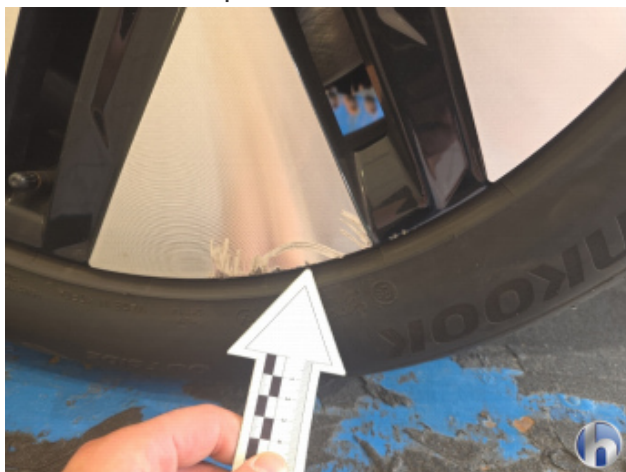
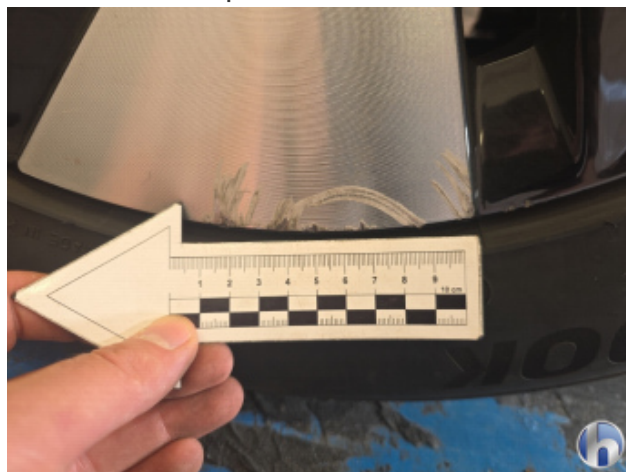
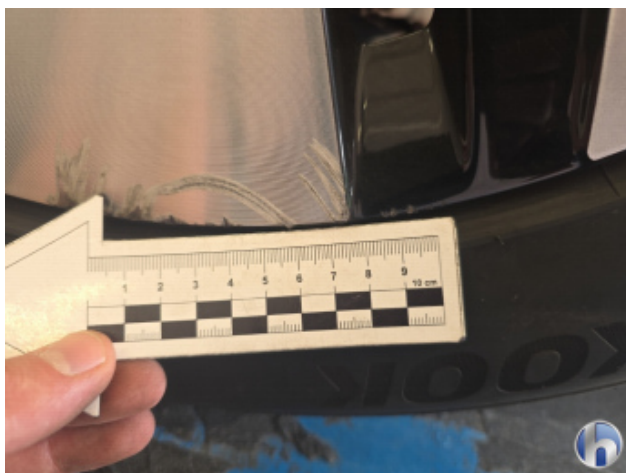
| Schaden | | | |
|---|---|---|---|
| 4. | Felge Hinten - Links | Kratzer | Smart Repair |

4. Felge Hinten - Links  
Kratzer - Smart Repair

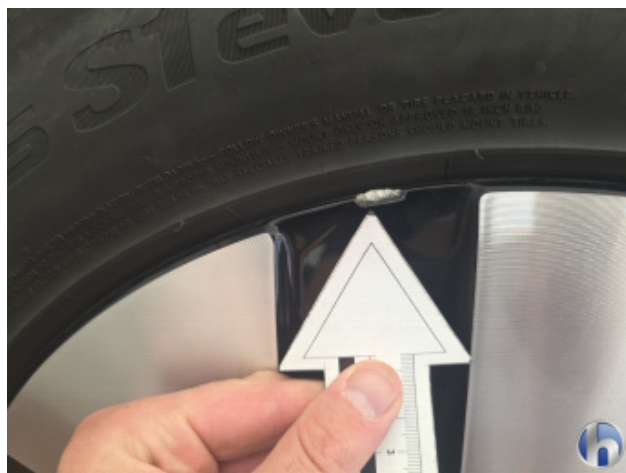
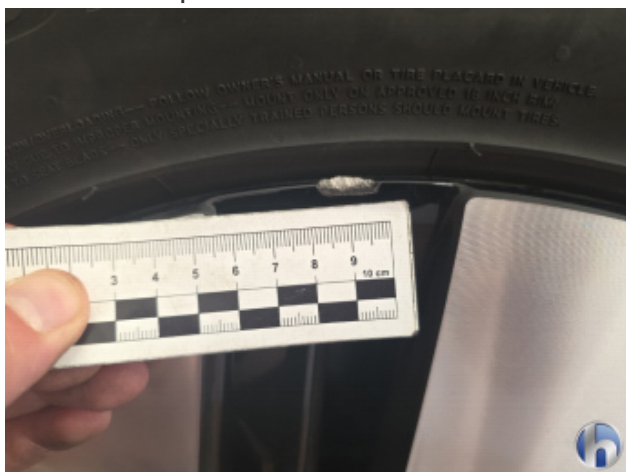
| Schaden | | | |
|---|---|---|---|
| 5. | Felge Vorne - Links | Kratzer | Smart Repair |

5. Felge Vorne - Links  
Kratzer - Smart Repair

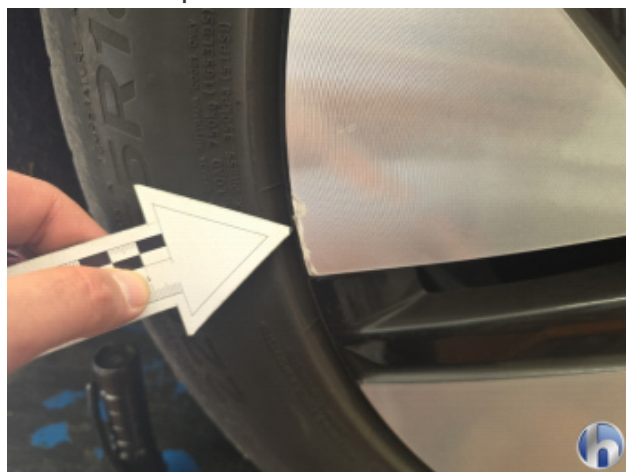
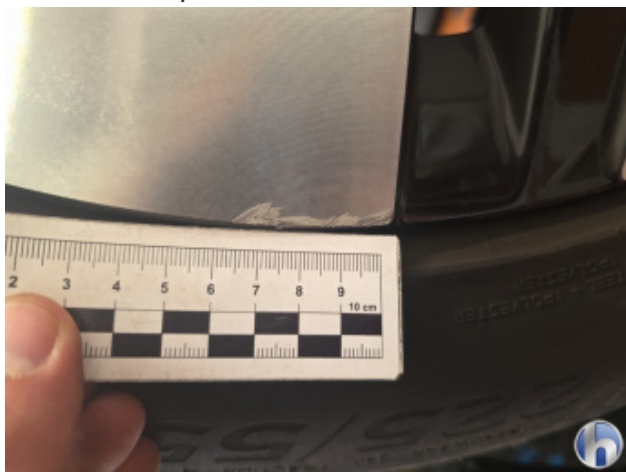
| Schaden | | | |
|---|---|---|---|
| 6. | Felge Vorne - Rechts | Kratzer | Smart Repair |

6. Felge Vorne - Rechts  
Kratzer - Smart Repair

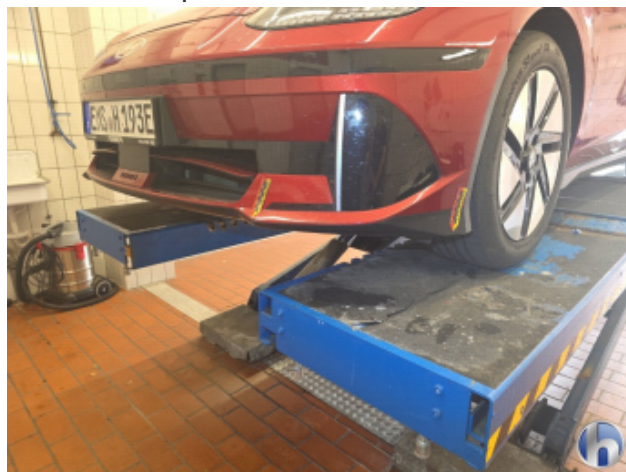
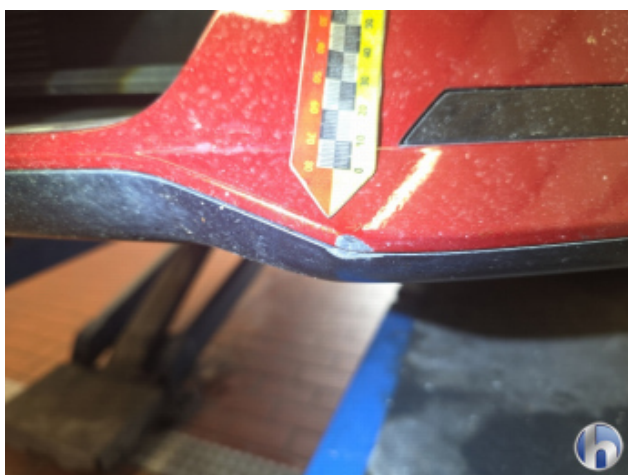
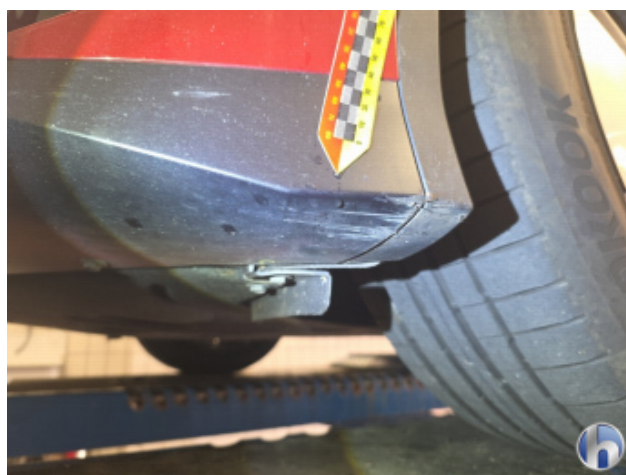
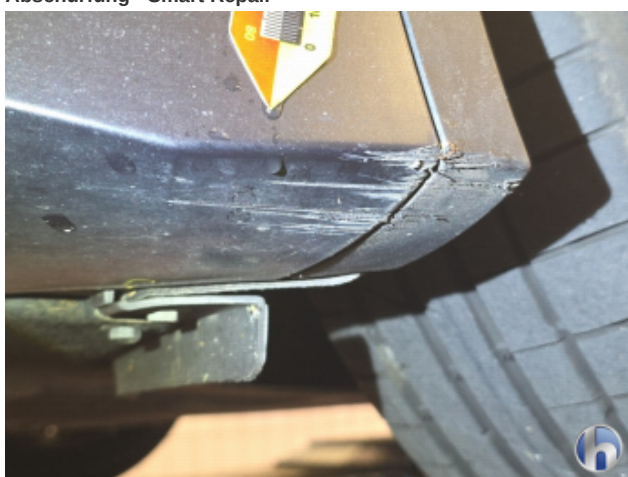
| Schaden | | | |
|---|---|---|---|
| 7. | Frontspoiler | Abschürfung | Smart Repair |

7. Frontspoiler  
Abschürfung - Smart Repair
