**VF3M45GBUNS034383**

## Angaben zum Fahrzeug

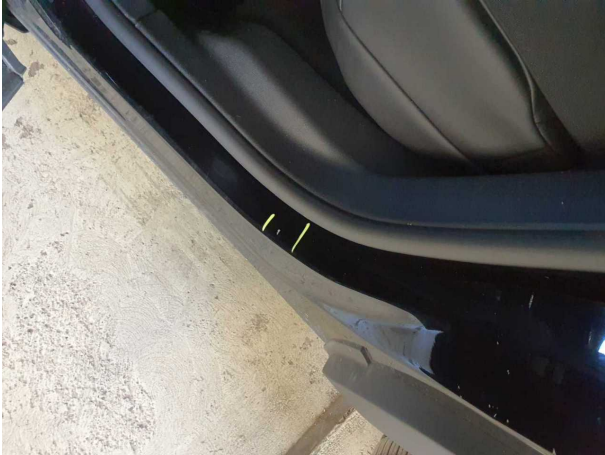
**Beschädigung #2:** Seitenwand links: Einstieg - verkratzt / verschürft - Smart Repair

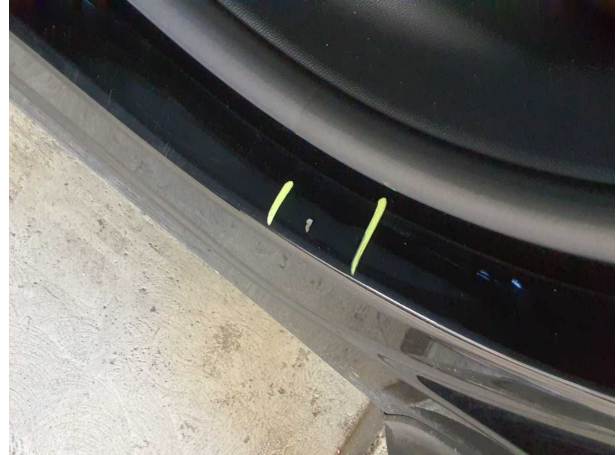
**Beschädigung #2:** Seitenwand links: Einstieg - verkratzt / verschürft - Smart Repair

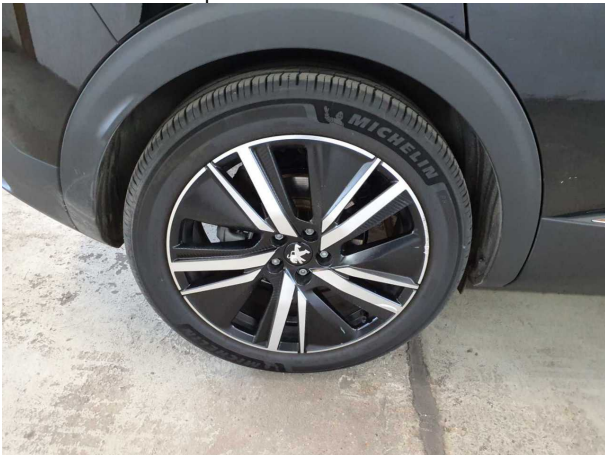
**Beschädigung #3:** Rad/Reifen: Leichtmetallfelge hinten rechts - verkratzt / verschürft - Wertminderung

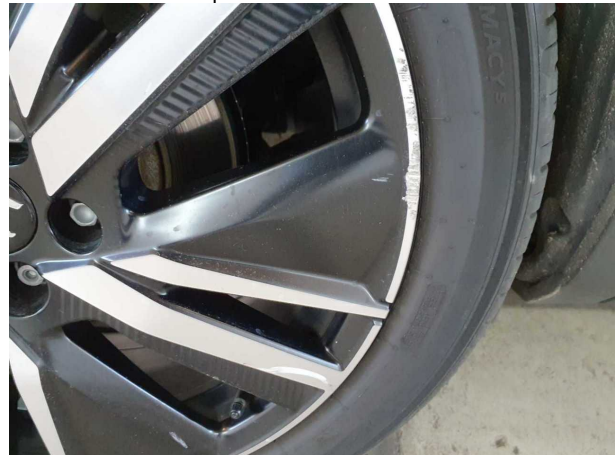
**Beschädigung #3:** Rad/Reifen: Leichtmetallfelge hinten rechts - verkratzt / verschürft - Wertminderung

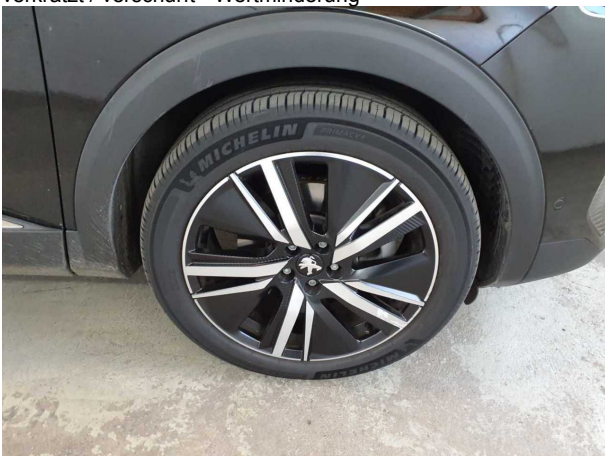
**Beschädigung #4:** Rad/Reifen: Leichtmetallfelge vorn rechts - verkratzt / verschürft - Wertminderung

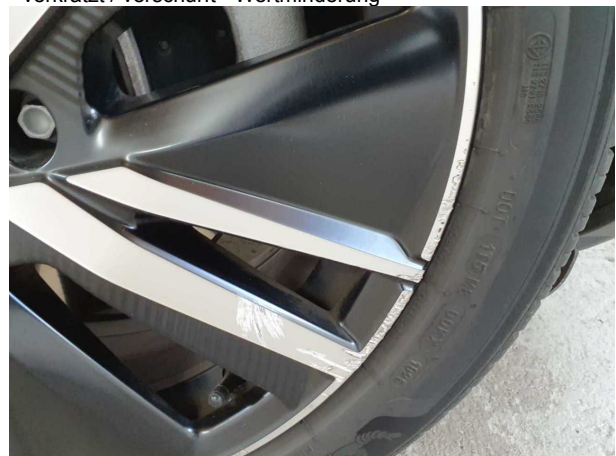
**Beschädigung #4:** Rad/Reifen: Leichtmetallfelge vorn rechts - verkratzt / verschürft - Wertminderung

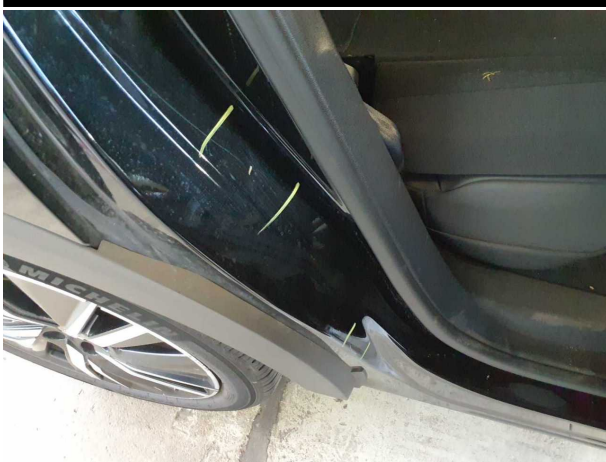
**Beschädigung #5:** Seitenwand rechts: Einstieg - Delle / Lackschaden - instandsetzen und lackieren

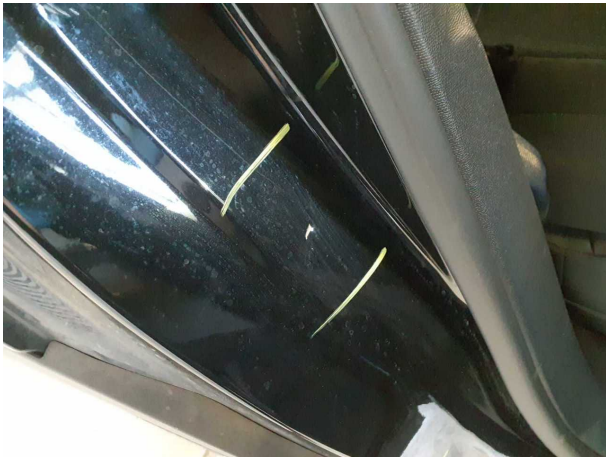
**Beschädigung #5:** Seitenwand rechts: Einstieg - Delle / Lackschaden - instandsetzen und lackieren

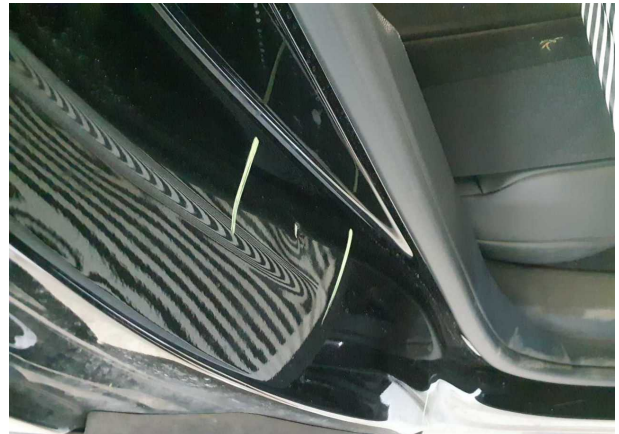
**Beschädigung #5:** Seitenwand rechts: Einstieg - Delle / Lackschaden - instandsetzen und lackieren

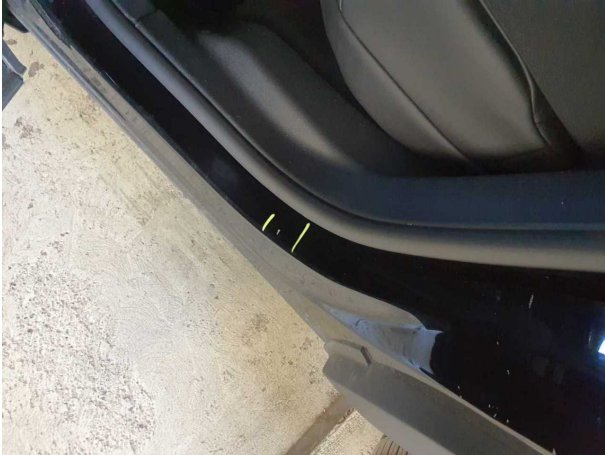
**Damage #2:** Side panel - rear left side: Sill - Scratched - Smart repair

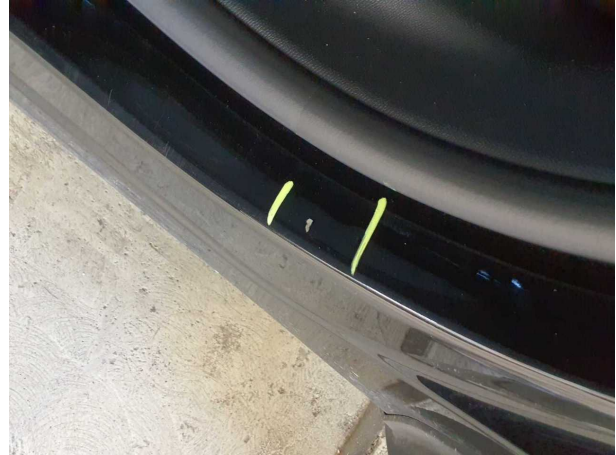
**Damage #2:** Side panel - rear left side: Sill - Scratched - Smart repair

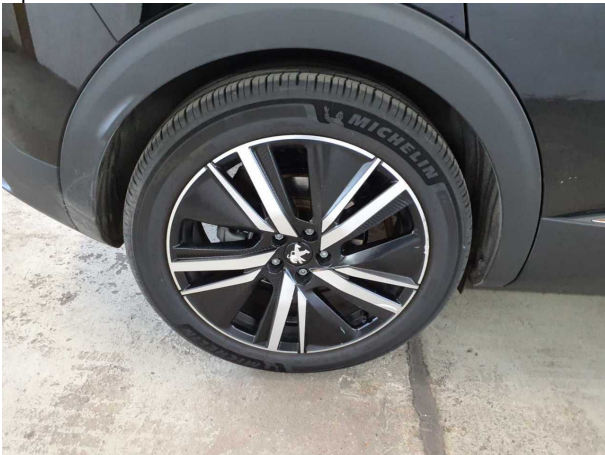
**Damage #3:** Wheel / tyres: Alloy rim - rear right side - Scratched - Loss in value

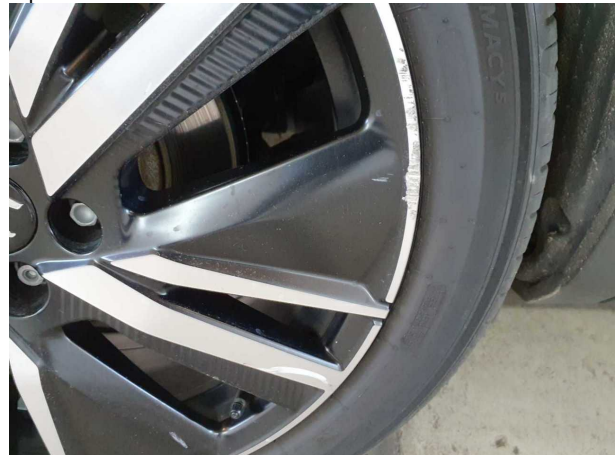
**Damage #3:** Wheel / tyres: Alloy rim - rear right side - Scratched - Loss in value

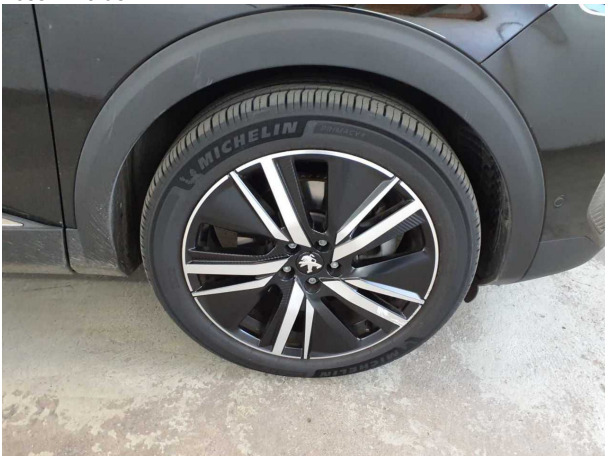
**Damage #4:** Wheel / tyres: Alloy rim - front right side - Scratched - Loss in value

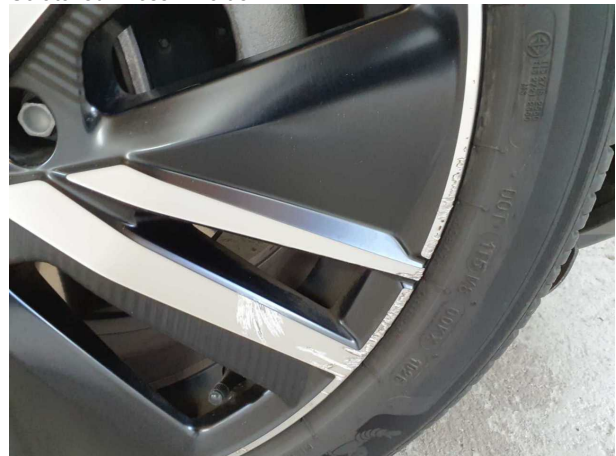
**Damage #4:** Wheel / tyres: Alloy rim - front right side - Scratched - Loss in value

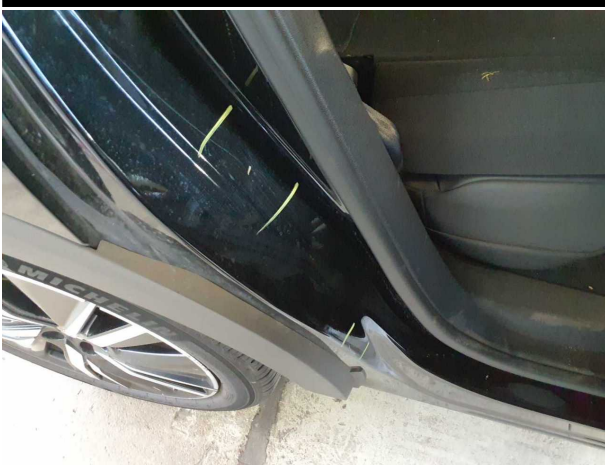
**Damage #5:** Side panel - rear right side: Sill - Dent / paintcoat damage - Repair and paint

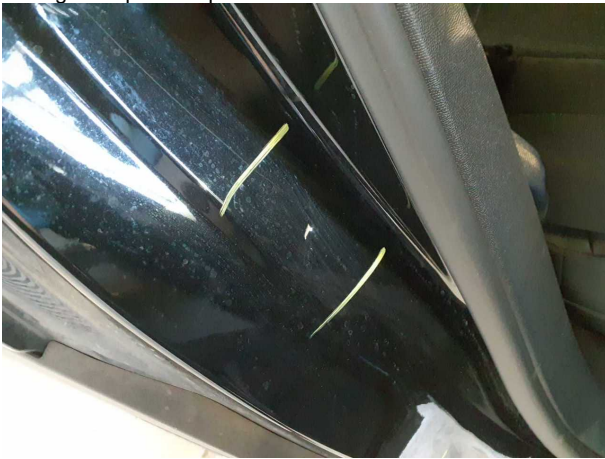
**Damage #5:** Side panel - rear right side: Sill - Dent / paintcoat damage - Repair and paint

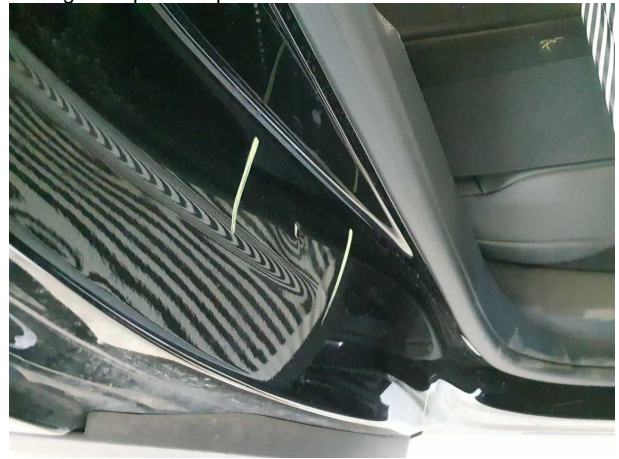
**Damage #5:** Side panel - rear right side: Sill - Dent / paintcoat damage - Repair and paint
